## I-006 – A QUALIDADE DA ÁGUA E ANÁLISE DA IMPLEMENTAÇÃO DE LEIS VIGENTES PARA UM SAC NA CIDADE DE MARABÁ - PA

O presente trabalho visa avaliar a qualidade da água do Sistema Alternativo Coletivo da comunidade do Km 11, no bairro de Morada Nova no município de Marabá – PA, bem como demonstrar a importância da implementação do estabelecido pela Portaria MS nº 2.914/2011 e do Decreto Federal nº 5.440/2005. Esta avaliação consiste na realização de análises físico-químicas (cor, pH, alcalinidade total, turbidez, condutividade elétrica, nitrato e ferro total) e microbiológicas (quanto a presença de coliformes totais e termotolerantes) da água consumida pela população local, para verificar se a mesma está de acordo com as legislações que estabelecem os padrões de qualidade para consumo humano, além da aplicação de um questionário sócio-ambiental a fim de demonstrar a visão e a situação da população da localidade sobre assuntos relacionados ao meio ambiente e saúde pública.

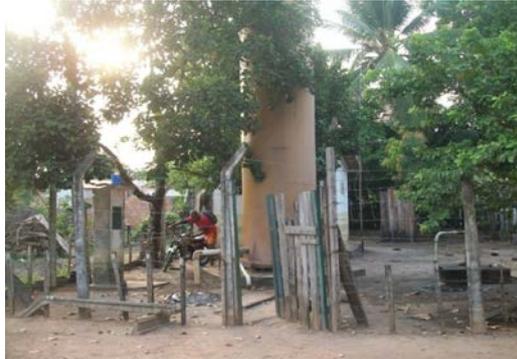
Figura 01: Área onde está localizado o poço.

O sistema alternativo coletivo (figura 01) está localizado no Km 11, entre as coordenadas geográficas 05° 13' 12,9" Sul e 49° 03' 12,9" Oeste. O poço freático possui 50 m de profundidade, e a comunidade local vem utilizando água do mesmo para o consumo desde janeiro de 2000, quando o SAC foi inaugurado. Sua construção foi fruto de um acordo entre o Governo do Estado do Pará através da Secretaria executiva de ciência e tecnologia (SECTAM), atual SEMA, e a Prefeitura Municipal de Marabá. A operação e a manutenção do SAC ficam a cargo da prefeitura.

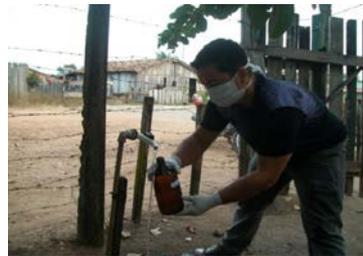
Fig. 02: Ponto 2 (P2), saída do reservatório elevado

As coletas e análises de água foram realizadas entre o mês de agosto e outubro de 2012, em três pontos; na saída do poço freático (ponto 1); na saída do reservatório elevado (ponto 2), de onde a água segue para a canalização de distribuição, e em um ponto de consumo (residência da comunidade do Km 11) próximo ao poço (ponto 3), totalizando 27 amostras. Conforme demonstra as figuras 02, 03 e 04 respectivamente.

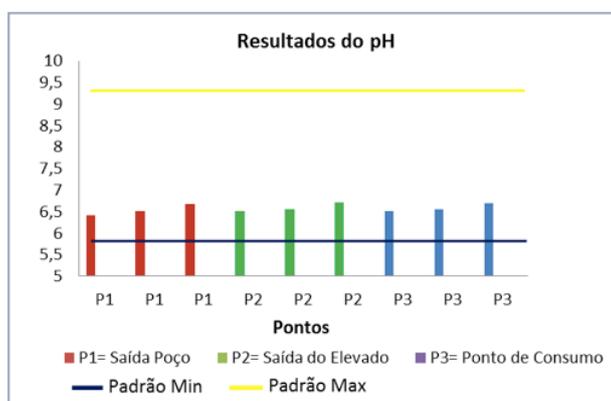
**Figura 05: Valores obtidos para as análises de pH.**

O valor recomendado para pH segundo o artigo 38, parágrafo 1º da Portaria 2914 de 2011 do Ministério da Saúde são de 6,0 a 9,5. Foram realizadas coletas em três pontos. Os resultados obtidos ficaram entre 6,42 (P1 em agosto) e 6,71 (P2 em outubro), figura 05. Os valores encontrados para pH, demonstram que os resultados obtidos estão de acordo com as recomendações estabelecidas pela Portaria citada acima, e caso houvesse a aplicação de Cloro residual, favoreceria a sua melhor eficiência.

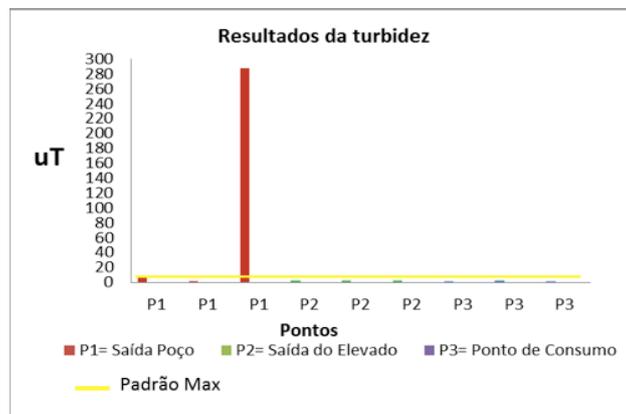
Figura 06: Resultados analíticos da Turbidez.

A Portaria nº 2914 de 2011 do Ministério da Saúde estabelece que o Valor Máximo Permitido em qualquer ponto da rede de distribuição seja de 5,0 uT como padrão de aceitação para consumo humano.

Os resultados da turbidez apresentaram entre 0.59 (P1 em setembro) e 287 (P2 em outubro), conforme figura 06, sendo que este último encontra-se elevadíssimo em relação ao *VMP estabelecido pela Portaria*. A possível relação encontrada para este último valor deve-se ao fato de que no dia anterior a coleta houve uma elevada precipitação, o que pode ter ocasionado a lixiviação de material para o poço. Cabe ressaltar que a 5m do mesmo existe uma fossa negra, e que observou-se durante a visita à área a existência de resíduos em terrenos baldios. Também vale frisar que no momento da coleta a bomba estava desligada desde a tarde do dia anterior. Entretanto para uma eficiente avaliação deste resultado, seria necessária a realização de outras análises, além das efetuadas neste trabalho, mas pode ser verificado que a cor também apresentou-se fora do padrão estabelecido no ponto 1 (campanha de outubro) conforme é demonstrado a seguir.

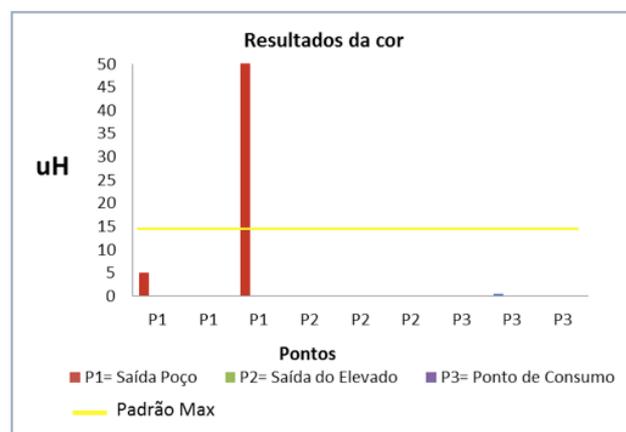
Figura 07: Resultados analíticos da Cor.

Segundo a Portaria nº 2914 do MS o valor máximo permitido é de 15 (quinze) uH unidade de escala de Hazen – platina/cobalto e a cor aparente em NTU – unidade nefelométrica de turbidez. As coletas realizadas forneceram resultados entre 0,00 (P1 em setembro) e 50,0 (P1 em outubro). A campanha de outubro do P1 está fora do padrão estabelecido pela Portaria 2914. Nas demais amostragens os valores obtidos permaneceram iguais a zero, estando, portanto dentro do estabelecido. No parágrafo anterior pode ser verificado que a turbidez também apresentou valor elevadíssimo. A mesma suposição dada ao resultado da turbidez pode ser utilizada para explicar esta alteração em P1 na campanha de outubro.

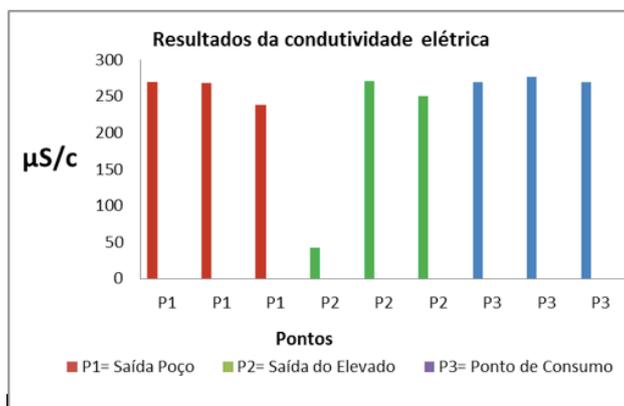
Figura 08: Resultados analíticos da condutividade elétrica.

Os valores da condutividade elétrica permaneceram entre 42,0 (P2 de agosto) e 277,0 (P3 em setembro), mostrado na figura 08. A Portaria 2914/2011 não estabelece valor limite para a condutividade elétrica.

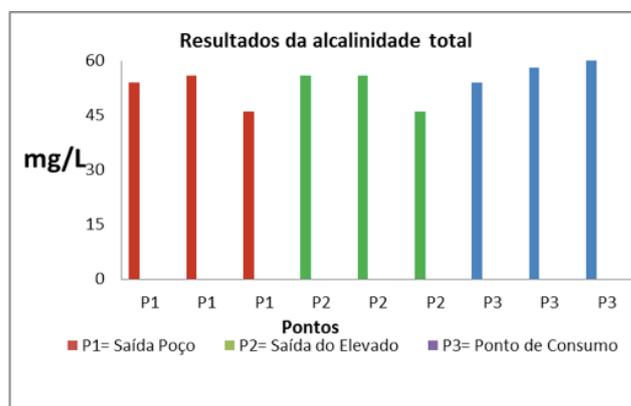
Figura 09: Valores obtidos para as análises de Alcalinidade.

Possui valores entre 46,0 (P1 de outubro) e 62,0 (P3 de outubro), como ilustra a figura 09. A Portaria 2914/2011 não estabelece valor limite para a alcalinidade.

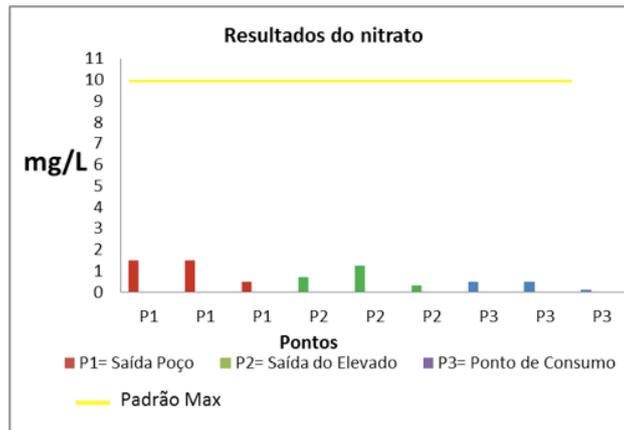
Figura 10: Valores obtidos para as análises de Nitrato.

A portaria 2914 de 2011 considera como (VMP), os valores de 10 mg de N/L para nitratos. Os resultados analíticos do Nitrato permaneceram entre 0,1 (P3 de outubro) e 1,5 (P1 de agosto e setembro) na figura 10. Todos os resultados dos pontos 1, 2 e 3 apresentaram-se dentro dos padrões, estabelecidos pela Portaria 2914, portanto pelo menos durante as amostragens feitas neste trabalho não se percebe a influência de nitrato do esgoto proveniente de fossas, no entanto para que se tivesse mais segurança quanto a esta afirmativa seria necessária a realização de campanhas de coleta de água dentro do que rege o plano de amostragem constante na Portaria 2914 e que ocorresse um monitoramento de pelo menos um ano.

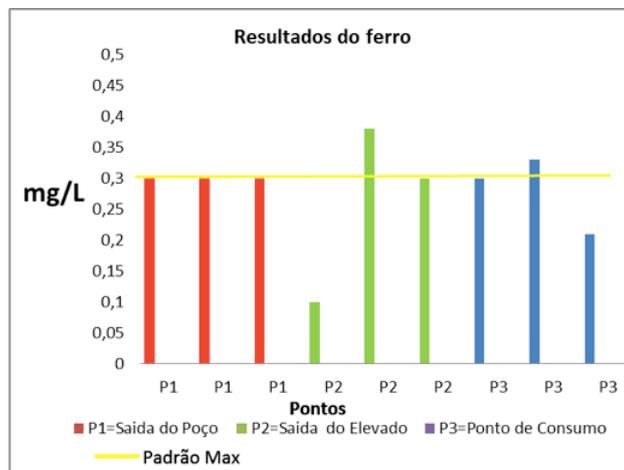
Figura 11: Valores obtidos para as análises de ferro total.

A portaria em vigência considera como (VMP), os valores de 0,3 mg de Fe/L. A concentração do ferro apresentou-se entre 0,1 (P2 de agosto) e 0,38 (P2 de setembro), conforme figura 11. Os resultados dos pontos P2 de setembro e P3 de setembro apresentaram-se fora dos padrões, estabelecidos pela Portaria 2914, enquanto que os demais valores estão de acordo com a Portaria em vigência, no entanto, todos com exceção de P2 em agosto (0,1 mg.L<sup>-1</sup>) e P3 em outubro (0,21mg.L<sup>-1</sup>), apresentaram concentrações dentro do valor limite (0,3mg.L<sup>-1</sup>), o que demonstra que possivelmente se tenha problemas com excesso de ferro na água, demonstra a necessidade deste parâmetro ser incluído no plano de amostragem.
