IX-012 - ANÁLISE DAS CAUSAS E CONSEQUÊNCIAS DE INUNDAÇÕES E ALAGAMENTOS NA BACIA HIDROGRÁFICA DA TAMANDARÉ DO MUNICÍPIO DE BELÉM/PA

RESUMO

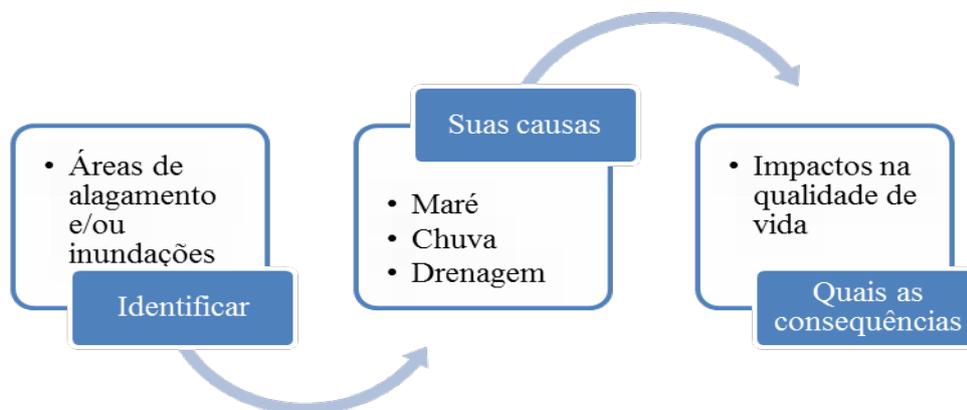
O desenvolvimento da pesquisa foi realizado em três etapas (Figura 2). Na Etapa 1 foram identificadas as áreas com maior risco inundações e/ou alagamentos da Bacia da Tamandaré; sendo a Etapa 2 destinada a avaliação das possíveis causas para a ocorrência desses eventos. Finalmente, na Etapa 3 foram analisados os impactos desses alagamentos e/ou inundações na qualidade de vida da população residente na área.

Figura 2 – Etapas do trabalho.

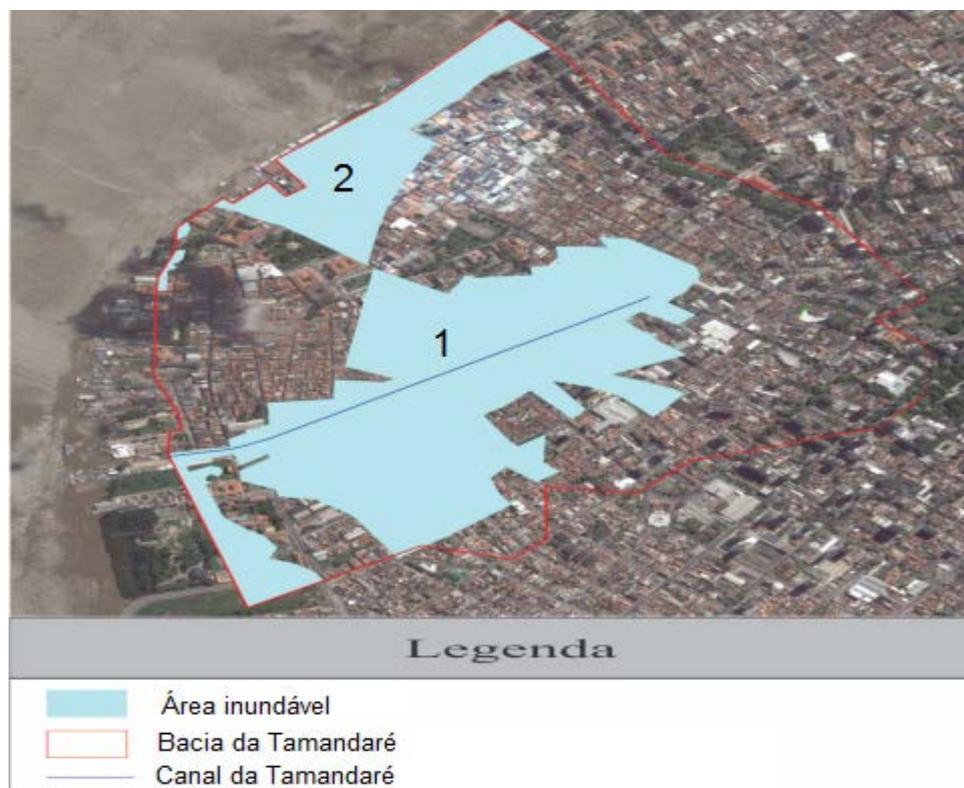
Essa situação ressalta a importância de delimitação das áreas mais suscetíveis à ocorrência de inundações, a qual foi mapeada pela Companhia de Desenvolvimento e Administração da Área Metropolitana de Belém, sendo identificada mancha de inundação na Bacia da Tamandaré de aproximadamente 0,87 km², o que corresponde a 37,66% da área total da bacia. Na figura abaixo é possível observar as zonas propensas à ocorrência de inundações e canal de drenagem principal na bacia estudada.

Figura 3 – Bacia hidrográfica da Tamandaré e sua área inundável.
Fonte: Adaptado de CODEM (2000, apud RODRIGUES et al, 2012).

A inundação das áreas 1 e 2 decorre da entrada de volumes expressivos de água da Baía do Guajará na bacia, o que, no caso da área 1 pode ocorrer pela deficiência na operação da comporta instalada a jusante do Canal da Tamandaré.

Com a análise da *Figura 3*, também, é possível observar que as áreas sujeitas a inundação se encontram nos bairros da Cidade Velha, Campina e Batista Campos, esse último bairro apresenta menor zona inundável. Em posse da área sujeita à inundação foi estimado que a população afetada, aproximadamente 7.627 hab, o que representa 35,64% do número de habitantes que compõem a bacia.

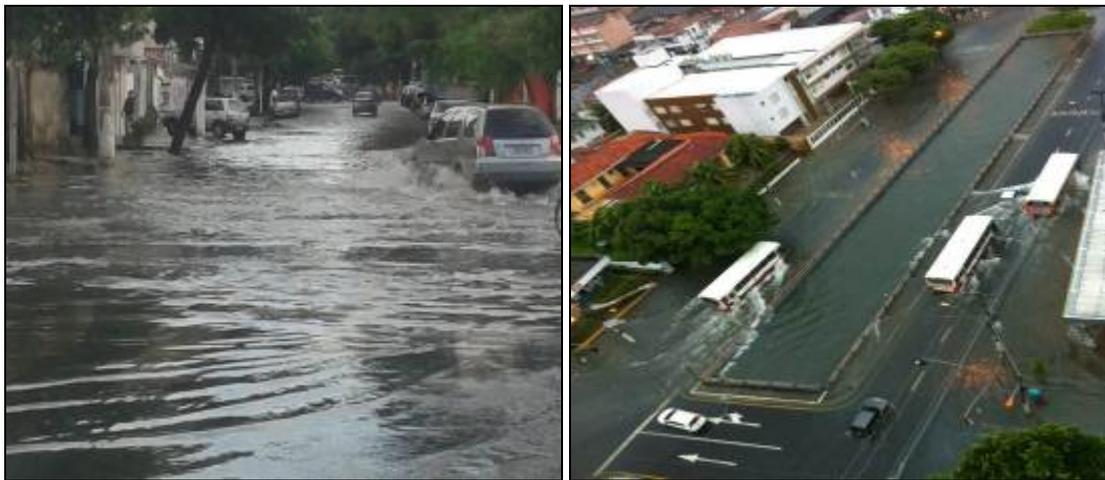
Como resultado da segunda etapa da pesquisa se verificou, inicialmente, a variação do nível da maré da Baía do Guajará, que intensifica os problemas de inundações na Bacia da Tamandaré. É importante ressaltar que a intrusão da maré alta no canal de drenagem, aliado as chuvas intensas, resulta em contínuo aumento no nível de água do canal, até que invadir os condutos de drenagem e aflorar em bocas-de-lobo do espaço urbano e impossibilitando o escoamento das águas pluviais dispostas no local (*Figura 4*). A consequência mais drástica dessa situação é o transbordamento do canal, conforme pode ser observado na *Figura 5*.

Figura 4 e 5 – Alagamento de ruas na Bacia da Tamandaré e transbordamento do seu canal.
Fonte: Autor (2015) e Diário Online (2013).

Sendo a variação de maré é mais expressiva no período chuvoso de Fevereiro, Março e Abril, que, aliado a grande ocupação do solo, que impermeabiliza quase toda a sua área aumentando escoamento superficial, diminuindo o tempo de retorno desses eventos, contribuindo para a ocorrência de enchentes no canal de drenagem. Contudo, vale destacar, que o Canal da Tamandaré já contém comportas que impedem a intrusão da maré alta da Baía do Guajará no interior do canal, e ainda assim é acometido por esse tipo de situação.

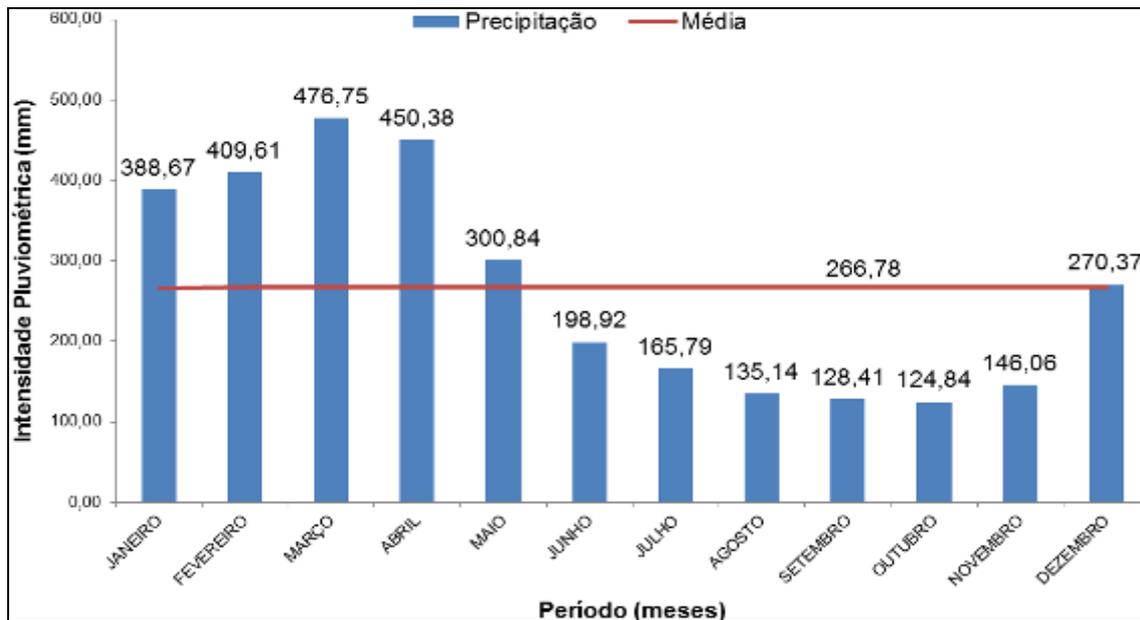
Como foi salientada, a ocorrência de casos de inundações e/ou alagamentos é agravada nos momentos de elevada intensidade pluviométrica na área de estudo. Santos (2012) afirma que a estação chuvosa na região Amazônica vai de Dezembro a Maio, período em que apresenta maior incidência de enchentes e alagamentos. Esses meses apresentam elevado valor de intensidade pluviométrica, os quais estão todos acima do valor médio do município de Belém, 266,78 mm/mês, sendo os valores de Fevereiro a Março a aproximadamente 1,5 maior que o valor médio. Na *Figura 6* são apresentados os valores de intensidade pluviométrica do município belenense (INMET, 2015).

Figura 6 – Precipitação Pluviométrica média do município de Belém (1985 – 2015).
Fonte: INMET (2016).

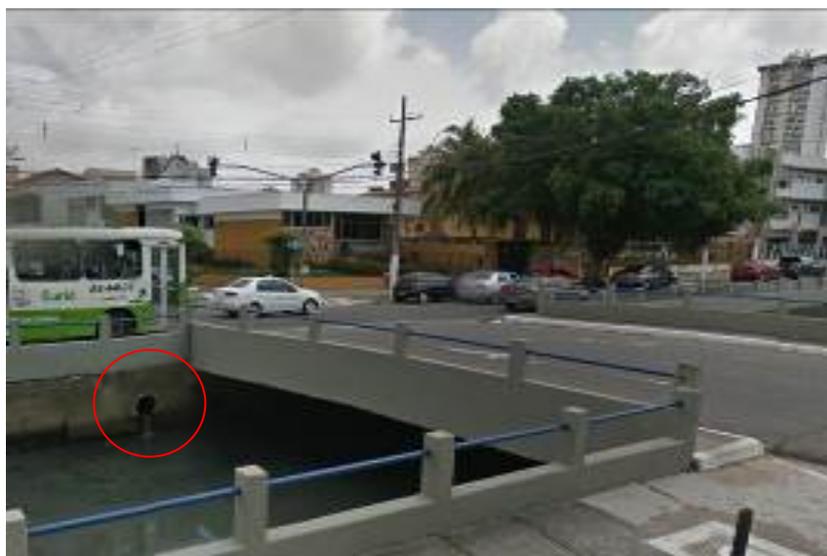
Além disso, a rede de drenagem da bacia da Tamandaré ainda apresenta problemas por conta da desestruturação do sistema de esgotamento sanitário. Como a coleta de esgoto sanitário da área não atende a maior parte dos habitantes da bacia, os efluentes são lançados clandestinamente na rede de escoamento pluvial, culminando no canal de drenagem. Por isso, o Canal da Tamandaré apresenta despejo de esgoto doméstico em toda a sua extensão. Com Figura 7 se pode observar o lançamento de efluente no canal, ainda que não esteja chovendo, comprovando a inserção de águas residuárias nos condutos pluviais.

Figura 7 – Lançamento de efluente no Canal da Tamandaré
Fonte: Google Earth (2015)

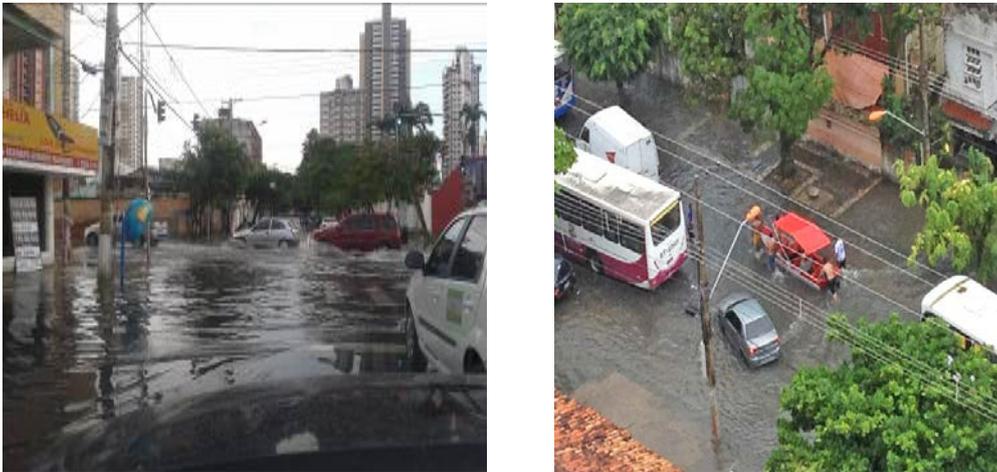
Contudo, na Bacia da Tamandaré, umas das principais consequências de casos de inundações e/ou alagamentos é dificuldades de mobilidade urbana, já que parte de ruas ficam submersas nesses eventos, devido ao afloramento de águas pluviais das bocas-de-lobo e dos canais, dificultando ou impossibilitando a passagem de veículos, e causando transtornos não apenas a população residente da área, mas quem trafega por essas vias, como pode ser observado na figura abaixo.

Figura 8 – Ruas alagadas na bacia da Tamandaré
Fonte: Autores (2015) e Diário Online (2013).
