IX-030 - ANÁLISE DA INFLUÊNCIA DO ESGOTO SANITÁRIO E DOS RESÍDUOS SÓLIDOS NA DRENAGEM URBANA: O CASO DA ZONA NORTE DE TERESINA-PI

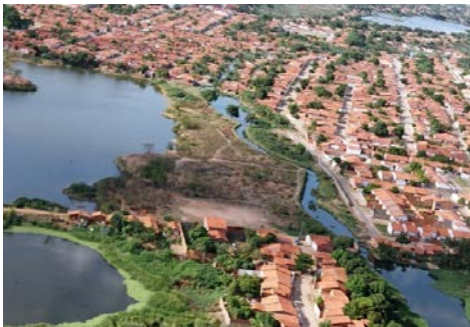
Figura 2. Área antes da intervenção do PLN – 1ª etapa.

Resultados importantes, especialmente em drenagem, já podem ser notados na zona norte da capital piauiense devido aos investimentos do PLN, como: revitalização de lagoas, através da urbanização, reassentamento de famílias e remoção de resíduos sólidos depositado ao longo de anos; construção de comportas; canais e reforço de estações elevatórias, conforme pode ser visto nas figuras 2, 3, 4 e 5.

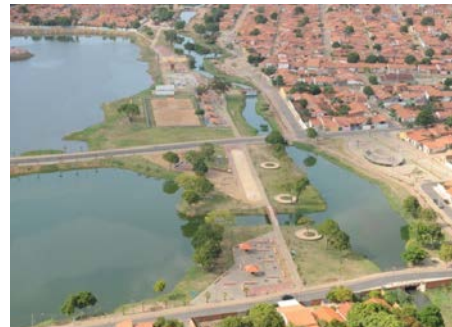
Figura 3. Área após intervenção do PLN – 1ª etapa.

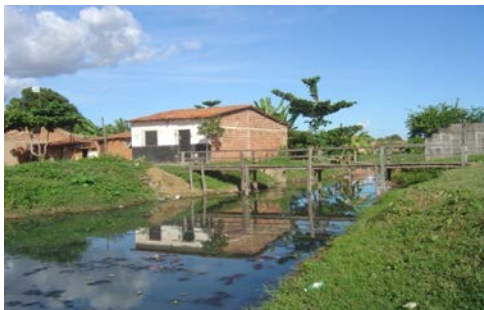
Figura 4. Área antes da intervenção do PLN – 1ª etapa.

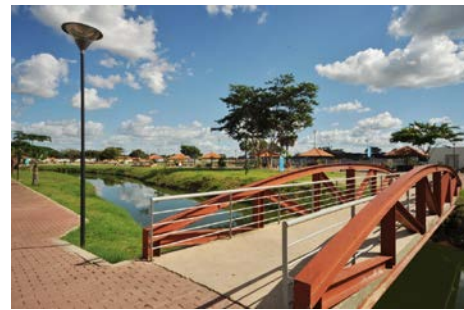
Figura 5. Área após intervenção do PLN – 1ª etapa.

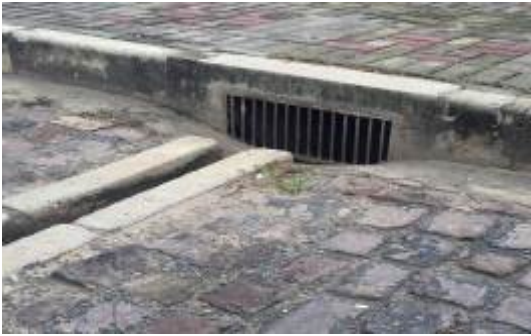
Nas visitas realizadas no local onde está sendo implantado o Programa Lagoas do Norte, percebeu-se que foram tomadas medidas por parte do poder público quanto a instalação dos mecanismos de microdrenagem, como as sarjetas e bocas de lobo. Entretanto, as grades de proteção das bocas de lobo, que tem a função primordial de reter todo o material sólido possível, quando necessário (figura 6), não estavam presentes em muitos locais da área de estudo. Supõe-se que foram removidas, pois obstruíam a passagem da água devido a grande quantidade de resíduos que ficavam presas nas mesmas (figura 7).

Figura 6. Boca de lobo com gradeamento.
Fonte: Autor.

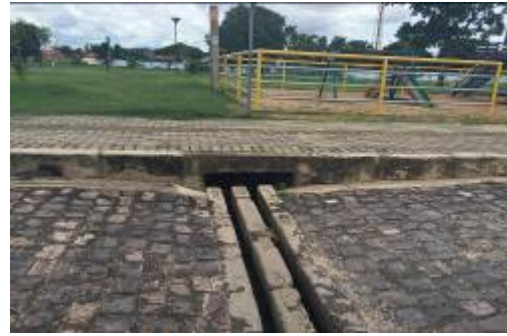
Figura 7. Boca de lobo sem o gradeamento.
Fonte: Autor.

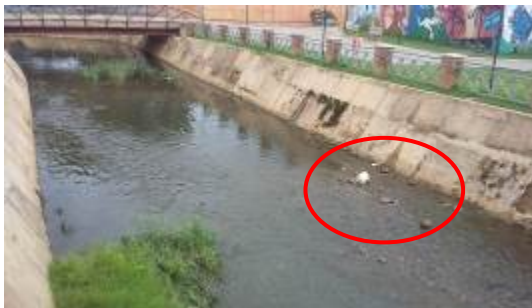
Tal observação reforça as dificuldades que o município possui com a gestão de resíduos sólidos na região. Por mais que se ofereça o serviço de coleta, varrição e capina regularmente os hábitos dos moradores ainda são fatores preponderantes na obstrução de sistemas de micro e macrodrenagem, conforme pode ser observado nas figuras 8, 9 e 10.

Figura 8. Canal de drenagem assoreado com resíduos sólidos. Fonte: Autor.

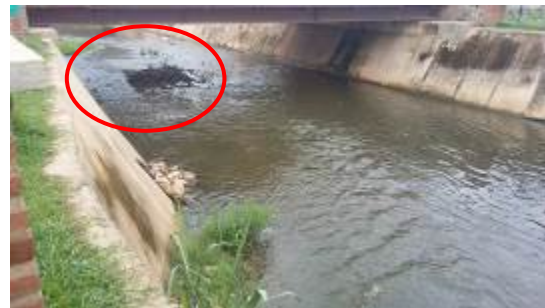
Figura 9. Canal de drenagem presença de resíduos de construção civil. Fonte: Autor.

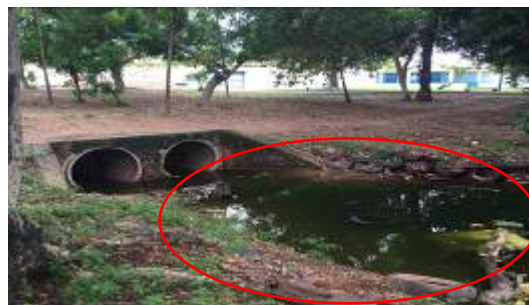
Figura 10. Bueiro recebendo resíduos sólidos.
Fonte: Autor.

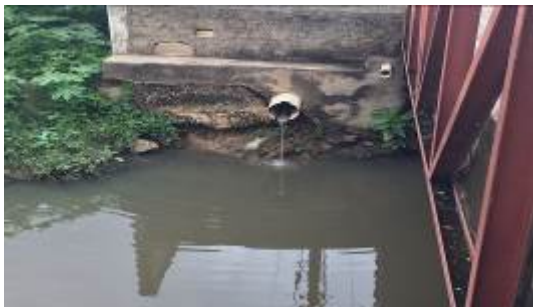
Também foi verificado o lançamento irregular de efluente doméstico nos canais de drenagem e circulando em grande parte das sarjetas, como ilustram as figuras 11 e 12.

Figura 11. Lançamento irregular de esgoto doméstico em canal. Fonte: Autor.

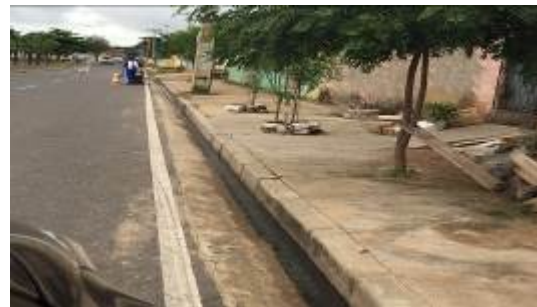
Figura 12. Sarjetas drenando esgoto sanitário doméstico. Fonte: Autor.

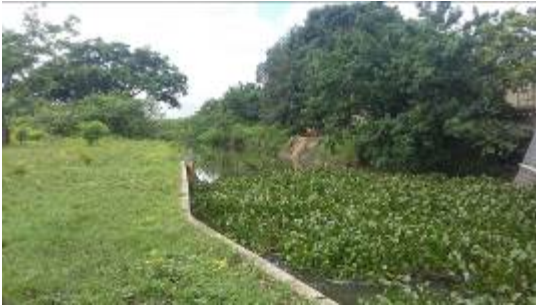
Os efluentes *in natura* que caem nos canais e lagoas provocam sua eutrofização e todos os impactos adversos oriundos desse fenômeno, inclusive o assoreamento das seções do canal pela biomassa morta, reduzindo a capacidade de escoamento destes condutos. Além disso, podem prejudicar o funcionamento de sistemas elevatórios, conforme pode ser visto nas figuras 13 e 14.

Figura 13. Agiapés do canal da estação elevatória de Boa Esperança. Fonte: Autor.

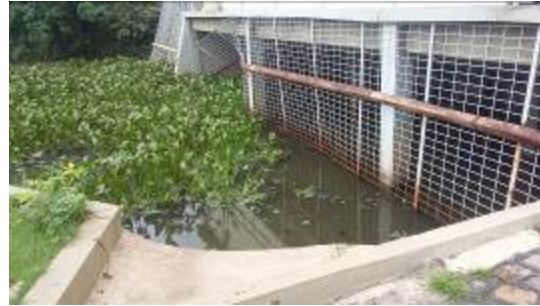
Figura 14. Grades de proteção às bombas danificadas devido à grande quantidade de agiapés no canal. Fonte: Autor.

A estação elevatória que teve sua estrutura danificada é a de maior porte, dentre as 3 existentes em toda área do PLN, possuindo uma capacidade instalada para uma vazão total de 8,3 m³/s, conforme figura 15.

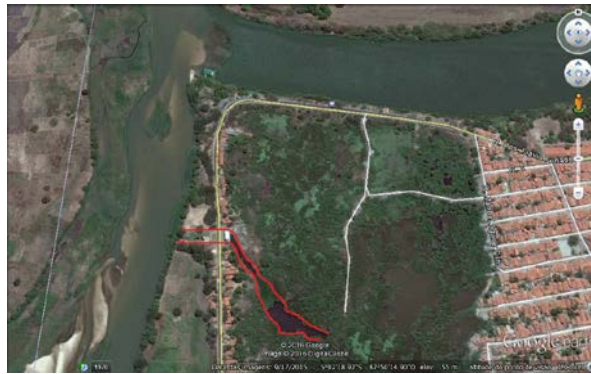
Figura 15. Estação elevatória da Av. Boa Esperança. Fonte: Google Earth adaptado pelo Autor.

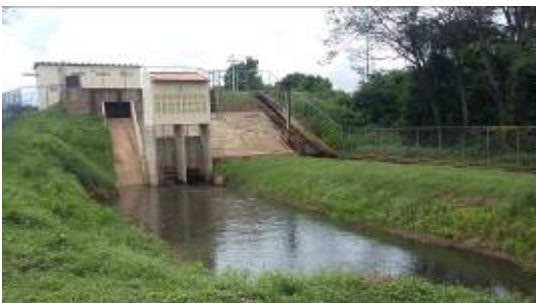
O efluente *in natura* conduzido ao Rio Parnaíba (figura 16) através da estação elevatória da Av. Boa Esperança (figura 17) é prejudicial a qualidade de suas águas pois representa o despejo de uma população aproximada de 60.000 habitantes, superior a muitos municípios piauienses. Esta situação ainda se agrava pelo fato de existir uma estação de tratamento de água a 5,5 km a jusante do ponto de lançamento. Por mais que estudos que sustentam o PLN mostrem que a capacidade de diluição do Rio Parnaíba esse é um fator de risco que não pode ser desconsiderado.

Figura 16. Estação elevatória da Av. Boa Esperança. Fonte: Autor.

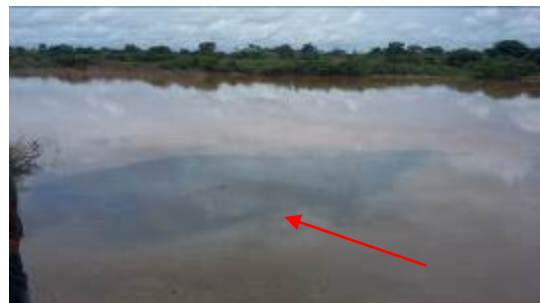
Figura 17. Intensa carga de esgoto sanitário lançado diretamente no Rio Parnaíba sem tratamento. Fonte: Autor.

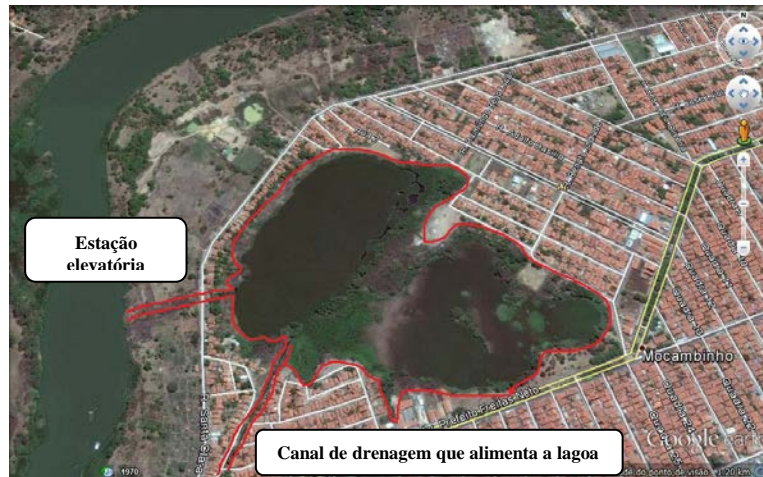
A segunda estação elevatória visitada foi a do Dique do bairro Mocambinho (figura 18). A mesma possui seis bombas com capacidade para escoar 500 l/s para o leito do rio Poti. Vale destacar

Figura 18. Localização da segunda estação elevatória do bairro Mocambinho localizado às margens da Lagoa do Mocambinho.
Fonte: Google Earth adaptado pelo Autor.

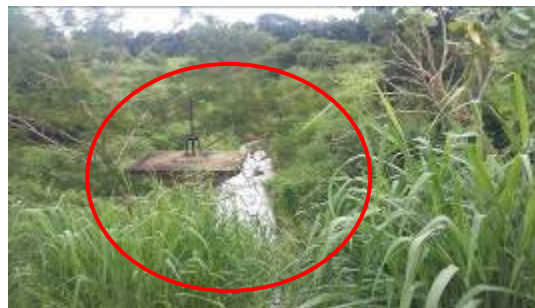
Nesta, também é perceptível o alto índice de matéria orgânica e surfactantes presentes na água devido a produção de espuma na saída da estação (figura 19) como também a intensa presença de outros espécimes aquáticos a montante da estação, confundindo-se com a vegetação local, para quem observa de longe.

Figura 19. Presença de espuma na saída do canal de drenagem da Estação elevatória do dique do barro Mocambinho. Fonte: Autor.

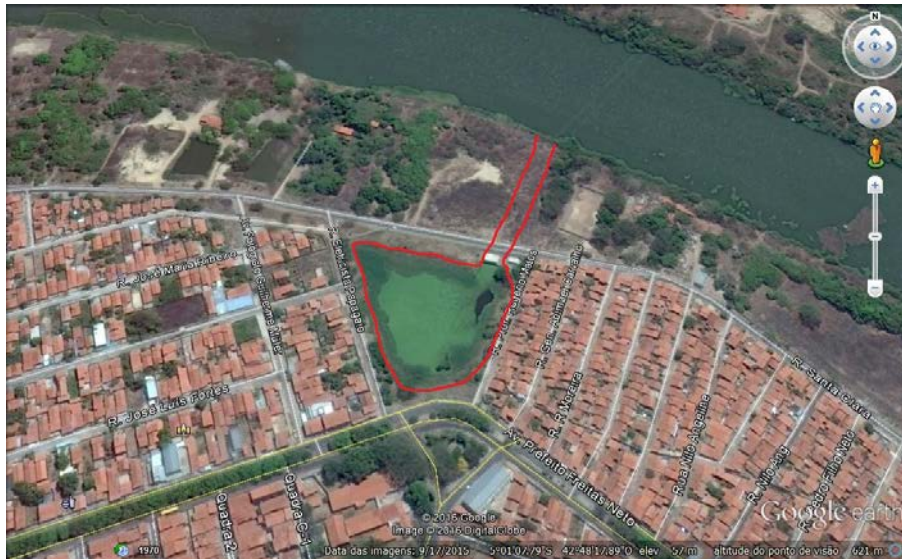
Por último, há uma estação elevatória de menor porte localizada na rua Santa Clara, também no bairro Mocambinho. Esta estação possui seis bombas (figura 20, 21 e 22) e funciona similarmente as outras já citadas. O processo de eutrofização do canal a montante da estação é bastante intenso, não podendo ser avistado água de maneira alguma devido a quantidade de espécimes de plantas aquáticas no corpo d'água.

Figura 20. Localização da estação elevatória do bairro Mocambinho, próximo a rua Santa Clara.
Fonte: Google Earth adaptado pelo Autor.

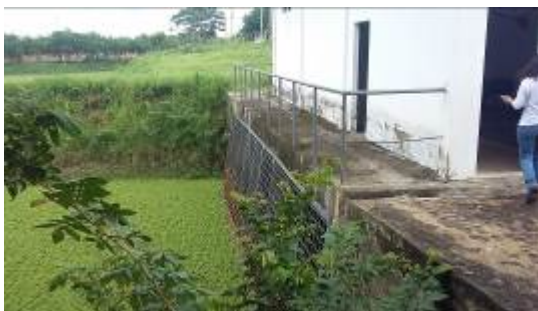
Figura 21. Gradeamento de proteção das bombas da estação elevatória do bairro Mocambinho, próximo a rua Santa Clara.
Fonte: Autor.

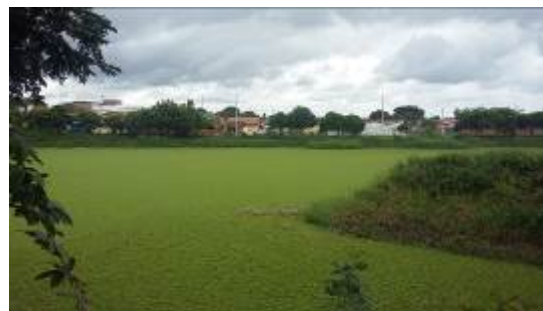
Figura 22. Eutrofização do canal da estação elevatória do bairro Mocambinho, próximo a rua Santa Clara.
Fonte: Autor.
