### **III-834 – ESTUDO DE CASO DA UTILIZAÇÃO DE LODO DE ETA DE CICLO COMPLETO COMO MATERIAL DE RECOBRIMENTO EM ATERRO SANITÁRIO EM APARECIDA DE GOIÂNIA (GO)**

**PALAVRAS CHAVE:** Aterro Sanitário, ETA de Ciclo Completo, Lodo de ETA, Camadas de Cobertura, Uso benéfico do LETA.

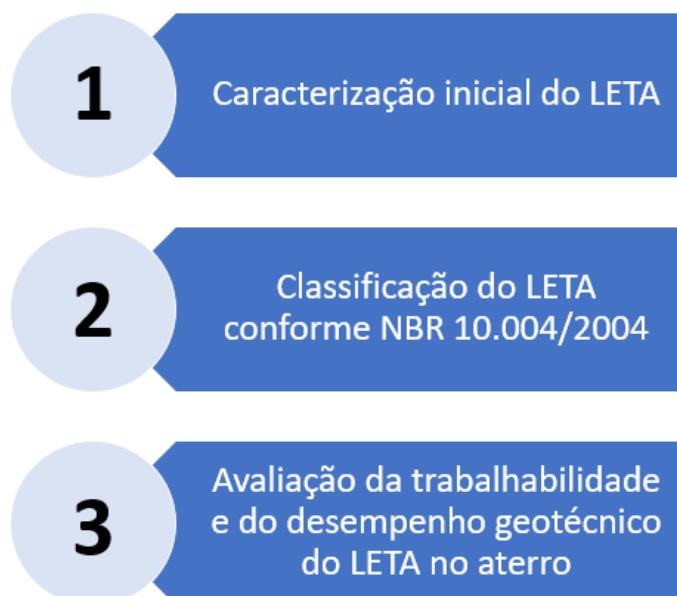
Figura 1: Fluxograma da metodologia utilizada.

Este trabalho pode ser classificado como uma pesquisa exploratória do tipo estudo de caso. A metodologia utilizada foi constituída de três etapas principais, conforme fluxograma apresentado na figura 1.

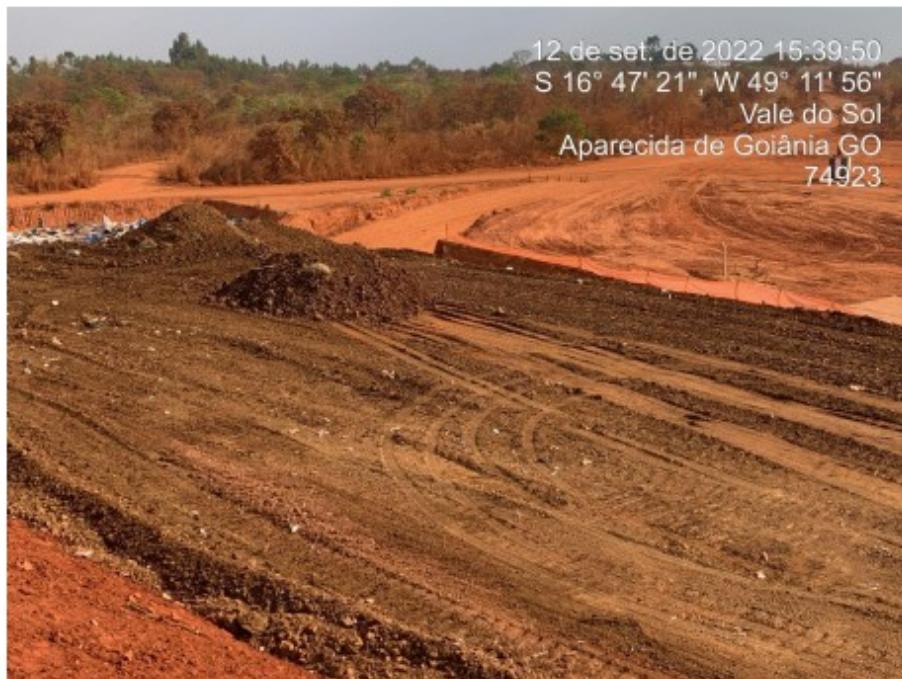
**Figura 2: LETA utilizado como material de recobrimento.**

A figura 2 ilustra o LETA disposto como material de recobrimento, permitindo observar que ele apresentou boa trabalhabilidade, sem desvantagens que pudessem inviabilizar o seu uso.

Com relação a trabalhabilidade do material, foi observado em campo que o LETA se comporta como solo oriundo de escavação, que também é utilizado para o recobrimento dos resíduos.

No tocante a trabalhabilidade do material, observou-se, que seu comportamento é semelhante ao solo anteriormente utilizado no recobrimento dos resíduos. Não houve nenhum entrave quanto ao espalhamento do material, realizado com o trator de esteira.

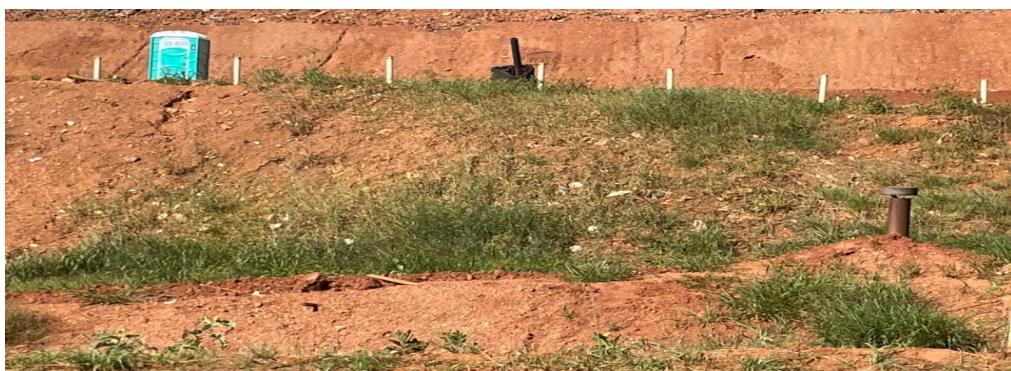
**Figura 3:** Talude com recobrimento de LETA apresentando o crescimento de gramíneas.

Porém, no período de alta pluviosidade, observou-se que o LETA disposto sobre o platô (local de tráfego dos caminhões) se assemelha a uma pasta, dificultando a movimentação dos veículos. Em contrapartida, seu uso nos taludes provisórios foi importante na contenção de erosões, vez que ocorreu o crescimento de gramíneas nos taludes recobertos com o LETA (figuras 3 e 4), formando uma barreira hidráulica.

Possivelmente, esse desenvolvimento de plantas se deu pelas características geotécnicas mínimas e concentração de micronutrientes (N, P, K) do LETA.
