## **IMPLANTAÇÃO PIONEIRA DE UNIDADES DE CONTROLE DE QUALIDADE DA ÁGUA NA SABESP: ESTUDO DE CASO NA ZONA LESTE DE SÃO PAULO**

Este artigo apresenta a implantação pioneira da Unidade de Controle de Qualidade da Água (UCQA) na Sabesp, em estudo de caso na Zona Leste do município de São Paulo. A metodologia utilizada envolveu a contratação de uma empresa para instalação das UCQAs, seguindo os procedimentos estabelecidos pela Norma Técnica Sabesp (NTS) 363. Além disso, foram levantados dados por meio de formulários digitais respondidos, com registros fotográficos, para avaliar a eficácia da UCQA. Os resultados indicaram economia de tempo de 27% para os técnicos responsáveis pela coleta de amostras e a eficácia do sistema instalado, refletida em resultados satisfatórios nos parâmetros de qualidade da água monitorados. Durante o processo, foram identificados pontos de melhoria relacionados à resistência do material plástico das UCQAs, os quais foram prontamente comunicados à empresa fornecedora, resultando em ajustes no design e material das UCQAs.

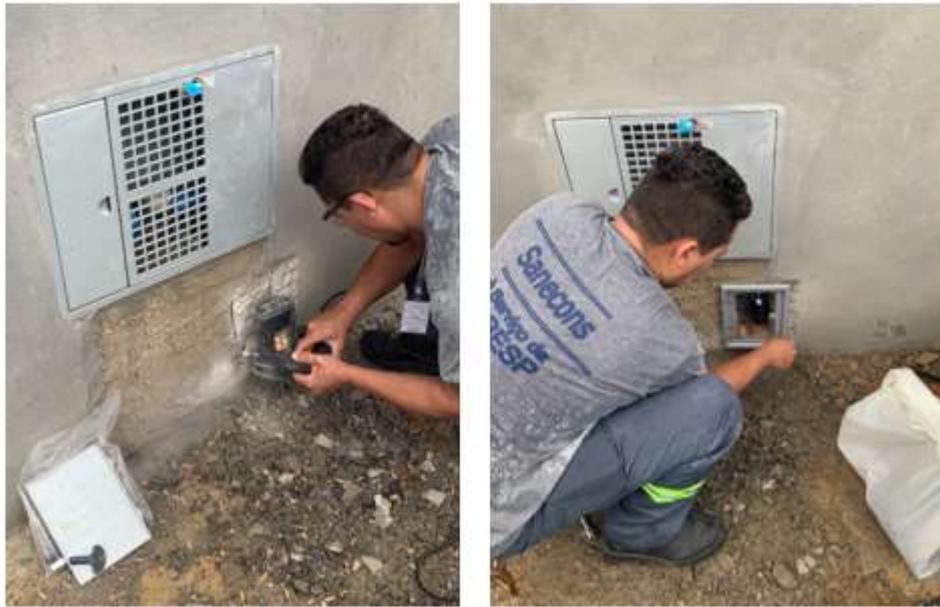
A instalação das UCQAs foi conduzida de acordo com os procedimentos estabelecidos na Norma Técnica Sabesp (NTS) 363, que define os requisitos e diretrizes para a instalação e operação desses dispositivos (Figura 1).

**Figura 1 – Fotografias da primeira instalação de UCQA da fase de lote pioneiro**

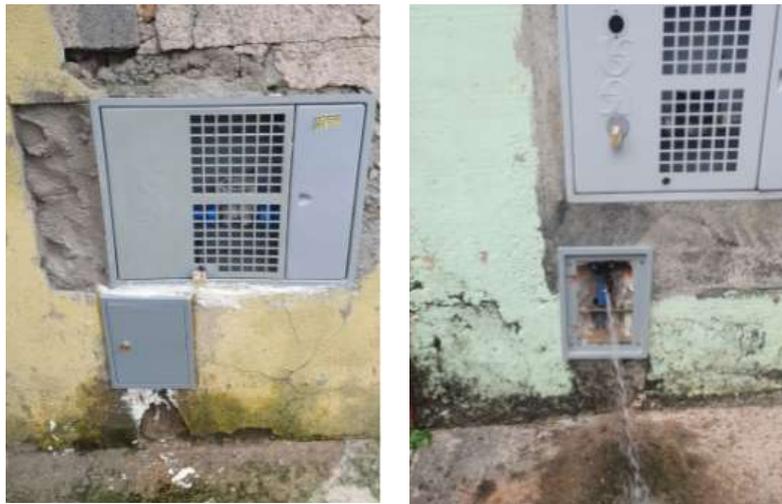
- Restrições na abertura do nicho no muro: muros irregulares e dificultaram a abertura da alvenaria durante a instalação das UCQAs, o que pode ter impactado o alinhamento e o tamanho do furo em relação à moldura dos dispositivos (Figura 3). No entanto, é importante notar que essas restrições não afetaram o acesso ao registro nem o funcionamento das UCQAs;

**Figura 3 – Exemplos de situações em que a qualidade dos muros era baixa, dificultando a instalação das UCQAs**

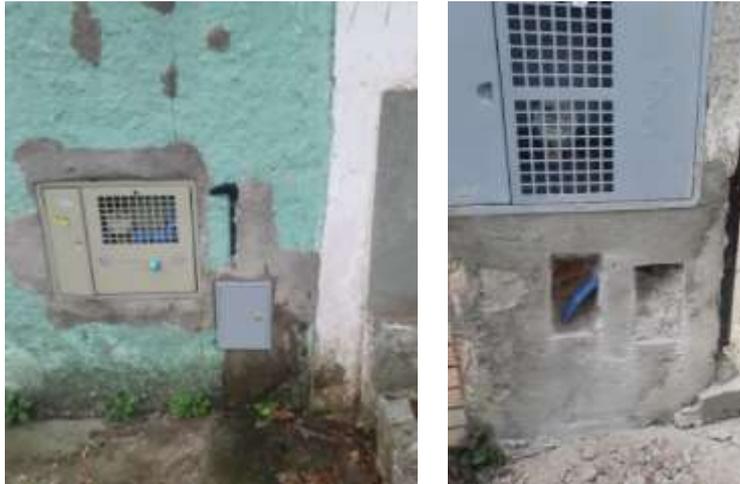
- Localização fora do padrão: em alguns casos, as UCQAs precisaram ser instaladas em locais não padronizados devido a limitações de espaço no muro, frequentemente causadas por falhas no posicionamento da caixa UMA, em desacordo com a NTS 165, e principalmente devido ao posicionamento inadequado do tubo do ramal de água (PEAD). Essas situações ressaltam que, em casos específicos, pode não ser possível cumprir integralmente as diretrizes técnicas de localização previstas na NTS 363 (Figura 4);

**Figura 4 – Exemplos de situações em que o posicionamento da UCQA não pôde ser realizado conforme a diretriz de localização prevista na NTS 363**

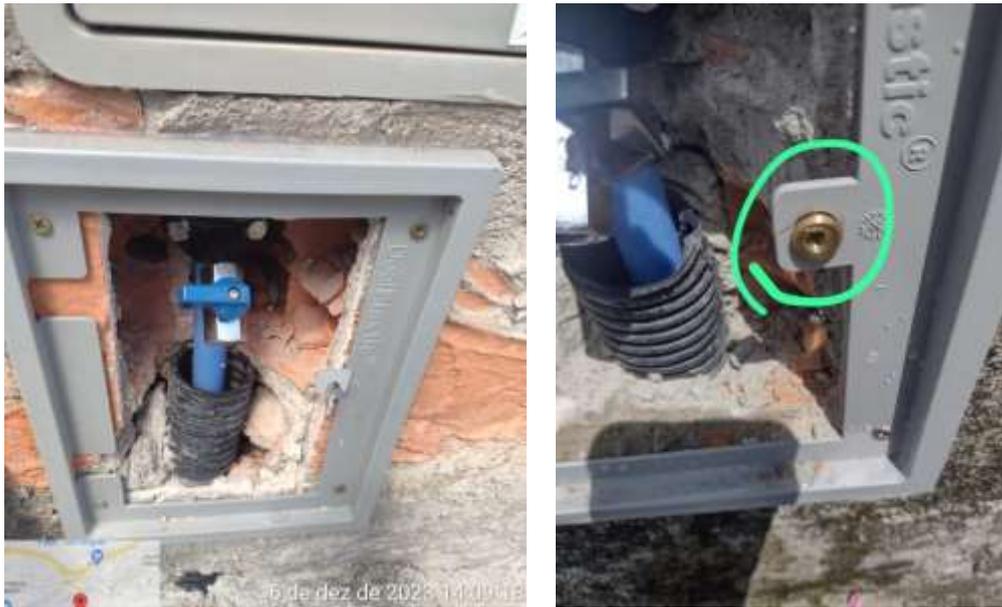
Como algumas das UCQAs apresentaram fragilidade na região do fecho, com quebras exemplificadas na Figura 5, foi desenvolvida uma solução mais robusta que eliminava a região de fragilidade, utilizando um fecho *YALE* (Figura 6).

**Figura 5 – Quebras na região do fecho que motivaram o desenvolvimento de nova solução**

Ao se iniciar a operação de coleta de amostras, foram observadas algumas quebras prematuras na moldura da UCQA, especificamente no ponto de travamento. Foi, portanto, desenvolvida uma alteração do produto pela empresa desenvolvedora, adicionando um novo modelo de fecho YALE eliminando o ponto frágil de fechamento da versão inicial da UCQA, resultando em uma maior durabilidade e segurança das UCQAs instaladas.

Durante o processo de implantação, foram identificados pontos de melhoria relacionados à resistência do material plástico das UCQAs. Essas questões foram prontamente comunicadas à empresa fornecedora, que realizou ajustes no design e material das UCQAs, visando torná-las mais seguras e duráveis.

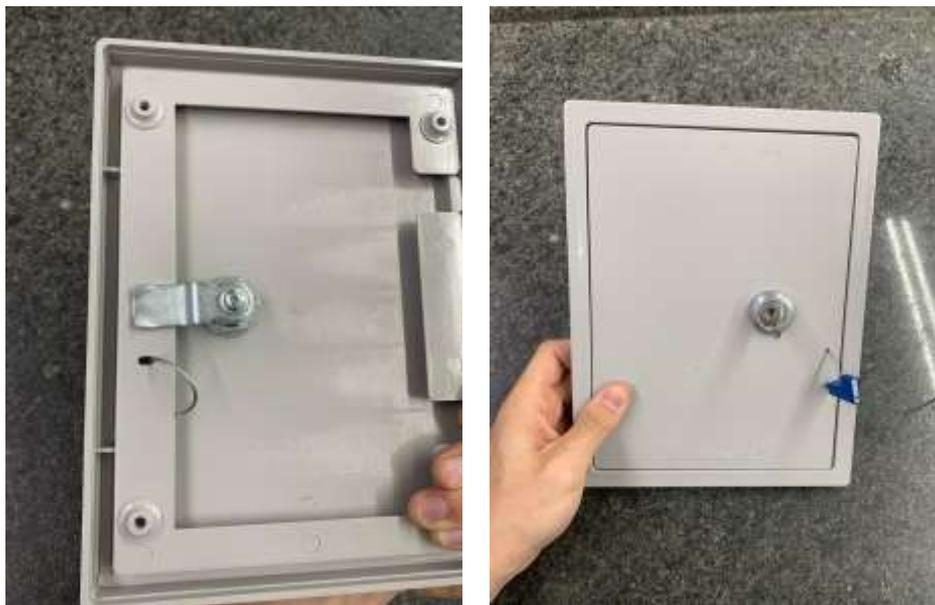
**Figura 6 – Nova solução de fecho YALE que elimina a região de fragilidade observada**
