I-093 – A SITUAÇÃO DO ABASTECIMENTO DE PÚBLICO DE ÁGUA EM BOCA DO ACRE - AM: O RETRATO DE UMA CALAMIDADE

Rainier Pedraça de Azevedo ⁽¹⁾

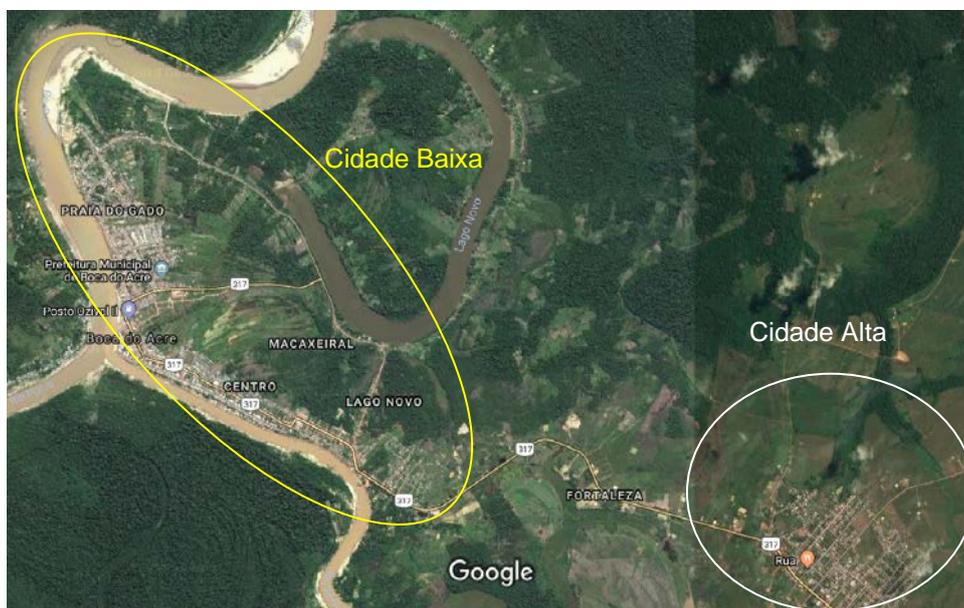
Figura 2: Vista da cidade de Boca do Acre - AM

O relevo da cidade engloba duas áreas distintas, uma situada em terra firme, imune as inundações e conhecida por Cidade Alta ou Platô do Piquiá, a outra, denominada Cidade Baixa é frequentemente afetada pelas grandes cheias que ocorrem na região, ambas estão interligadas por uma estrada com cerca de 8 Km extensão (Figura 2).

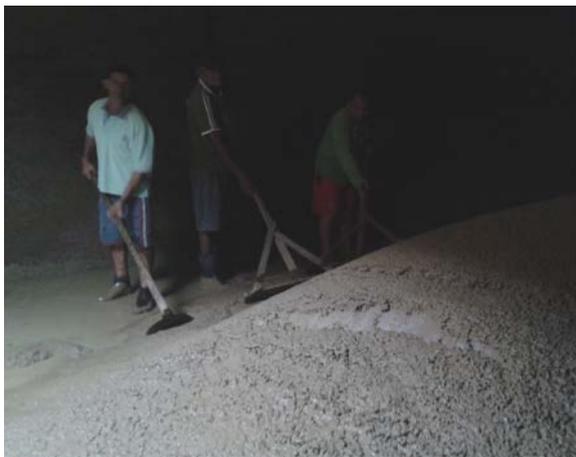
Ao receber água bruta no lugar de água tratada, parte dos sólidos em suspensão existente na água fica retido primeiramente nos reservatórios apoiados e depois nos elevatórios elevados. Os sólidos decantados ou retidos nos reservatórios apoiados são retirados mensalmente, num volume variando entre 5 a 10 m³ de sedimentos

(lodo) (Figura 3). A limpeza dos reservatórios elevados é mais dificultosa, pois o sistema de distribuição tem que ser interrompido devido ao não funcionamento dos registros desses reservatórios.

Figuras: 3 e 4: Sedimentos depositados no reservatório apoiado e na rede de distribuição

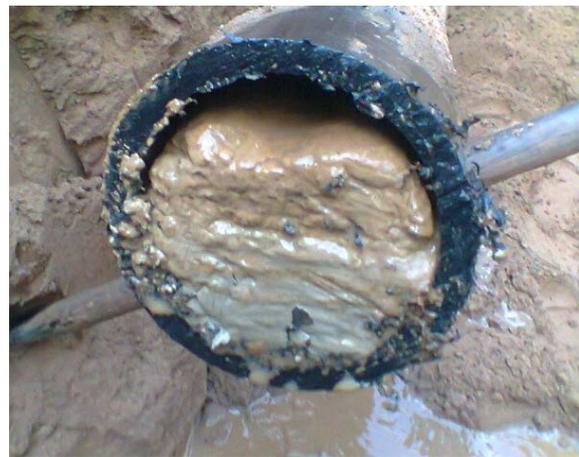
A rede de distribuição também fica comprometida ao receber água bruta no lugar de água tratada, os diâmetros internos das tubulações têm as suas seções reduzidas prejudicando escoamento e a distribuição da água. São recorrentes os relatos de obstrução de parte da rede com diâmetros inferiores a 100 mm devido a deposição dos sedimentos oriundos da água bruta distribuída (Figura 4).
