I-049 – PROGRAMA DE MELHORIA CONTÍNUA NO PROCESSO DE MANOBRA

RESUMO

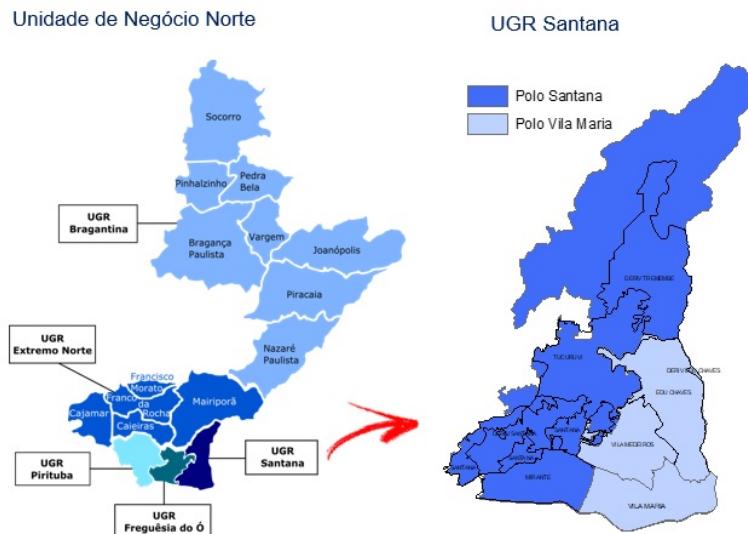
Figura 1 – Área de implantação do programa

A Unidade de Gerenciamento Regional Santana (UGR Santana) está situada na zona norte da cidade de São Paulo, atende uma área de 115km², possui 1.628km de redes de distribuição de água potável e atende uma população de 927.646 habitantes com uma força de trabalho de 443 pessoas. Possui índice de cobertura de água de 100% através de 7 setores de abastecimento (Tucuruvi, Mirante, Tremembé, Santana, Vila Medeiros, Edu Chaves e Vila Maria). Esses setores são atendidos por dois polos de manutenção (Santana e Vila Maria). Nesses dois polos funciona a CEO (Célula de Eficiência Operacional) que é responsável pelo combate às perdas e regularidade do abastecimento, também foi a idealizadora deste trabalho.

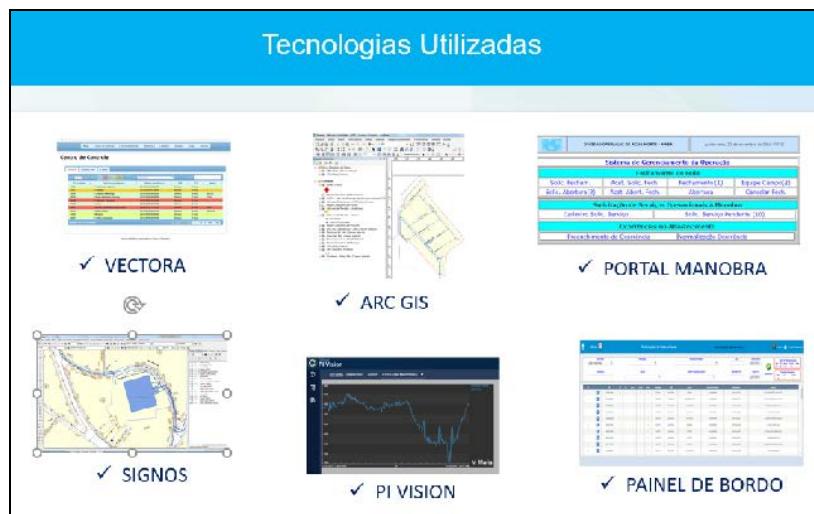
Figura 3 – Tecnologias utilizadas pelo programa

Diversas tecnologias foram necessárias para implantação do programa, a Figura 3 mostra os principais recursos tecnológicos utilizados. O sistema Vectora monitora as condições de todas as válvulas redutoras de pressão (VRP) e os loggers instalados nos pontos críticos da área coberta, informa ainda os valores de pressão de montante e de jusante, vazão instantânea e vazão totalizada. O software de georreferenciamento ArcGis é utilizado para identificar o local dos registros internos e limítrofes e criar mapas temáticos para análises diversas. O Portal da Manobra é um software corporativo que informa em tempo real quais são as manobras que estão ocorrendo, sua previsão de término e outras informações como diâmetro da rede afetada. O Signos é um sistema de informação geográfica que contém todos os dados de cadastros das redes de água, incluindo peças (registros, caps, ventosas, curvas, cruzetas, etc.) profundidade da rede, diâmetro, material , extensão, limites e informações sobre as ligações existentes. O PiVision tras todas as informações em tempo real dos reservatórios que abastecem os setores de abastecimento. E finalmente, o Painel de Bordo informa todas as reclamações de Faltas de Água e possui dados de todos os indicadores de desempenho.

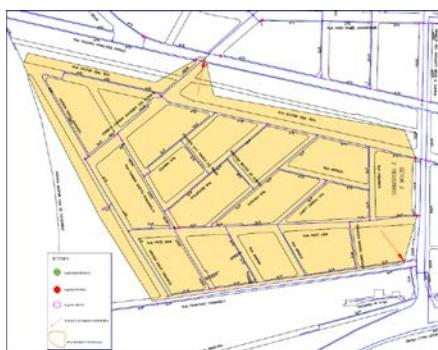
A Divisão de Engenharia criou em conjunto com a CEO um caderno composto de 23 mapas que determina áreas menores de desabastecimento, nesses mapas estão indicados os dados dos registros (endereço, diâmetro e número de chave de manobra) que devem ser fechados nos casos de manutenção corretiva e preventiva das redes de distribuição. Os mapas trazem ainda a indicação dos registros que devem ficar abertos ou fechados. Antes deste ciclo as áreas de fechamento na maioria dos casos eram as áreas de VRPs, muito maiores em área de fechamento e número de ligações afetadas. A figura abaixo mostra um desses mapas.

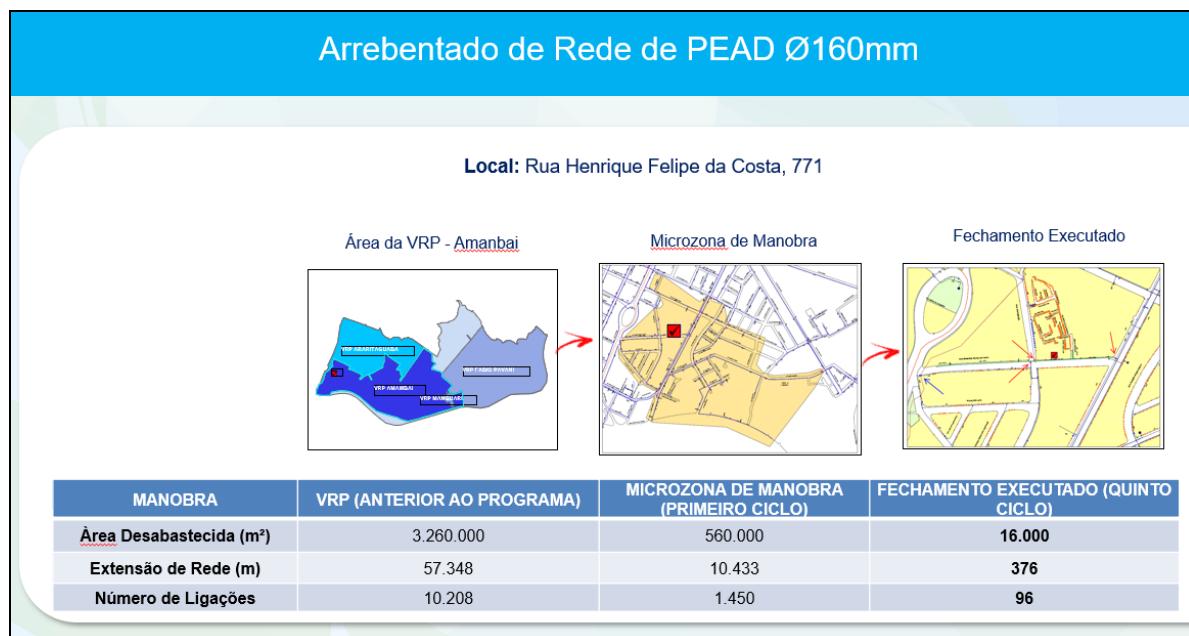
Figura 6 – Arrebentado de rede de água e fechamento executado após implantação do programa

- A figura abaixo mostra um exemplo do resultado desta análise. Trata-se de um arrebatado de rede de água de PEAD com diâmetro de 160mm que ocorreu na Rua Henrique Felipe da Costa, 771 na área atendida pela UGR Santana. Anteriormente ao programa a área desabastecida seria a Área da VRP Amambai onde mais de dez mil ligações seriam afetadas pelo desabastecimento causado pela manobra necessária para o conserto do

arrebentado. Se o programa estivesse ainda em seu primeiro ciclo o desabastecimento compreenderia a área da microzona de manobra e quase mil e quinhentas ligações seriam afetadas. Porém após a implantação do programa até sua etapa atual o fechamento executado afetou apenas 96 ligações.
