III-187 – ANÁLISE DO ATERRO SANITÁRIO DA CIDADE DE ITAMBÉ/PR ATRAVÉS DA APLICAÇÃO DO ÍNDICE DE QUALIDADE DE ATERROS DE RESÍDUOS

RESUMO

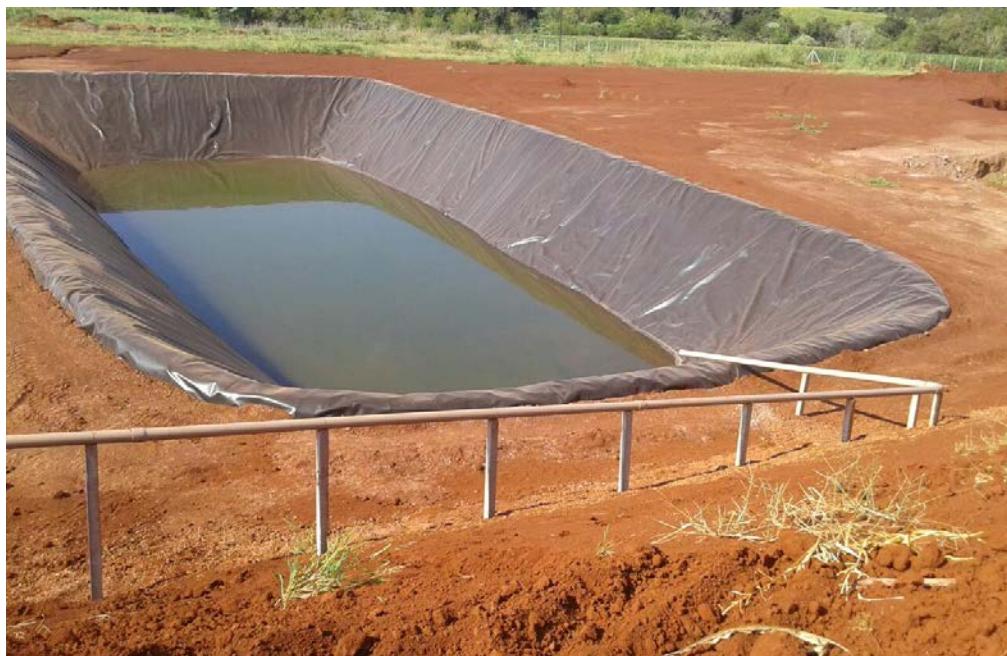
Figura 2: Lagoa de lixiviado

A única adversidade verificada nesta parte do estudo foi relativa ao sistema de tratamento do lixiviado do aterro, uma vez que o percolado não é tratado no aterro. Atualmente, a gestão do aterro possui um contrato com uma empresa privada que é responsável por coletar e tratar todo esgoto (Figura 2), evitando-se assim qualquer dano ambiental e ao bem-estar público.

Conquanto, é necessário frisar que o aterro ainda passa por um processo de adequação, e vem buscando atingir a nota máxima pelo método da CETESB, com a instalação de um sistema capaz de tratar o próprio lixiviado do aterro no local, mitigando-se assim o deslocamento do percolado.

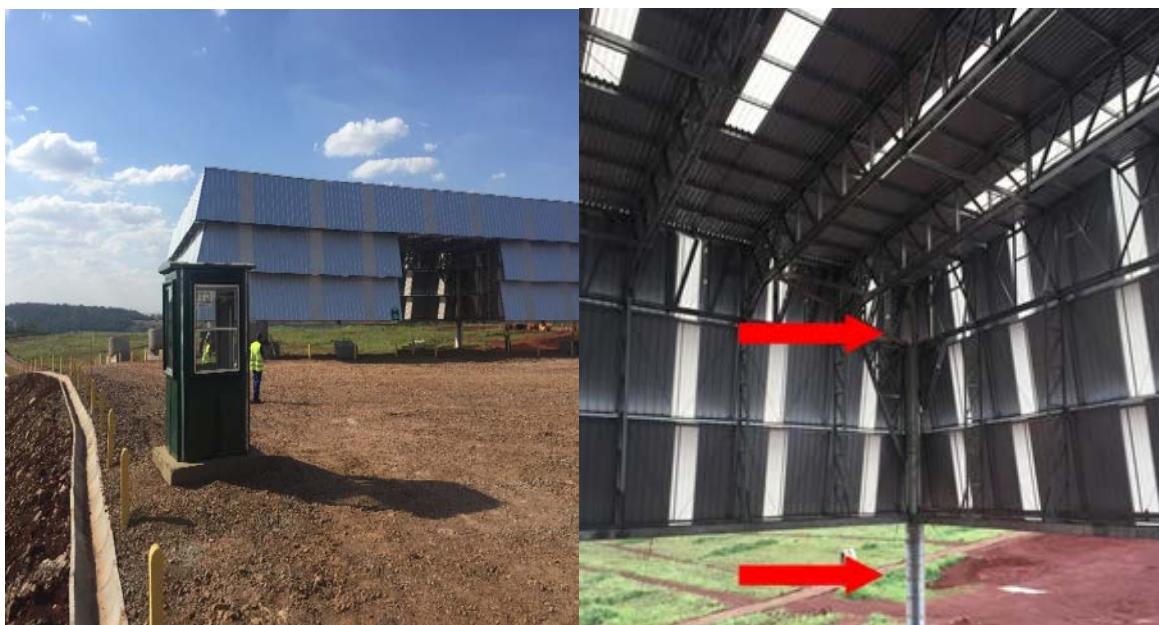
Figura 3: Sistema de captação de água da chuva

Com relação ao sistema de drenagem, a área conta com estruturas definitivas e com um sistema de aproveitamento da água da chuva que é utilizada para a higienização dos maquinários do aterro. A Figura 3 mostra a área de recebimento de resíduos perigosos, neste âmbito a água que incide sobre o telhado é coletada por meio de calhas e conduzidas por um conjunto de canalizações até um reservatório localizado próximo aos pilares de sustentação da estrutura metálica. Ressalta-se, ainda, que a estrutura metálica possui um mecanismo de deslocamento horizontal responsável por evitar que os resíduos sólidos, classe I, fiquem expostos ao tempo.

Relativo à sustentabilidade, a gestão do aterro projeta instalar um galpão de separação de resíduos, objetivando reduzir a quantidade de materiais dispostos no setor de resíduos perigosos, classe I, além de ampliar o sistema de captação das águas pluviais.

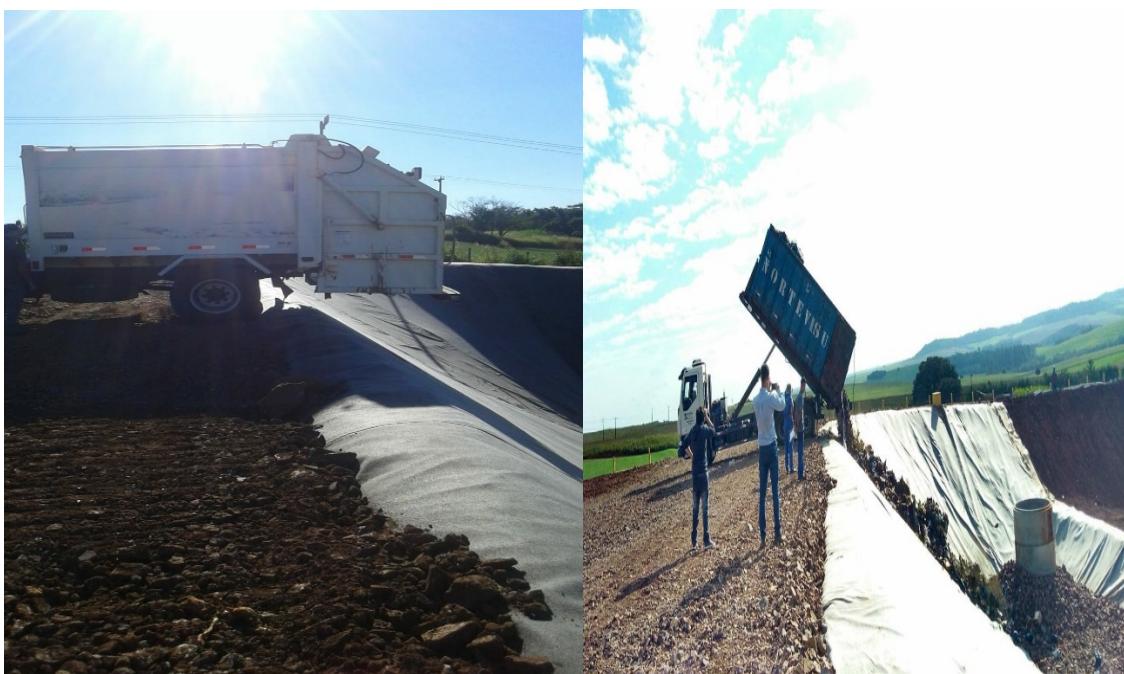
Figura 4: Disposição final dos resíduos nas valas

No que se refere ao despejo dos resíduos nas valas, os funcionários acompanham a operação de descarregamento até sua conclusão, com o propósito de se evitar qualquer irregularidade que venha a comprometer a qualidade de gerenciamento do aterro. A Figura 4 expõe a disposição final do material, na qual é possível verificar a presença da manta impermeabilizante, que tem como função impedir a contaminação do solo e do lençol freático.

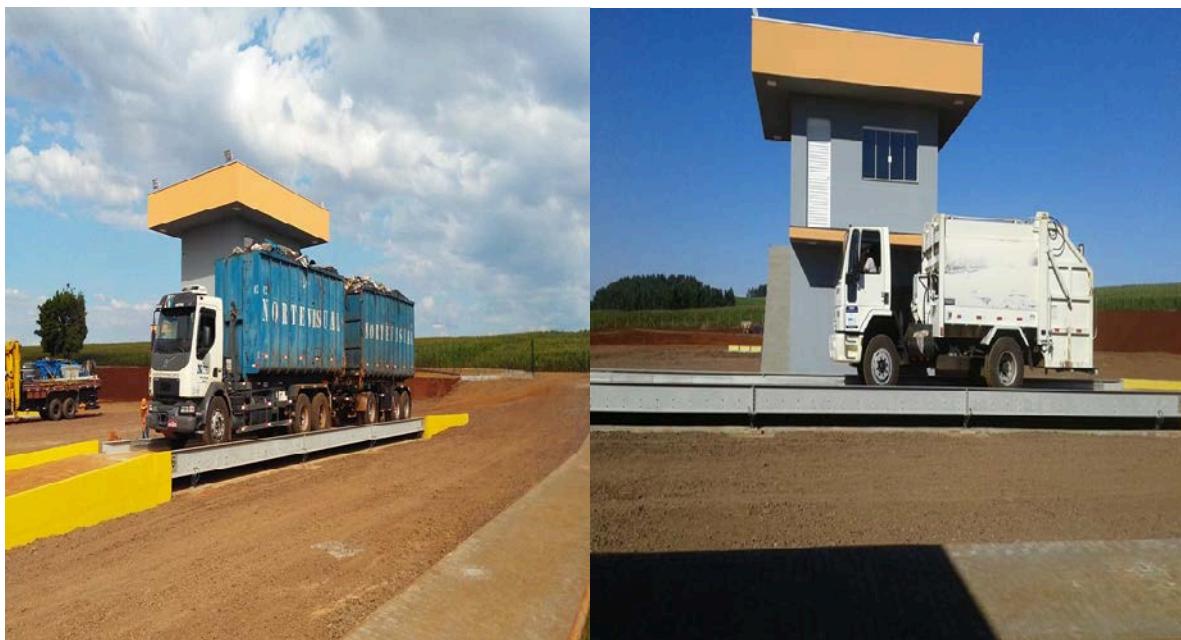
Figura 5: Sistema de pesagem e checagem dos resíduos

Todo material que chega até o aterro é pesado por uso de uma balança, que está acoplada ao lado da guarita (Figura 5), isso garante um maior controle de gerenciamento sobre a quantidade do resíduo que está sendo depositado no aterro.

Correspondente às condições de visitação, o local não permite a entrada de pessoas não autorizadas, fazendo-se necessário um agendamento prévio. Em relação às valas, cada sistema dispõe de uma guarita de controle, conforme visualizado na Figura 5, destacando-se que cada valeta recebe uma classificação de resíduos, sendo proibido a mistura dos resíduos perigosos com os urbanos.

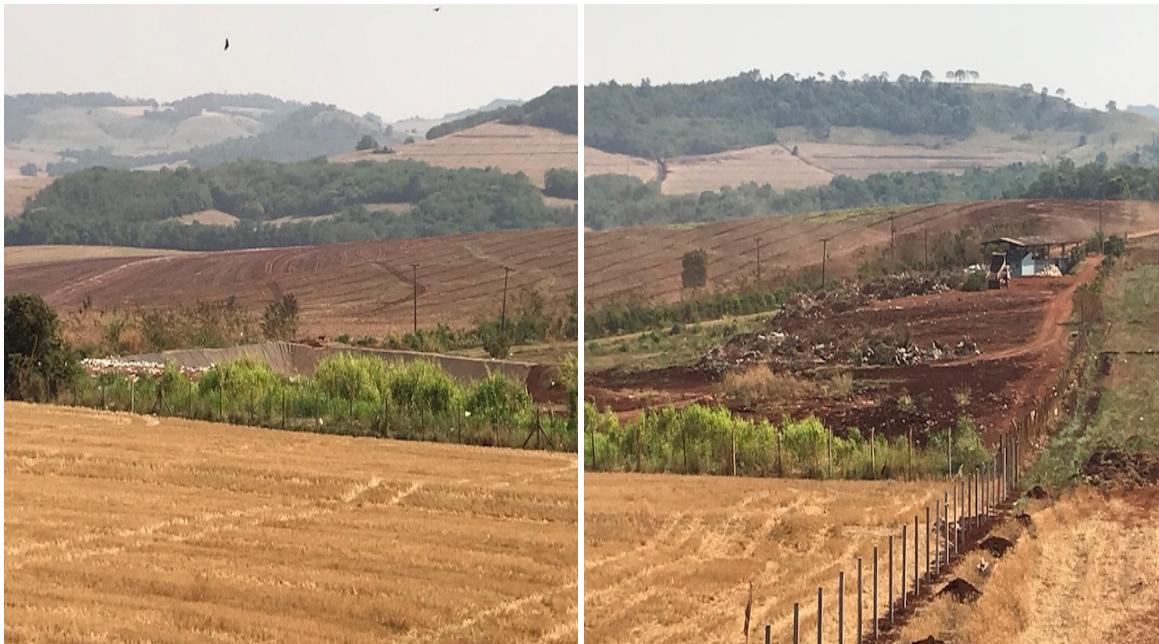
Figura 6: Antigo lixão da cidade de Itambé – PR

Por se localizar próximo ao antigo lixão da cidade (Figura 6), avistou-se a existência de algumas espécies de aves, que em alguns momentos transitaram próximo as valas de resíduos sólidos urbanos. No entanto, não foi verificado a presença de moscas ou de odor intragável.
