III-468 – AVALIAÇÃO DA EVOLUÇÃO DOS RECALQUES DE LONGO PRAZO NO ATERRÔ SANITÁRIO DE BELO HORIZONTE, MG

RESUMO

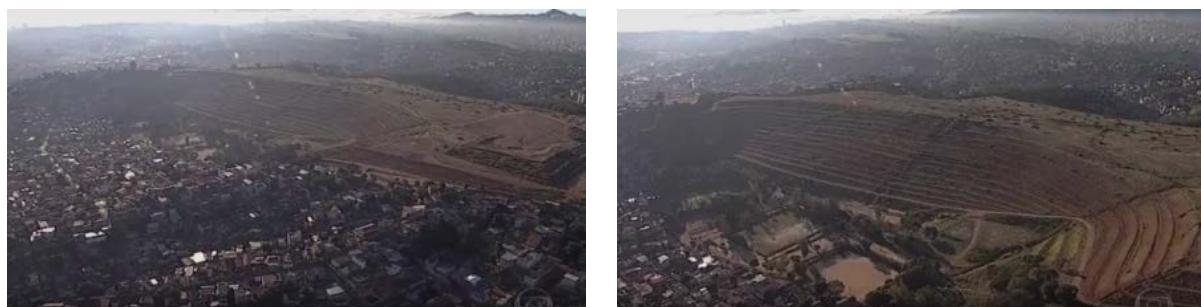
A
B
Figura 2 – Vista aérea do aterro sanitário de Belo Horizonte

O atero sanitário de Belo Horizonte se localiza na região Noroeste do município, e esteve em operação por um período de 32 anos (1975 – 2007). Ao longo dos anos de operação, a disposição de RSU ocorreu em 8 áreas distintas, abrangendo uma área de aproximadamente 70 hectares. Esse atero ocupa uma área de 144 hectares, sendo que 65 hectares consistem de áreas em que houve disposição de RSU, onde foi aterrado um volume de cerca de 23 milhões de toneladas de resíduos, os quais foram compactados com tratores de esteiras, em camadas sucessivas, sobrepostas, com 5 m de altura cada e atingiu 65 m altura em sua elevação final. Nas Figuras 1 e 2 pode ser observada a localização do atero sanitário de Belo Horizonte.

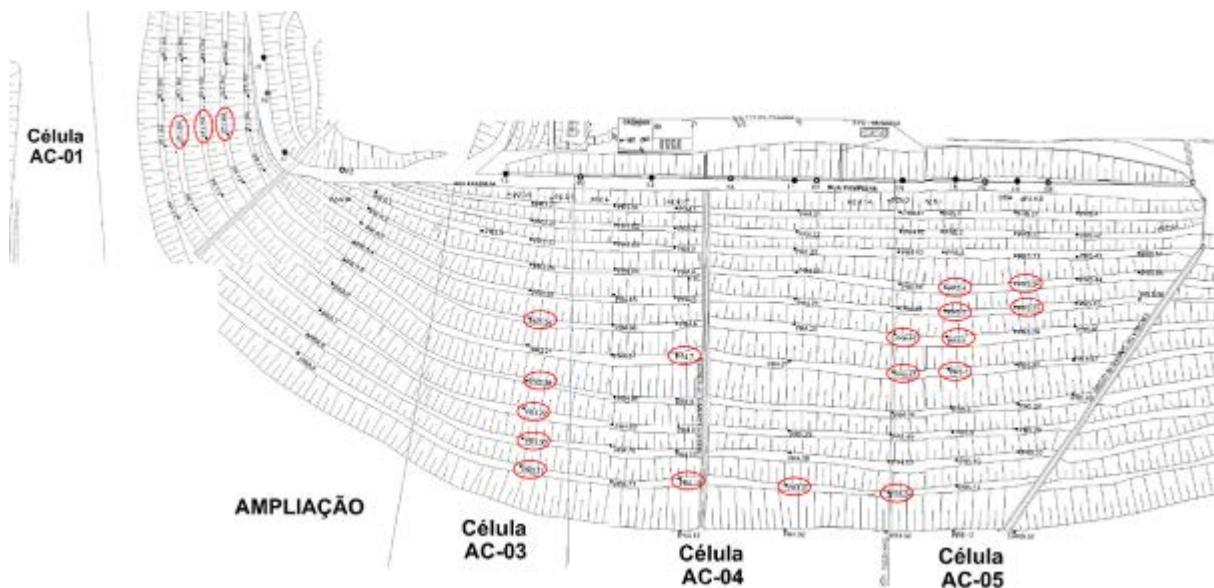
Figura 3 – Localização dos medidores de recalques analisados

Os resultados apresentados e discutidos a seguir referem-se à análise de dados do monitoramento realizado no aterro sanitário de Belo Horizonte, a partir de dados históricos de recalques observados nas células desse aterro. Os resultados se referem somente às leituras de alguns medidores, cujos resultados se mostraram mais significativos em quantidade de leituras e deformações observadas. De um total de 130 medidores existentes, foram analisados 86 medidores (denominados PRs), sendo que, destes, foram selecionados 21 medidores: três na Célula AC-01, cinco na célula AC-03, seis na célula AC-04 e sete da célula AC-05, cuja localização é apresentada na Figura 3.

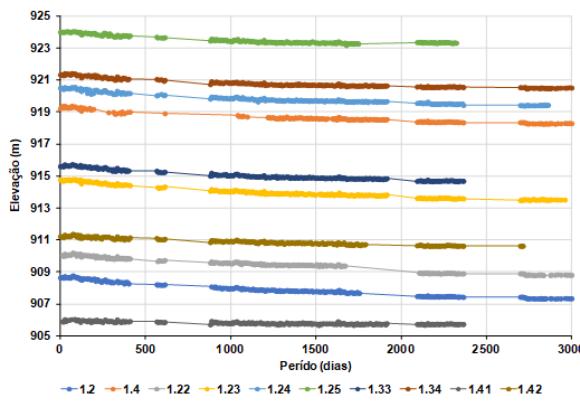
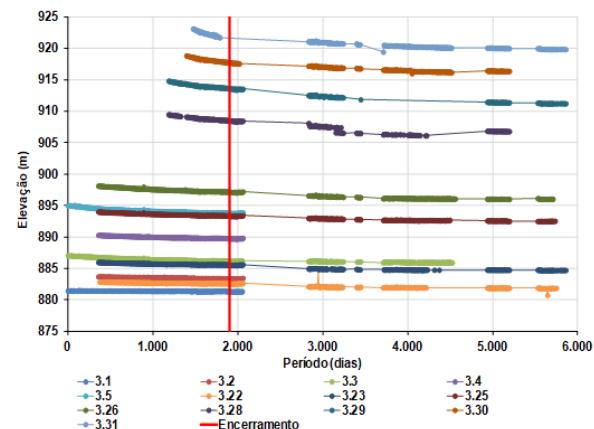
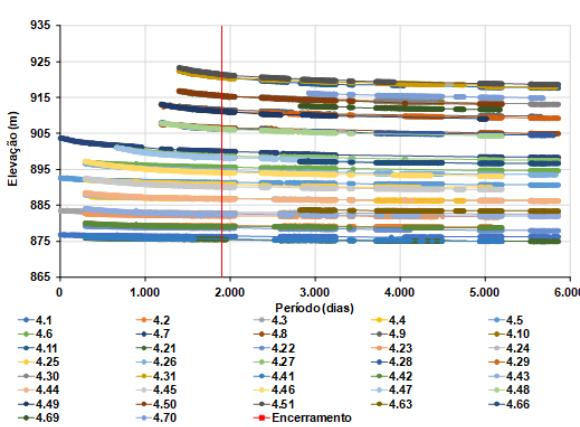
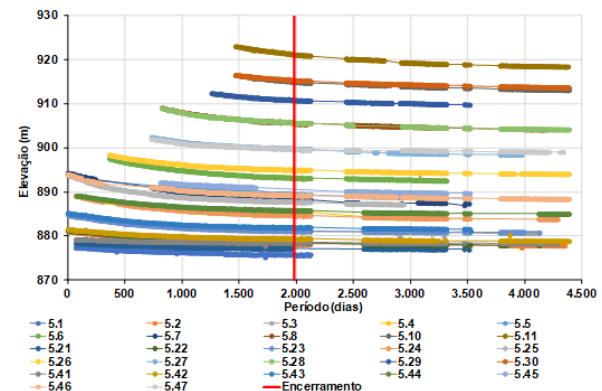
Figura 4 - Evolução Temporal de recalques observadas em medidores instalados no aterro sanitário de Belo Horizonte, MG (2002-2018).

Foi analisado um período de, aproximadamente, 16 anos (2002-2018), sendo que os recalques medidos se referem ao período em que o aterro sanitário estava em operação (1.834 dias), até dezembro de 2007, e pós-encerramento, até 2018. Na Figura 4 é apresentada, graficamente, a evolução temporal dos recalques observados, enquanto que a Tabela 1 apresenta dados de alguns medidores, cujas leituras se mostraram mais significativas.

Como pode ser observado, já foram registrados recalques superiores a quase 7,0 m, que correspondem a deformações da ordem de 10% em alguns pontos. Se forem considerados os percentuais mencionados na literatura, descritos anteriormente, esses valores ainda são baixos. Cumpre destacar que o conhecimento da

De maneira geral, verifica-se que os recalques absolutos e as velocidades de ocorrência destes variam, consideravelmente, de medidor para medidor e em função do período de monitoramento destes. Destaca-se que o acompanhamento, entendimento e estimativa dos recalques e das velocidades dos recalques dos maciços sanitários são importantes para garantir a integridade e o bom funcionamento dos sistemas estruturais deste (sistemas de cobertura e impermeabilização; drenagem superficial e de efluentes). Em alguns casos, esses parâmetros também são utilizados para determinar a vida útil do aterro.

Em termos de recalques totais observados nos períodos avaliados, as Células AC-03 e AC-04, antes do encerramento, apresentaram uma deformação maior que após o encerramento, sugerindo que pode estar já havendo uma redução considerável dos processos biológicos de decomposição da matéria orgânica ali depositada.
