[III-032] ANÁLISE DAS CONDIÇÕES DE INFRAESTRUTURA DE UNIDADES DE TRIAGEM E COMPOSTAGEM DE MINAS GERAIS

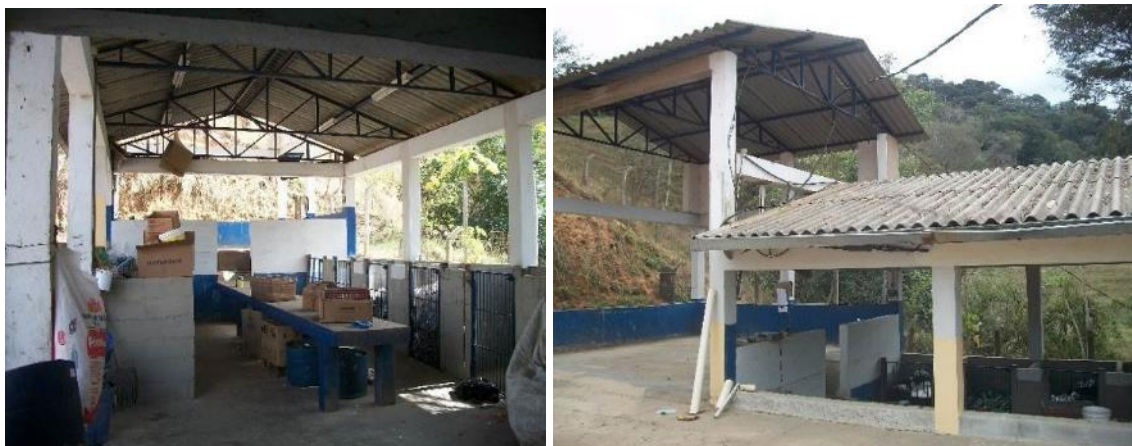
Figura 3 – Vistas de elementos de compostagem, como mesa de triagem e baias (à esquerda) e área de recepção de resíduos (à direita) da UTC do município de Santa Maria de Itabira

As Figuras 3 e 4 dão uma ideia de alguns destes ambientes, em termos de seus equipamentos. As unidades contam apenas com prensa e balança; algumas dispõem de esteira mecanizada para a catação mas, no geral, são utilizadas mesas (planas ou ligeiramente inclinadas) de concreto para esta triagem dos resíduos: em todas elas, a separação dos materiais recicláveis e todas as etapas de compostagem são realizadas quase que apenas de modo manual, com aparente baixo rendimento mesmo dentro dos padrões considerados 'normais'.

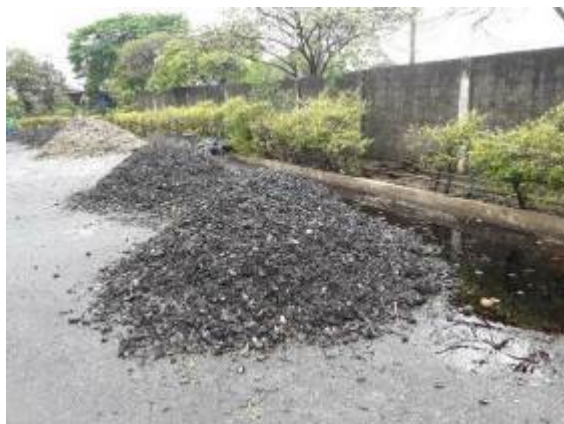
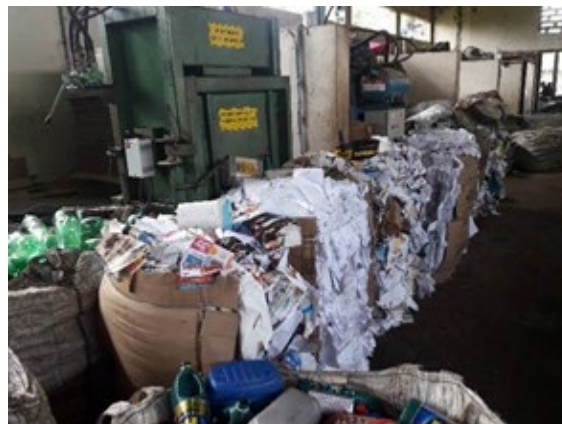
Figura 4 - Pátio de compostagem (à esquerda; observar condição de drenagem) e galpão para armazenamento (à direita) em São Joaquim de Bicas
Fonte: Autores (2017)

Não sendo tão antigas e tendo funcionado com condições razoáveis de utilização, quando da visita ainda se mostravam bem conservadas, prestando-se aos procedimentos de triagem e com potencial de contarem com modificações que lhes aumentassem a eficiência do serviço. Não se notaram grandes problemas com relação às construções, que pudessem comprometer o funcionamento; ao contrário, estavam pintadas e relativamente limpas, com instalações hidráulico-sanitárias e elétricas em bom estado.

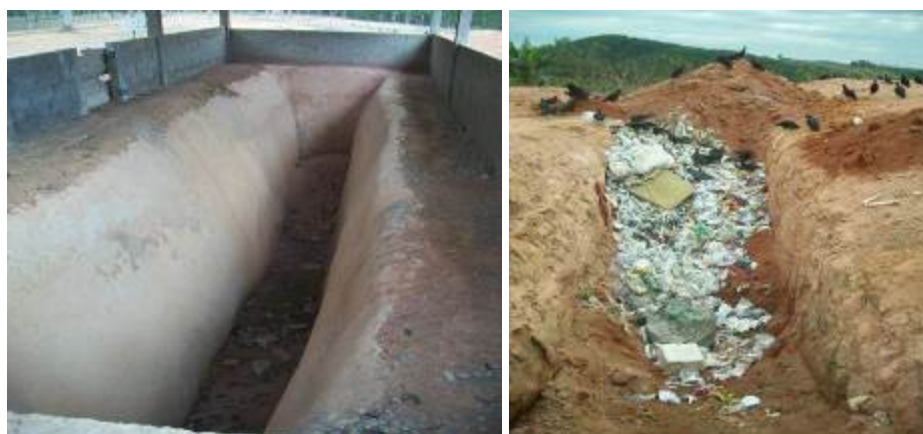
Figura 6 - Vala para resíduos de saúde com delimitação (muro) e telhado (à esquerda) e vala de rejeitos (à direita), ambas mal operadas (sem cobertura, sem compactação, sem drenagem), em Divinésia
Fonte: Autores (2017)

Situações como estas sugerem o questionamento sobre as formas como os rejeitos das unidades vêm sendo dispostos e reforçam o quão importante é a educação ambiental e conscientização da população para estas questões, principalmente para aqueles residentes nas imediações. Um estudo de impacto deve ser realizado para que, após implementada a unidade, os impactos negativos de sua operação sejam minimizados ao ponto de não gerarem repúdio por parte da população – com inevitável desgaste político - e, conseqüentemente, pressões junto ao Poder Público para impedir seu funcionamento. Além do prejuízo ambiental, há de se levar em conta o alto volume das verbas públicas investidas para a construção deste tipo de equipamento urbano; valor avaliado, por exemplo, em R\$220.000,00 (preços nominais) na construção da UTC inaugurada em Araponga, em 2008 [4].

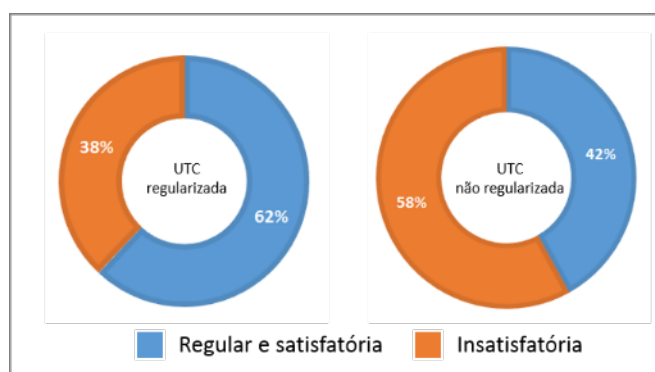
Figura 7 – Condições operacionais das unidades de triagem e compostagem em Minas Gerais
Fonte: FEAM (2019) e autores (2020)

Os relatórios de automonitoramento constataam, como pode ser observado no gráfico da Figura 7, a seguinte situação de operação das UTCs, regularizadas ou não, presentes no estado de Minas Gerais. Ressalta-se que, apesar do Panorama da destinação dos resíduos sólidos urbanos alegar que tomam por base os quantitativos de entrada e saída de material das unidades e as análises químicas e biológicas do composto, o documento não esclarece como o órgão utiliza estes dados para chegar a tais avaliações de desempenho [5].

Apesar de aproximadamente 70% (112 UTCs) operarem de modo classificado como regular e satisfatório, quando apurado o Desempenho Operacional (DO) das unidades cadastrados no ICMS Ecológico/Saneamento, utilizado para o cálculo do Fator de Qualidade, a média para as usinas de triagem e compostagem foi calculada em 4,44 numa escala de 0 a 10 [5]. Percebe-se através do Panorama de destinação de resíduos sólidos urbanos uma ênfase na regularidade da disposição final, até mesmo por uma imposição prevista na Lei 12.305/2010 e que acaba não sendo sinônimo de qualidade e eficiência, visto que a regularidade não assegura operação do modo esperado. Documentos como estes panoramas carecem de dados referentes às capacidades nominal,
