III-006 - ANÁLISE DE DESPERDÍCIO DE TIJOLOS CERÂMICOS DURANTE ASSENTAMENTO DE ALVENARIAS EM OBRAS DE CONSTRUÇÃO DE EDIFÍCIOS NA RMR

RESUMO

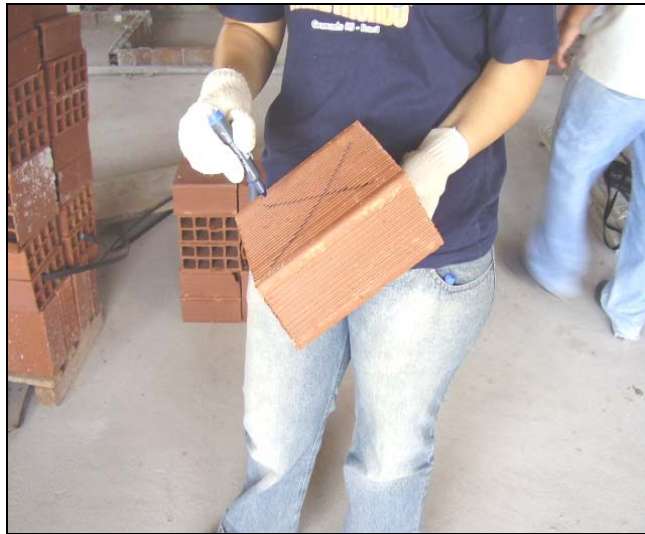
Figura 1: Marcação dos tijolos a serem assentados.

Para a realização do estudo de perdas de tijolos cerâmicos durante a execução do assentamento de alvenaria, foi utilizada a metodologia proposta por Souza (2006). De acordo com a mesma, antes dos pedreiros iniciarem seu trabalho, marca-se com um "X" em 500 blocos do tipo que está sendo estudado (no caso, tijolos de oito furos com medidas 19 x 19 x 9 cm, cada), no estoque próximo à maior frente de trabalho. Após uma semana da execução do serviço, deve-se proceder à contagem do número de blocos marcados remanescentes no estoque (N1) e o número de blocos marcados assentes (N2). Este levantamento é realizado durante quatro semanas, totalizando, em média, 2.000 tijolos marcados por obra estudada.

Este estudo foi aplicado em quatro canteiros de obras distintos, que encontravam-se na fase de alvenaria de vedação, devendo ser repetido quatro vezes em cada um deles. As Figuras 1, 2 e 3 mostram a marcação dos tijolos sendo efetuada, o assentamento dos mesmos e a parede com os tijolos já assentes, respectivamente. O cálculo do índice de perdas foi realizado utilizando a fórmula 1, onde N1 representa o número de blocos marcados remanescentes no estoque e N2 o número de blocos marcados que foram assentados.

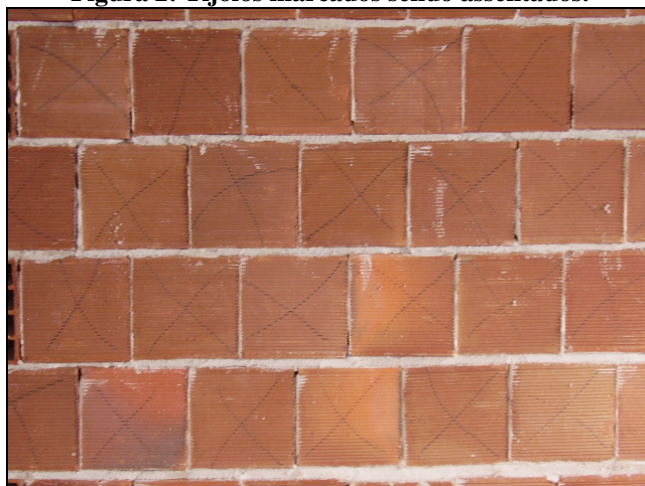
Figura 3: Tijolos marcados assentados.

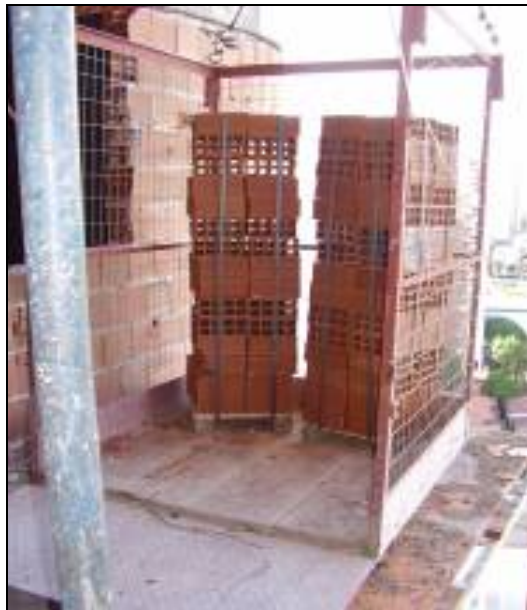
Figura 4: Transporte de pallet para o pavimento tipo: (a) Transporte vertical por meio de grua; (b) Transporte horizontal através de carro de mão.

De acordo com as visitas feitas nos canteiros de obras pôde-se verificar que a Obra 1 possui projeto de paginação de alvenaria, ou seja, um estudo feito para calcular a quantidade de tijolos necessários para execução da alvenaria. Nela também são utilizados tijolos palletizados e por esse motivo, a fim de facilitar o estudo, a amostra inicial adotada foi de 600 blocos, ou seja, dez pallets, já que a quantidade padrão que compõe cada pallet é de 60 tijolos. A contagem dos tijolos quebrados, dentro dos pallets, foi realizada no armazenamento inicial e após o transporte interno, por meio da grua. Com relação à perda durante o assentamento, esta foi determinada através da metodologia proposta por Souza (2006). Assim, foi possível identificar a geração de resíduos em cada etapa, o que facilita na identificação de sua respectiva causa, podendo-se adotar medidas específicas para cada etapa, no que diz respeito à minimização das perdas não incorporadas (resíduos). A Figura 4 mostra o transporte vertical, por meio da grua, e o horizontal, através do carro de mão, para o pavimento tipo.

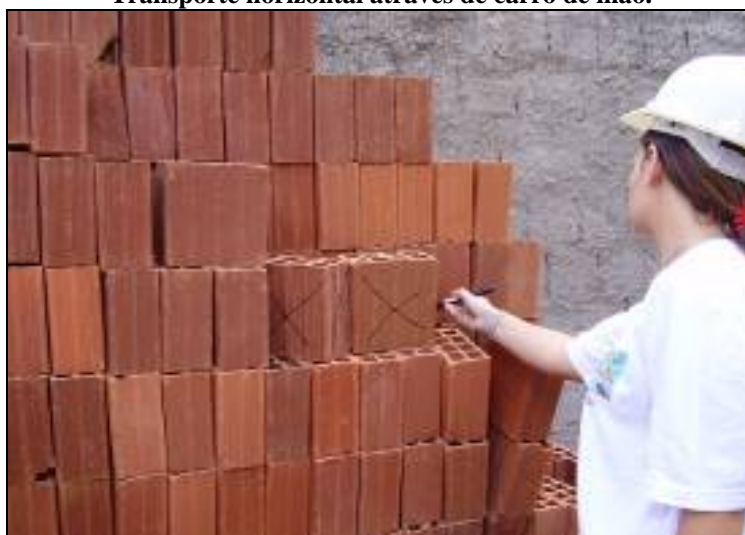
Figura 5: Tijolos fornecidos a granel

A obra 2 não possui projeto de paginação de alvenaria e os tijolos eram fornecidos a granel (Figura 5), localizados no pavimento térreo na área de periferia do canteiro. Por conta disso, foram medidos os 500 tijolos propostos por Souza (2006). Seu transporte se dava através da grua.

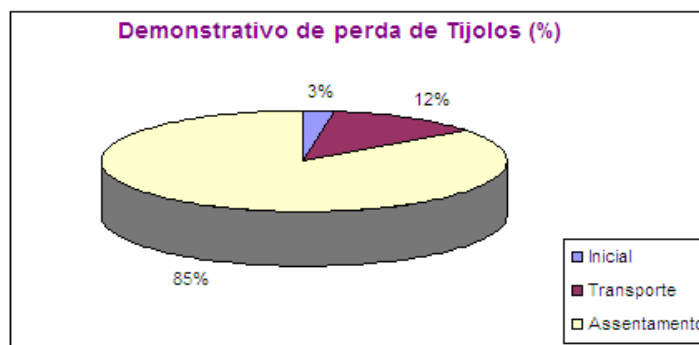
Figura 6: Gráfico correspondente à porcentagem de quebras da obra 1.

Na obra 1, as porcentagens referentes às quebras (QI, QT e QA) estão apresentadas no gráfico correspondente às mesmas, na Figura 6. O índice de perdas encontrado, analisando a QA, foi de 13,21.
