II-134 – ESTABELECIMENTO DE ROTINA OPERACIONAL PARA REMOÇÃO DE ESCUMA NOS REATORES UABS DA ETE *LABOREAUX* – ITABIRA/MG

RESUMO

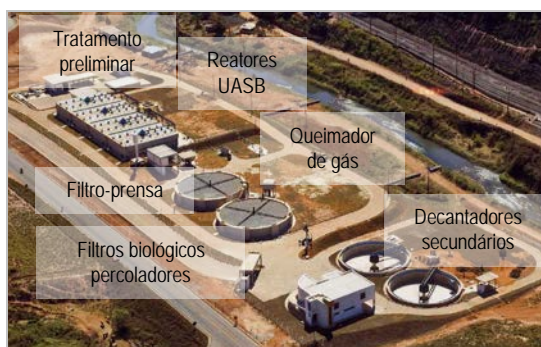
Figura 1: Vista geral das unidades da ETE *Laboreaux*

Esse trabalho foi realizado na ETE *Laboreaux*, localizada na cidade de Itabira/MG, dimensionada para atendimento de uma população de 123.000 habitantes, com a primeira etapa, atualmente implantada, dimensionada para a população de 70.000 habitantes. A ETE *Laboreaux* apresenta fluxograma simplificado, compreendendo unidades de tratamento preliminar (gradeamento e desarenador), unidades de tratamento biológico anaeróbio e aeróbio em sequência (reator UASB, filtro biológico percolador - FBP e decantador secundário), além da unidade de desidratação (filtro-prensa). A Figura 1 apresenta o *layout* das unidades da ETE *Laboreaux*.

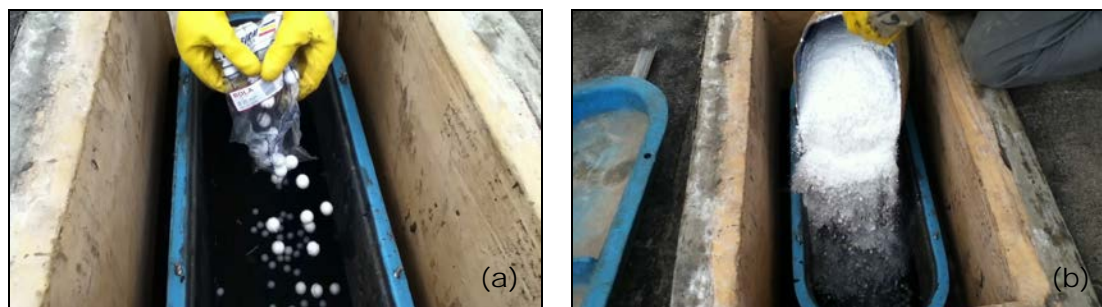
Figura 6: Introdução dos materiais traçadores nas escotilhas (a) esferas de isopor e (b) cal.

Uma vez definida a condição operacional do sistema de gases (pressão no selo hídrico), de acordo com a Tabela 1, foram então realizados testes para se avaliar a eficácia do sistema de remoção da espuma. Foram utilizados traçadores no interior dos separadores trifásicos, de modo a se poder constatar, na linha externa de drenagem da espuma, se a camada superior de espuma era removida, conjuntamente com o traçador. Para tal, foram usadas esferas de isopor de 20 mm de diâmetro (Figura 6a) e cal (Figura 6b). Os traçadores foram aplicados em cada um dos sete separadores trifásicos do reator 1.

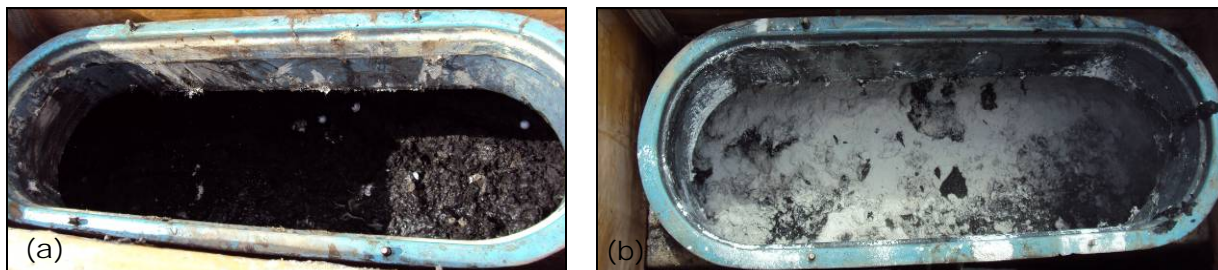
Figura 7: Características visuais das escotilhas após a introdução de (a) isopor e (b) cal, antes da aplicação da rotina operacional

A Figura 7 apresenta as condições da camada superior de espuma em duas diferentes escotilhas após a introdução das esferas de isopor e da cal. Após o desenvolvimento da rotina proposta pelo teste 1, não se observou nenhuma alteração visual após a abertura das escotilhas, fato comprovado pela manutenção da coloração na espuma descartada e pela ausência de unidades de isopor no material coletado no tanque. Para este teste, o volume descartado retirado do interior do separado trifásico superou o estimado (434 L), não havendo o esgotamento do volume calculado para uma lâmina de 2 cm, fato este relacionado ao não isolamento do reator e por se considerar que a vazão de descarte de espuma é muito inferior à do afluente ao reator. O teste foi encerrado após o transbordo do reservatório.

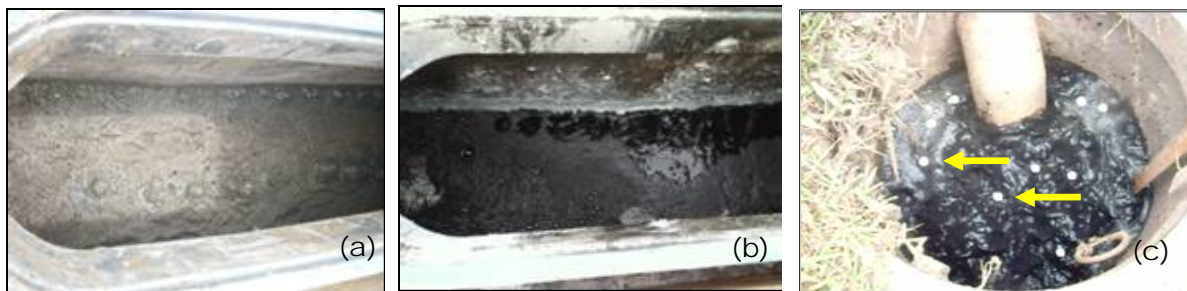
Figura 8: Visualização do acúmulo de espuma sob a escotilha do separador trifásico 3 antes (a) e após (b) o teste de remoção; (c) Verificação da remoção do material traçador (esferas de isopor) no poço de visita da linha de drenagem de espuma.

A eficácia do procedimento operacional de remoção de espuma foi também visualmente constatada, conforme mostrado na Figura 8, na qual se pode observar as condições de acúmulo de espuma antes e após o teste de remoção. A presença do material traçador (esferas de isopor) na linha de drenagem comprova que a canaleta de espuma, localizada no interior do separador trifásico, possibilitou que a camada superior e mais leve da espuma fosse removida, tendo sido necessário apenas o correto ajuste da pressão de gás no selo hidráulico e no interior do separador trifásico. A ausência das esferas de isopor no interior do separador trifásico, após o teste (Fig. 8-b), também confirma a eficácia do procedimento operacional.

Observou-se que o uso das esferas de isopor foi um bom indicador para o teste, devido à facilidade de identificação visual e densidade, que permitiam a flotação do material em dos poços de visita da linha de drenagem de espuma (Fig. 8-c).
