I-138 – ESTUDO DE PERDAS EM SETOR PILOTO NA CIDADE DE ASSOMADA CABO VERDE/AFRICA (ESTUDO DE CASO)

Fazer um estudo detalhado no sistema de abastecimento de água da cidade de Assomada, Cabo Verde, África análise das perdas, identificando os problemas causadores em sua origem com vistas a proposição de ações que permitam atingir níveis aceitáveis, técnica e economicamente.

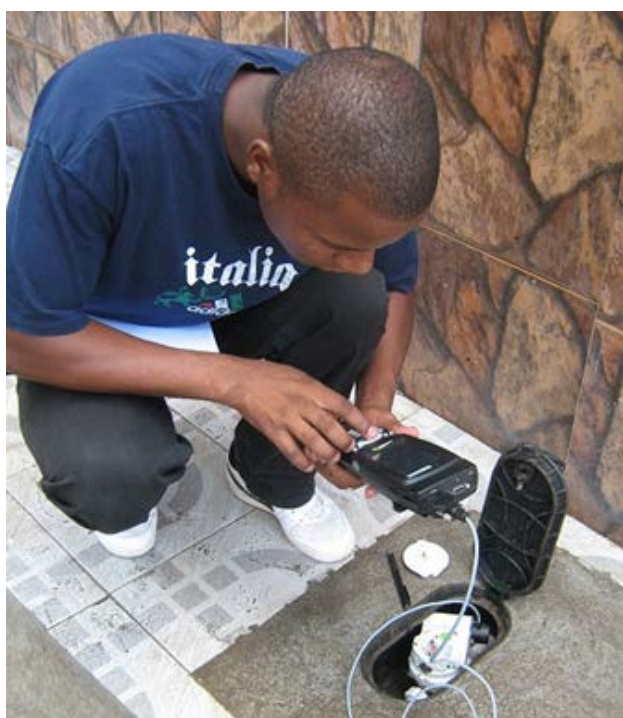
Na **Figura 2** apresentam-se aspectos da capacitação do pessoal do SAAS para a leitura utilizando a rádio frequência.

Figura 2: Aspecto da programação do módulo de rádio frequência.

Catarina facilmente aprendeu o novo processo. Este processo consiste na utilização de um hidrômetro com saída pulsada associado a um módulo de rádio frequência.

A leitura pode ser utilizada por caminhamento com o terminal portátil ou com utilização de veículo. No caso da área de estudo NHAGAR a leitura foi efetuada por caminhamento.

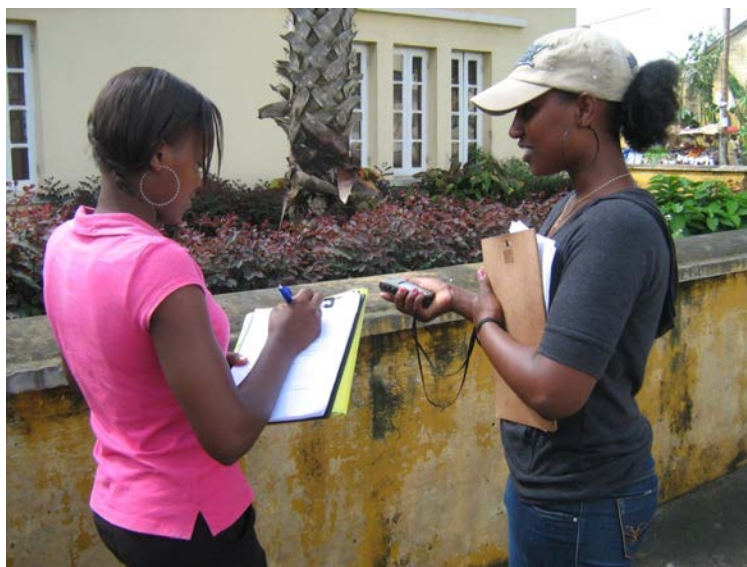
Na **Figura 3** apresentamos aspectos do trabalho realizado, utilizando GPS para captação das coordenadas de cada cliente.

Figura 3: Aspectos da captação dos dados para o georeferenciamento.

Tocando em determinada casa aparecem o coordenadas GPS e os dados relativos ao cliente, prédio, contador de água e a canalização de alimentação do prédio. Apresentamos na sequência a estrutura adotada.

Foi feito o georeferenciamento de todos os clientes de forma que tocando no prédio é possível captar as seguintes informações:
