II-193 - ANÁLISE DA QUALIDADE DA ÁGUA NA COMUNIDADE VILA DA BARCA EM BELÉM/PA: UM ESTUDO DE CASO SOBRE O SANEAMENTO AMBIENTAL DA COMUNIDADE

Este trabalho tem como finalidade Analisar os problemas relacionados à qualidade da água associados à falta de ações de Saneamento Ambiental e suas consequências na qualidade de vida da comunidade vila da barca.

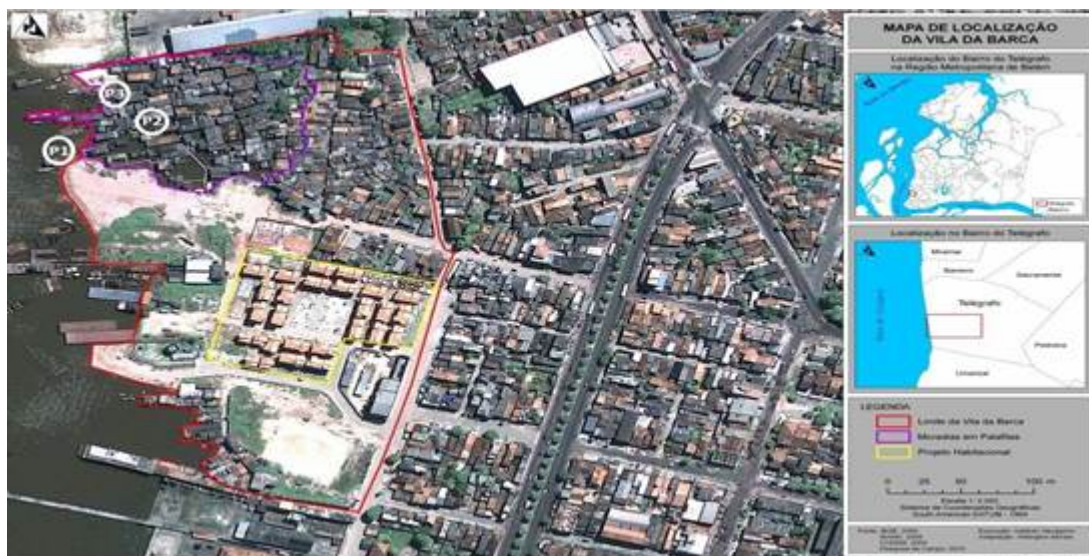
Figura 1 - localização da vila da barca e os pontos de coleta. Adaptado de Welington Morais ET AL.(2009).

Para a coleta de dados foram selecionados três pontos de coleta de água superficial conforme a figura 1, sendo avaliados em três coletas. Os pontos estudados foram definidos com o objetivo de avaliar a interferência das moradias na qualidade da água da Baía do Guajará. O primeiro ponto está localizado à montante da baía, à aproximadamente 100 metros antes da comunidade coordenada geográfica S 01° 25' 42,6''/ W 048° 29' 33,8'' , o segundo encontra-se na área das palafitas, no centro da Vila; com a coordenada S 01° 25' 34,8''/W 048° 29' 35,7'' e o terceiro à jusante da baía com aproximadamente 80 metros do segundo ponto coordenada S 01° 25' 35,8''/ W 048° 29' 30,5''. As coletas foram realizadas nos meses de abril, julho e agosto de 2014.

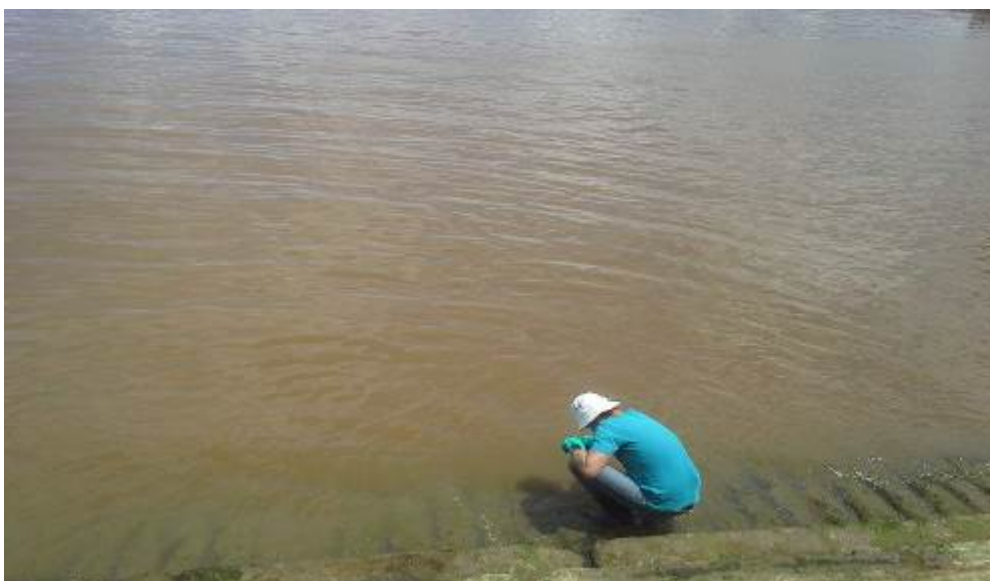
**Figura 2: Ponto 1, no início da Vila da Barca.
Fonte: Corrêa 2014.**

Os parâmetros físicos avaliados tais como sólidos dissolvidos, turbidez e cor aparente estão dentro dos padrões estabelecidos pelo CONAMA 357/05. Nas três coletas os pontos 1 e 3 apresentam temperaturas mais elevadas, devido ser um local aberto, sem sombras ou arborização. Enquanto que o ponto 2, por se localizar no centro da vila sofre influência direta da sombra das casas ocasionando uma temperatura inferior.

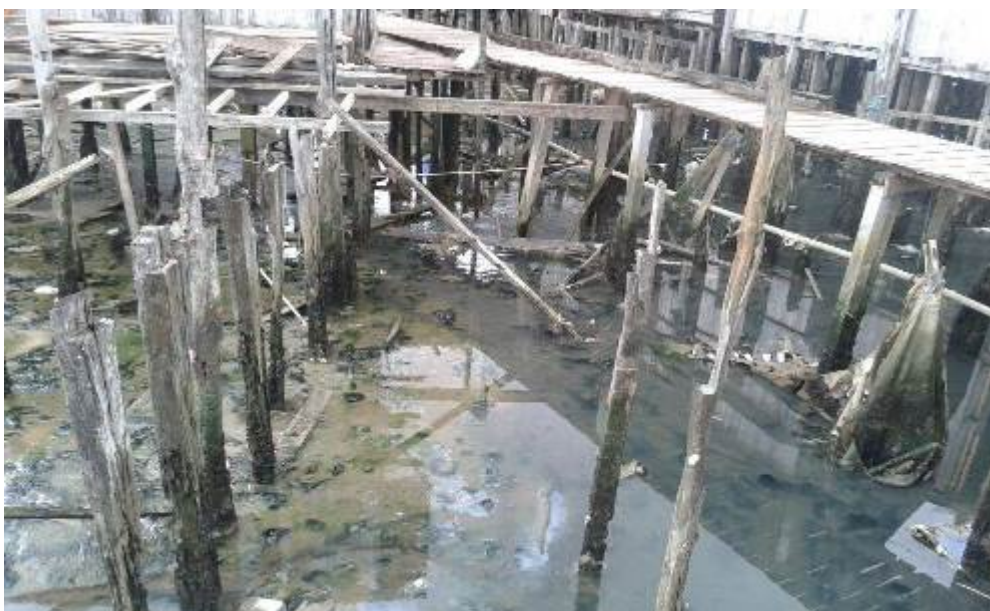
Figura 3: Ponto 2, no meio da Vila da Barca.
Fonte: Corrêa 2014.

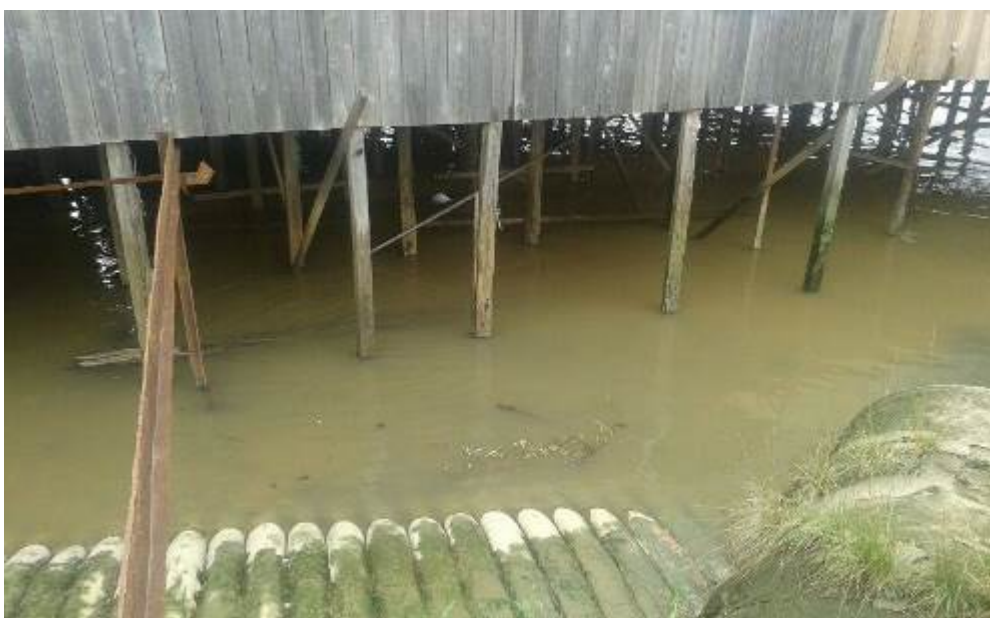
Figura 4: ponto 3, final da Vila da Barca.
Fonte: Corrêa 2014.

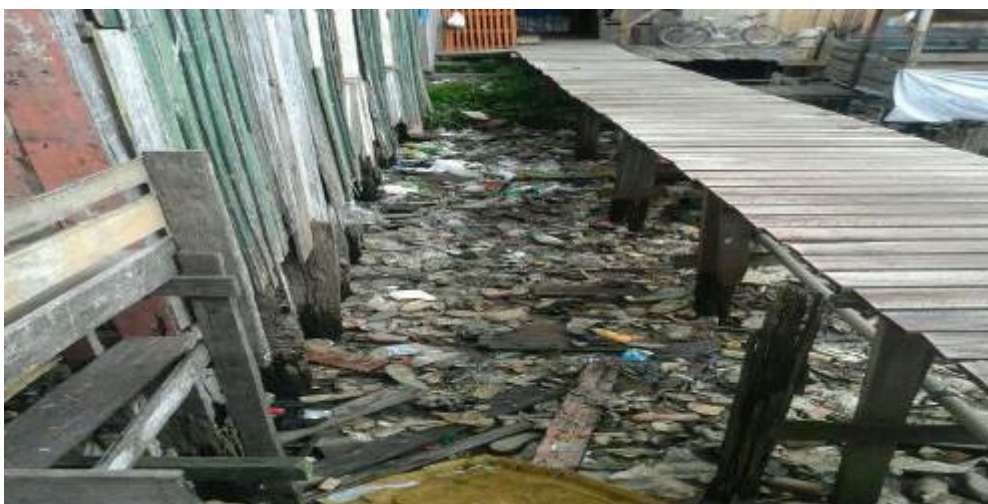
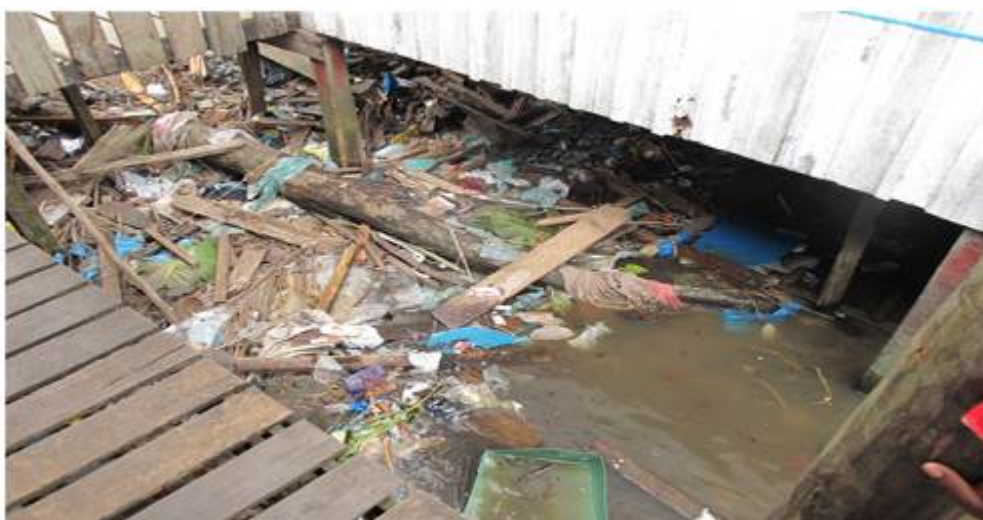
Figura 05 – lixo aglomerado em baixo das palafitas.
Fonte: Corrêa, 2014.

Figura 06 – lixo aglomerado em baixo das palafitas.
Fonte: Corrêa, 2014.

De acordo com aplicação dos questionários, observamos que apesar de os moradores terem acesso ao serviço de coleta, na Imagem 1, ainda sim grande parte da população costuma lançar seus resíduos diretamente na baía, ocasionando aglomeração de resíduos abaixo das palafitas. Observou-se também que o local não possui um sistema de esgotamento sanitário adequado, como visto na Imagem 2, onde aproximadamente 83% da população descartam esgotos domésticos sem qualquer tipo de tratamento.

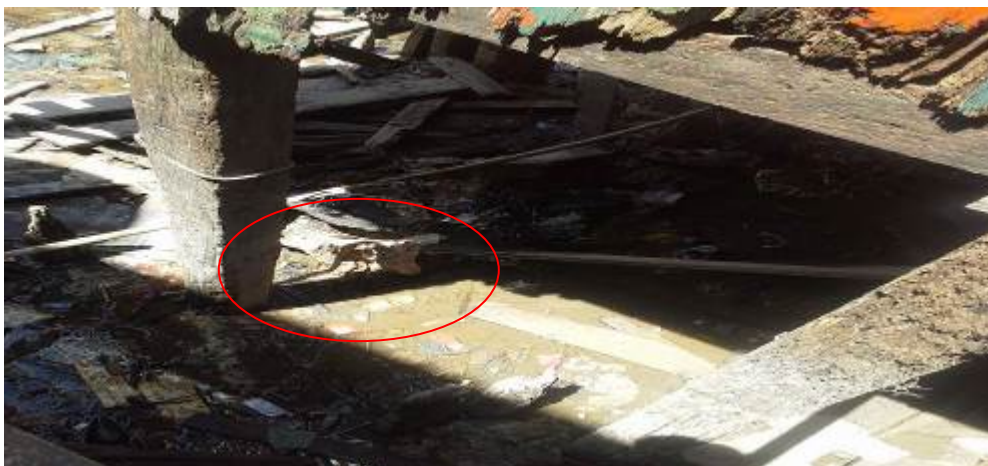
Figura 07- tubulação perfurada.
Fonte: Corrêa, 2014.

Identificou-se que em torno de 95% da população possui acesso a água encanada, como mostra na Imagem 3, no entanto. No entanto, em algumas áreas, devido ao movimento da maré, varias canalizações perfuradas recebem infiltrações da água poluída da baía, aumentando ainda mais os índices de doenças de veiculação hídrica. Como visto, a falta de saneamento básico são fatores que contribuem para a disseminação de doenças citadas na Imagem 4.
