III-215 - AVALIAÇÃO DA QUALIDADE AMBIENTAL DO ATERRO SANITÁRIO DE ITABIRA – MINAS GERAIS

Um dos maiores problemas enfrentados atualmente pelas gestões públicas brasileiras, é a disposição final ambientalmente adequada dos resíduos sólidos. Tendo em vista tal objeção, o presente estudo teve por objetivo avaliar a adequabilidade do aterro sanitário do município de Itabira/MG, para tanto, utilizou-se a aplicação do Índice da Qualidade de Aterros de Resíduos (IQR), de concepção metodológica proposta pela Companhia de Tecnologia de Saneamento Ambiental (CETESB). Esse índice permite avaliar as condições gerais do sistema de disposição final de resíduos sólidos fornecendo como produto final uma nota de zero a dez, classificando os sistemas avaliados em condições adequadas, controladas e inadequadas. O valor do IQR obtido foi de 5,69, valor este que enquadra o aterro sanitário de Itabira em condições inadequadas. A partir desse resultado, identificaram-se os possíveis impactos ambientais causados pela inadequação do aterro, e foram propostas medidas mitigadoras.

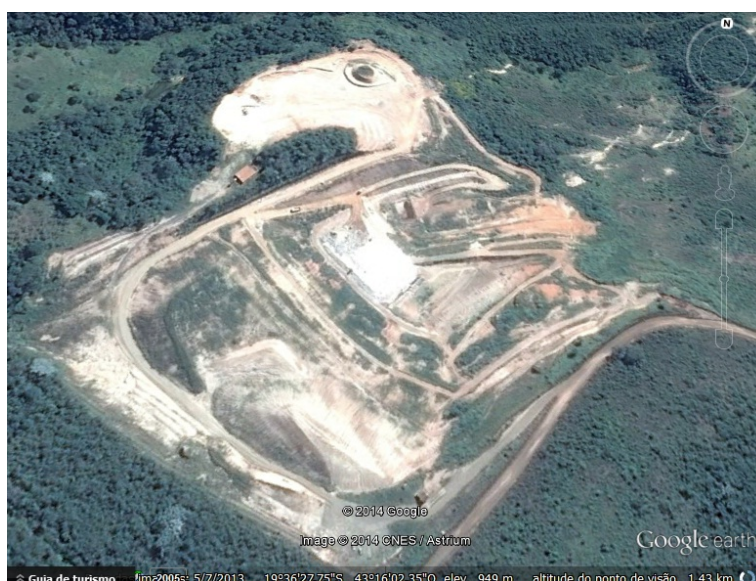
O aterro sanitário de Itabira localiza-se a 11,5 km do centro urbano, região conhecida como Borrachudo. O empreendimento é caracterizado por um aterro sanitário convencional projetado para receber resíduos das classes II A e II B. O terreno possui superfície de 40,40ha, sendo desses, 2,5ha ocupados pelo maciço de resíduos. De acordo com o Plano Diretor do município, a área do aterro está inserida em zona rural, enquadrada como área industrial consolidada (mineração). A Figura 2 representa a imagem aérea do aterro sanitário de Itabira.

Figura 2: Vista aérea do aterro sanitário

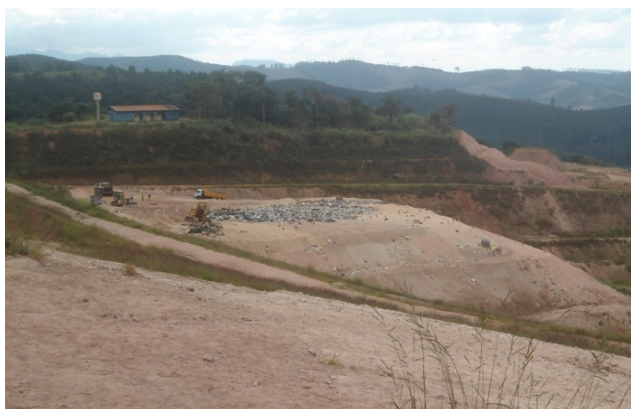
No preenchimento da Tabela 3 considerou-se a capacidade de suporte do solo inadequada devido às rachaduras que foram observadas na célula do aterro, e ao assoreamento da lagoa de percolado.

Quanto à disponibilidade de material para recobrimento percebe-se que a mesma é insuficiente. A qualidade do solo utilizado é considerada inadequada devido ao seu alto teor de silte, o que provavelmente tenha levado a ocorrência das rachaduras observadas nas células.

Figura 3: Vista da célula do aterro

- b) Riscos de deformações excessivas e instabilizações decorrentes da capacidade de suporte do solo, qualidade do material para recobrimento, execução inadequada do processo de compactação, corte e angulação incorreta dos taludes e falta de técnicas de controle. Para contornar esse problema sugere-se a utilização de material de qualidade para recobrimento dos resíduos e o aperfeiçoamento e utilização de técnicas apropriadas no processo de compactação e formação das células.

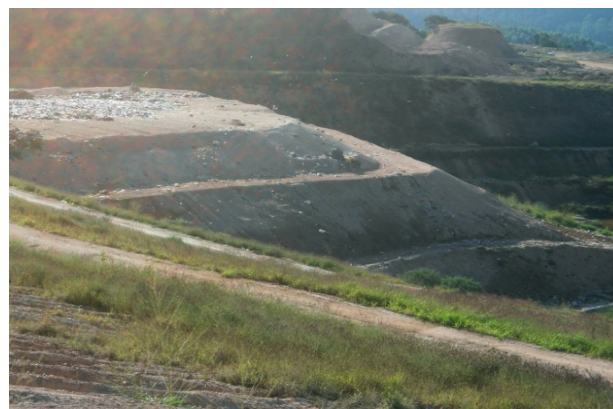
Analisando as condições operacionais, Tabela 5, pôde-se considerar o aterro sanitário como ruim. Nessa análise observou-se a ocorrência de lixo descoberto, e a presença de urubus e moscas na região do aterro, o que nos leva a concluir que a execução do recobrimento do lixo é inadequada.

Figura 4: Ocorrência de lixo descoberto

- d) Aumento de vetores e moscas, causado por ocorrência de lixo descoberto. Aconselha-se o recobrimento adequado dos resíduos, a realização do controle e manutenção do sistema de drenagem de chorume.
