### III-340 - DIAGNÓSTICO DAS CONDIÇÕES SANITÁRIAS E AMBIENTAIS, ANTES E DEPOIS DA REVITALIZAÇÃO DO MERCADO O VER-O-PESO BELÉM/PA

Estudante de graduação do curso de Engenharia Sanitária e Ambiental da Universidade Federal do Pará.

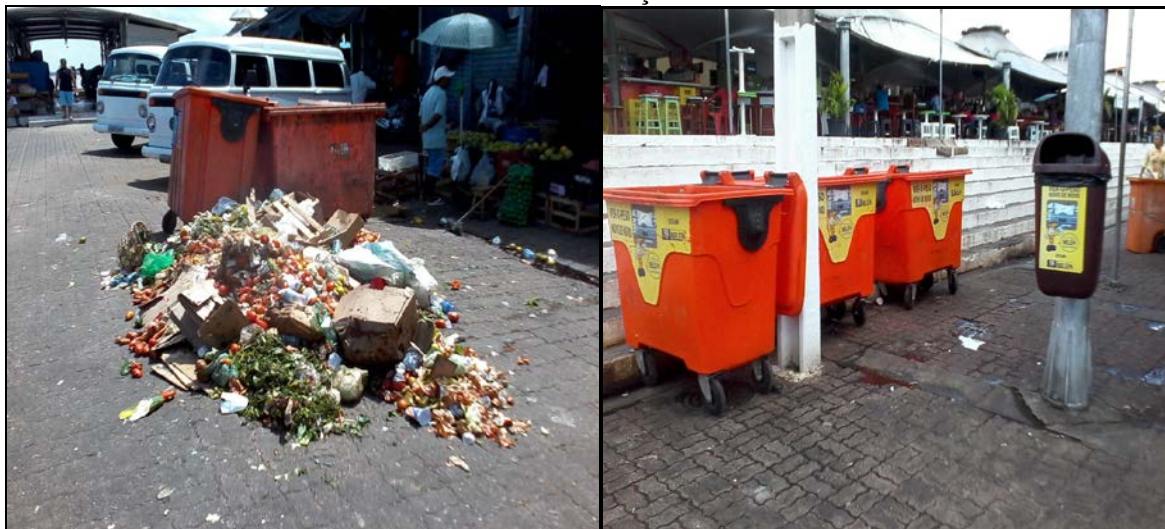
A disposição inadequada dos resíduos, antes da revitalização, na feira do Ver-o-Pêso foram observados em quase toda a extensão da feira, sendo verificado restos de frutas, comidas e vegetais. A prefeitura no período da manhã, frequentemente passa com caminhão de lixo para recolher os resíduos amontoados no chão e dos contêineres, porém o costume dos feirantes e frequentadores do Ver-o-Pêso não contribuem para a boa manutenção do local deixando restos de frutas e verduras acumuladas no chão atraindo insetos e vetores portadores de doenças.

**Imagem1: Disposição indevida de resíduos sólidos antes da revitalização./ presença de contêineres após a revitalização.**

Após a revitalização houve uma ação mais intensiva por parte da prefeitura no sentido de conscientizar feirantes e visitantes da feira na preservação e higienização do local onde trabalham. Também houve uma intensificação no recolhimento dos resíduos, com o caminhão de lixo passando duas vezes ao dia e varrição das áreas mais sujas. A prefeitura também disponibilizou um número maior de contêineres que diminuiu consideravelmente a disposição de resíduos sólidos no chão, evitando assim o entupimento de bueiros.

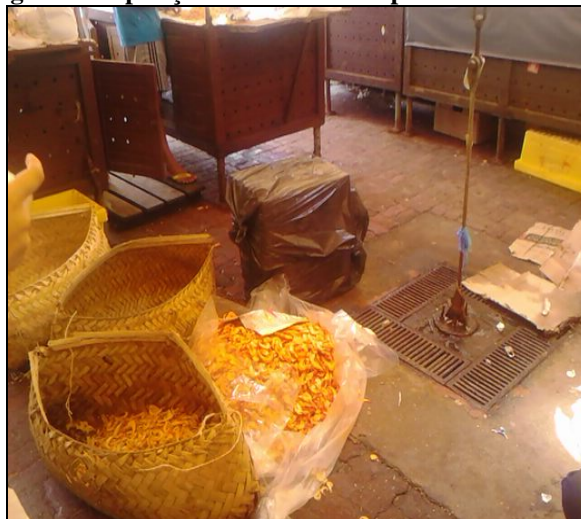
vendem seus alimentos. Apesar da melhoria, ainda foi observado certos descuidos que podem comprometer a qualidade dos alimentos como na imagem abaixo.

**Imagem 4: disposição de camarões depois da revitalização.**

Algumas doenças como peste bubônica e leptospirose (urina de rato) podem ser transmitidas através da disposição inadequada de certos alimentos, neste caso o camarão, que dispostos no chão apenas sobre um fino plástico podem ser infectados por estes roedores.

De acordo com o código de postura do município de Belém Nº 7.055/77 que dispõe sobre a manutenção dos mercados, o Ver-o-Pêso estaria negligenciando os artigos 142 e 144 que diz:

*Art. 142 - Nenhum produto poderá ser colocado à venda sem estar exposto em estrados, mesas, tabuleiros, balcões ou mostruários adequados.*

*Art. 144 – A administração dos mercados competirá a disciplina interna dos mesmos, a proteção dos consumidores e o zelo pela garantia e salubridade dos víveres e mantimentos expostos à venda.*
