## IV-157 – CARACTERIZAÇÃO MORFOMÉTRICA DE UM LAGO NA CIDADE DE ITABIRA, MG

### RESUMO

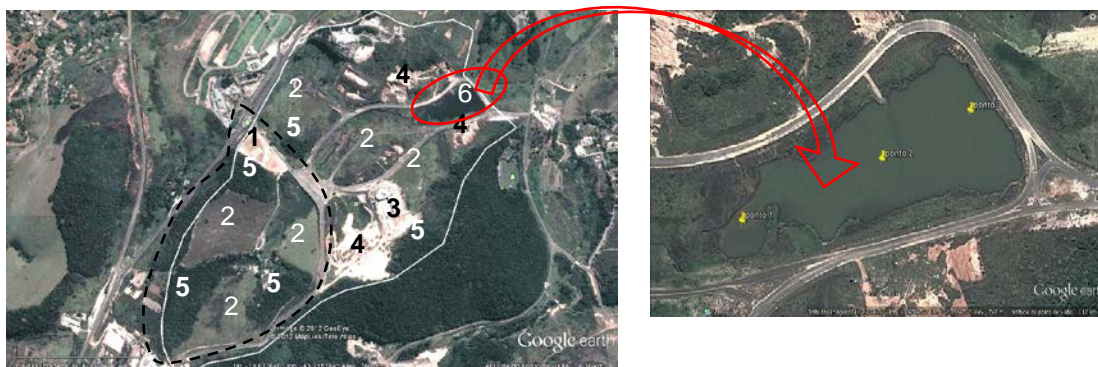
**Figura 1:** Área da bacia de drenagem e respectivos usos dos solos. Legenda: 1. Fábrica de blocos de concreto; 2. Pastagem; 3. Edificações; 4. Solo descoberto e erodido; 5. Remanescentes de mata secundária; 6. Lago em estudo, com ampliação na foto ao lado.

O lago analisado encontra-se circundado por vias asfaltadas, sem a presença de mata ciliar. Em sua microbacia, pode-se observar outro lago barrado a montante, pastagens, áreas de solo desprotegido e com processo de erosão acentuado, vias asfaltadas e fragmentos de mata secundária, além de edificações, dentre elas uma fábrica de blocos de concreto e o *campus* de uma universidade (Figura, 1).

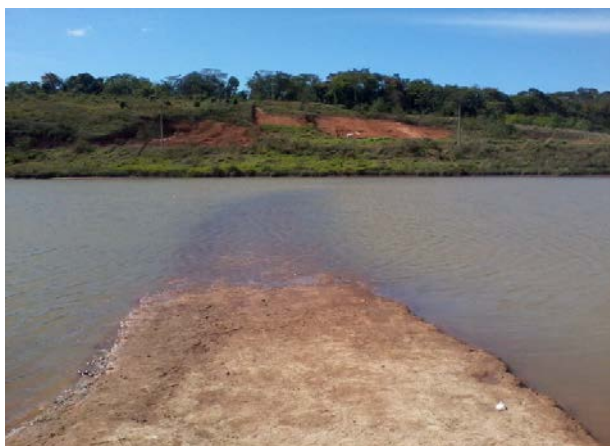
**Figura 3: Lago com baixo nível de água durante a segunda coleta.**

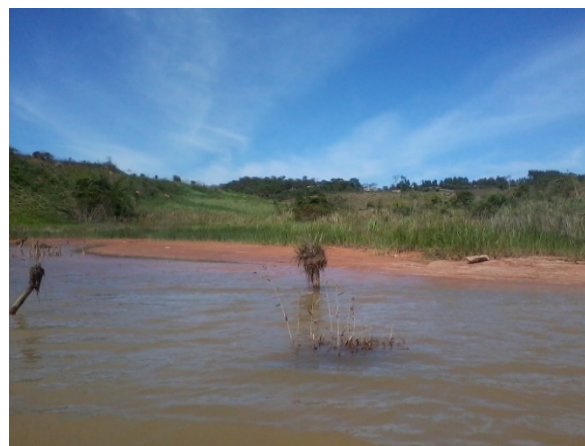
**Figura 4: Porção a montante do lago, que se apresenta assoreada.**

O relevo de fundo do corpo d'água foi representado pelo mapa batimétrico (Figura 2). Pode-se observar um aumento da profundidade de montante para jusante do lago. No centro do lago existe uma faixa com uma elevação do fundo (redução da profundidade). Esse local se assemelha a uma antiga estrada que foi inundada pelo lago e que por isso apresenta uma menor profundidade, como pode ser constatado na Figura 3. Na porção mais a montante, nota-se uma baixa profundidade na faixa de 0,5 metros. Essa porção do lago é a que recebe o curso d'água, evidenciando o carreamento de sedimentos para o lago, que está assoreado nessa porção (Figura 4).
