**IV-222 - AVALIAÇÃO DA QUALIDADE E DA QUANTIDADE DE ÁGUA DO  
RIBEIRÃO ESPÍRITO SANTO – JUIZ DE FORA - MG****Juliana Mattos Bohrer Santos<sup>(1)</sup>**

**RESUMO**

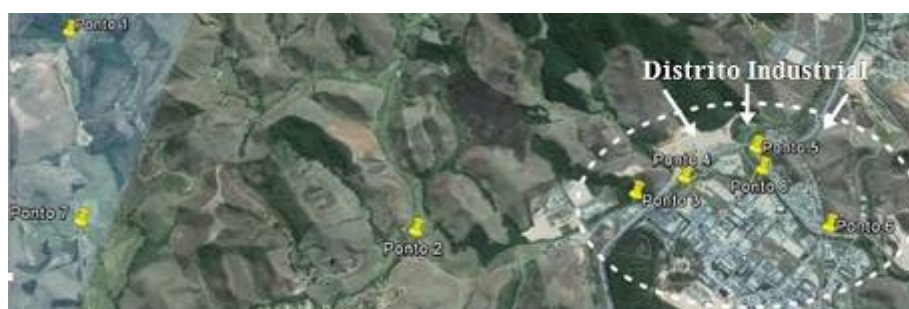
**Figura1: Localização dos pontos de coleta no ribeirão Espírito Santo e no rio Paraibuna.**

Durante as campanhas foram coletadas e analisadas “in situ” três seções de amostras de águas superficiais em oito pontos, sendo cinco no ribeirão Espírito Santo (Ponto 2, 3, 4, 7 e 8), um no tributário (Córrego Gouveia - Ponto 1) e dois no rio Paraibuna (Ponto 5 e 6) (Figura 1). A tabela 2 apresenta a descrição dos pontos analisados.

No programa *Google Earth*, realizaram-se medidas das distâncias entre os pontos de coleta ao longo do ribeirão Espírito Santo e do rio Paraibuna, explicitadas na Tabela 3.

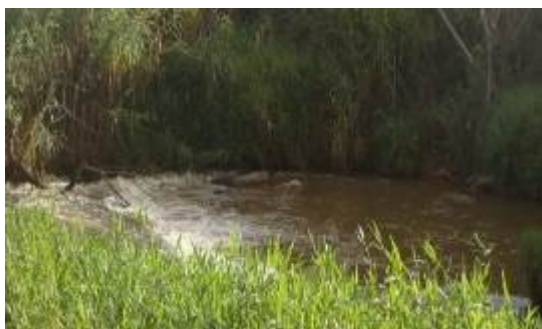
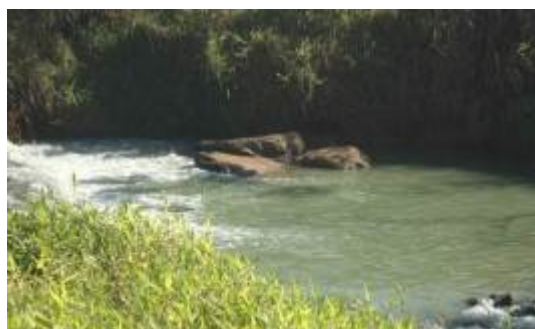
**Figura 3: Ponto 4 durante a primeira (09/06/2013) e a segunda (01/09/2013) coletas.**

Através da análise dos gráficos (Figura 4), constatou-se uma discrepância entre os valores encontrados no ponto 4 durante a segunda coleta e os valores das demais campanhas para os parâmetros condutividade elétrica, DBO, SDT, salinidade, DQO, cor e turbidez. Isso se deve ao fato de que no dia da segunda coleta um efluente esverdeado foi lançado no corpo d'água, como pode ser observado na Figura 3A em comparação com a Figura 3B. Essa diferença também foi verificada durante a sexta campanha para todos os parâmetros mencionados anteriormente com exceção da cor e da turbidez, porém não de maneira visível. O efeito sobre os valores dos parâmetros analisados se deve à localização do ponto 4, pois este encontra-se a jusante do lançamento de efluentes do distrito industrial, caracterizando assim, o impacto causado ao ribeirão Espírito Santo pelas indústrias de Juiz de Fora.
