IV-023 – SISTEMA DE DRENAGEM UTILIZADO COMO REDE COLETORA DE ESGOTO: UM ESTUDO DE CASO EM FORTALEZA – CE

RESUMO

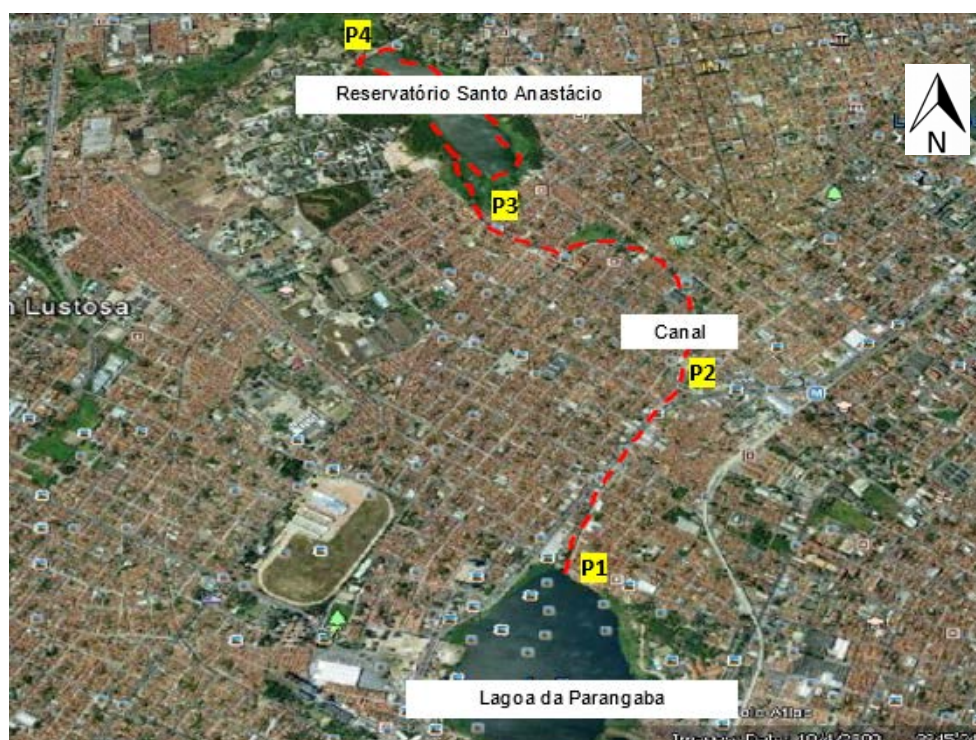
Figura 1 – Mapa indicando o sistema integrado canal-reservatório eutrofizado (Santo Anastácio), localizado na cidade de Fortaleza/CE.

A pesquisa foi realizada no sistema integrado canal-reservatório Santo Anastácio, localizado na cidade de Fortaleza, conforme mostrado na Figura 1.

Para a pesquisa foram demarcados 04 (quatro) pontos (Figura 1), distribuídos ao longo do canal e na entrada e saída do açude Santo Anastácio. A seguir são apresentadas as características de cada ponto.

- P1 - Amostra próximo ao vertedouro de saída da lagoa da Parangaba
- P2 - Amostra próximo ao cruzamento das ruas Acre e Amazonas
- P3 - Amostra próximo a entrada do açude Santo Anastácio
- P4 - Amostra próximo ao vertedouro de saída do açude Santo Anastácio

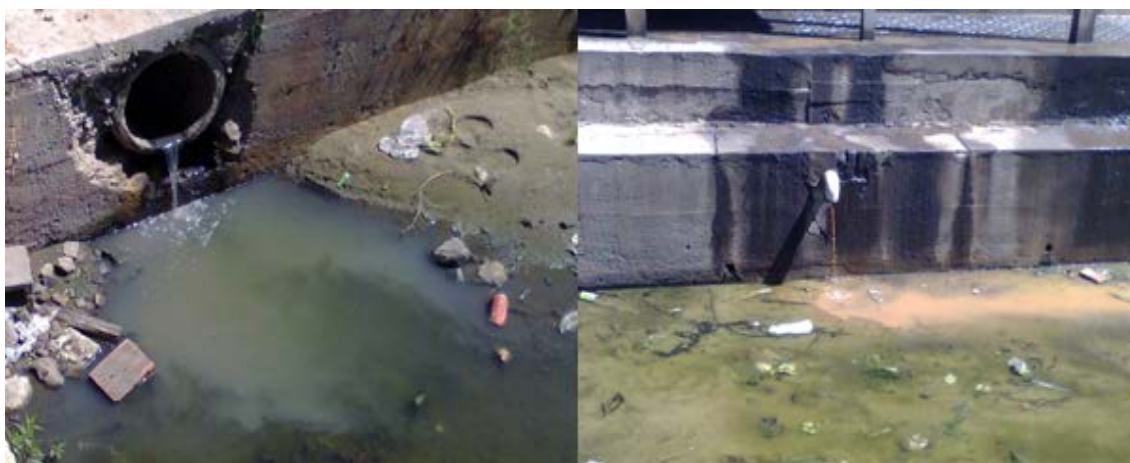
Foi possível verificar ao longo da extensão do canal, ligações clandestinas de esgotos (Figuras 2a e 2b), mesmo se tratando de um dispositivo para drenagem águas pluviais, o que explica o incremento considerável de vazão ao longo do canal. Este incremento é denominado por Von Sperling 2007 como vazão incremental linear “q” em L/s.m (litros por segundo a cada metro).

Figuras 2a e 2b – Lançamento de esgotos no canal
