IV-138 - DIAGNÓSTICO E AÇÕES DE RECUPERAÇÃO PARA AS NASCENTES DO CÓRREGO SÃO BENTO, SÃO ROQUE DO CANAÃ, ES.

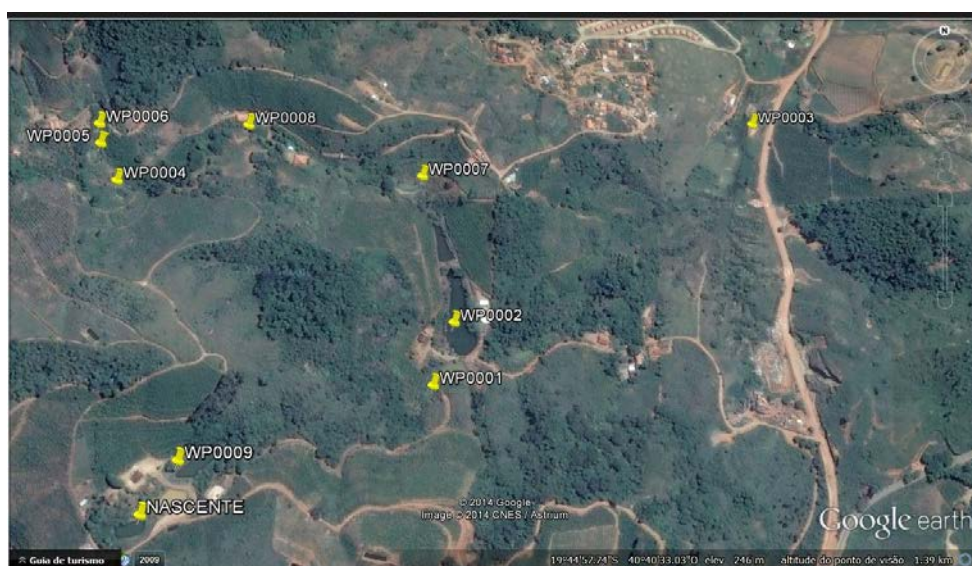
Figura 1. Microbacia contendo as nascentes avaliadas.

O estudo foi realizado numa microbacia do córrego São Bento, no município de São Roque do Canaã, ES, contendo 10 nascentes conforme pode ser visualizado na Figura 1. A microbacia avaliada tem uma área de 1,065 km² e pertence à sub-bacia do rio Santa Maria do Doce, afluente do rio Doce.
