V-032 - PLANEJAMENTO E EXECUÇÃO DE PROJETOS EM SISTEMAS DE DRENAGEM URBANA: ESTUDO DE CASO EM UMA AVENIDA ESTRUTURAL DE CUIABÁ/MT

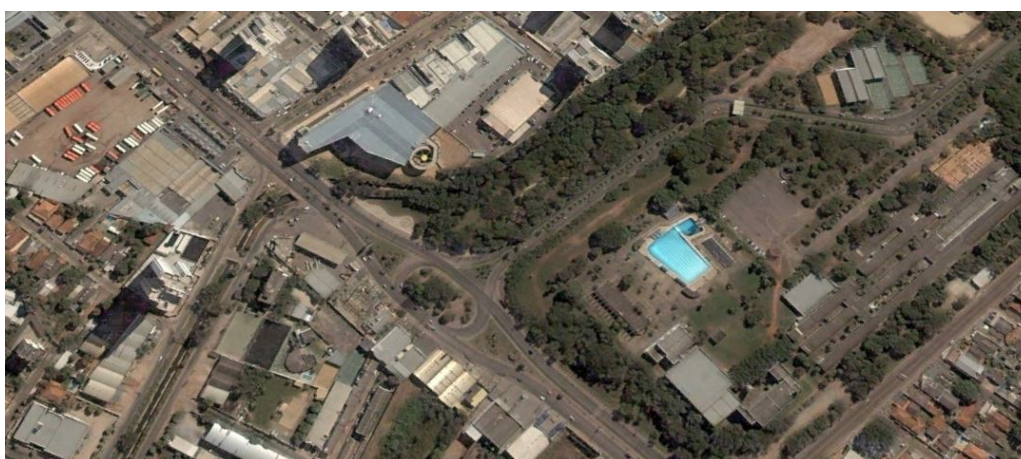
Figura 1: Ilustração aérea antes do início das obras da Copa
Fonte: Google Earth, 2014

Pela comparação entre as Figuras 1 e 2 é possível observar uma extensa área permeável e verde que foi substituída por área pavimentada onde se situa o viaduto e o parque do Barbado, o que aumenta significativamente a área de contribuição e intensifica o escoamento superficial agravando uma área já crítica. Em decorrência disso, há aumento da probabilidade de alagamentos e inundações. De acordo com Zorzo (2015), de 2004 para 2014 houve um crescimento de 13,7% das áreas impermeabilizadas na bacia em estudo.

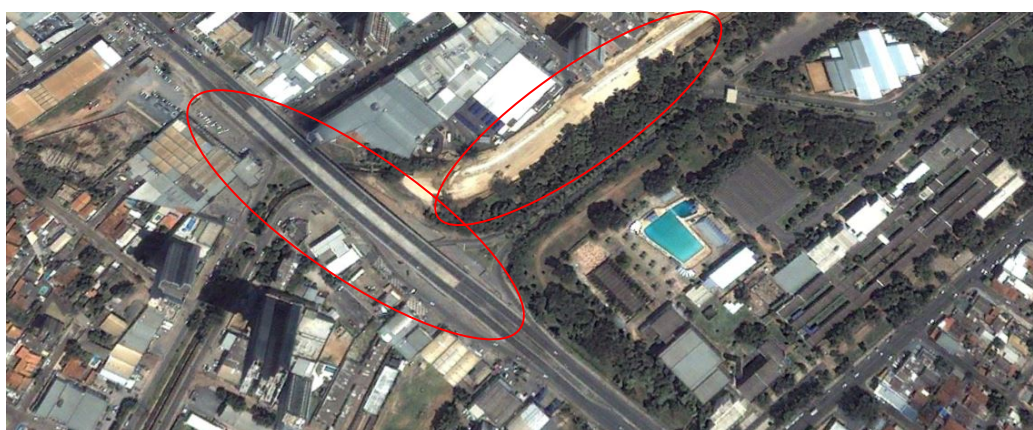
Figura 2: Ilustração aérea durante as obras da Copa
Fonte: Adaptado de Google Earth, 2014

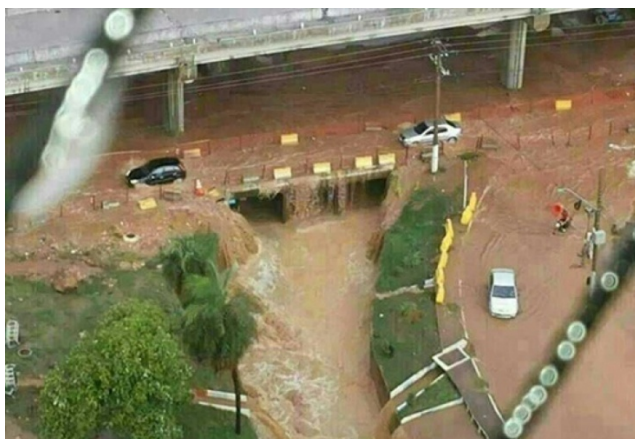
Figura 3: Inundação na área adjacente ao viaduto
Fonte: Reprodução online.

Foi possível constatar que as obras de drenagem nesta região foi relegada, não obedecendo a uma hierarquia de atividades a serem executadas. Como resultado, os habitantes e transeuntes assistiram o acréscimo de ocorrências de alagamentos e inundações no entorno das obras do Viaduto da Av. Fernando Corrêa da Costa desde seu início, em 2013. Na Figura 3 é ilustrada uma imagem onde pode ser observado parte do viaduto e uma das ocorrências de alagamento, por deficiência no sistema de captação de água superficial sobre o córrego do Barbado no trecho canalizado e nas áreas adjacentes.

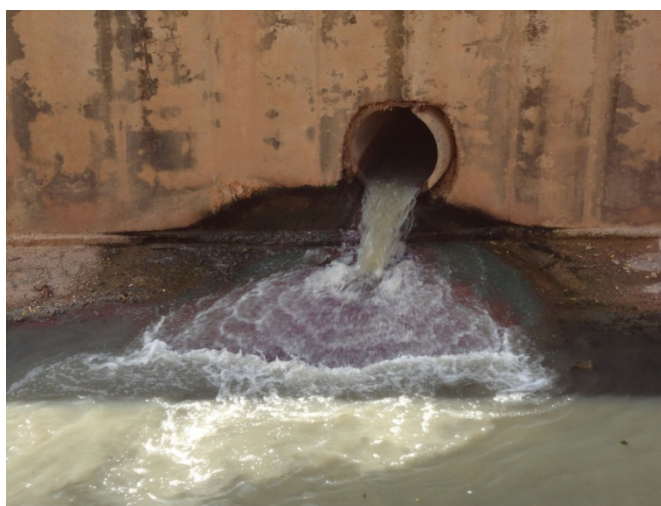
Figura 4: Tubulação em cota baixa no córrego do barbado
Fonte: Acervo pessoal, 2014

Essas exigências da Prefeitura de Cuiabá têm o objetivo de solucionar os problemas de drenagem municipal, porém não são somente com as obras da Copa que os mesmos serão solucionados. Apesar de influenciarem para tal melhora, há necessidade de a questão ser vista como um todo, readequando a drenagem dos bairros contribuintes para que não sobrecarregue o sistema a jusante. Outra situação detectada no entorno está no sistema de macrodrenagem das águas pluviais (córrego do Barbado), em que são encontradas tubulações de deságue em cota muito baixa possibilitando o refluxo da água de tubulações em situações de precipitações intensas e elevação do nível de água do corpo receptor. Isso pode ser identificado na Figura 4, onde é demonstrada a falta de compromisso com o sistema de drenagem urbana.
