VI-089 - AVALIAÇÃO DO RISCO À SAÚDE HUMANA NA ÁREA DO ANTIGO ATERRO BENÓPOLIS NO MUNICÍPIO DE PORTO ALEGRE - RS

Este estudo teve por objetivo avaliar o risco à saúde humana através de análise da geração de biogás e lixiviado do antigo aterro de resíduos sólidos urbanos (RSU), denominado Aterro Benópolis, situado no bairro Humaitá, no município de Porto Alegre – RS. Para executar o presente trabalho e atingir o objetivo proposto foi realizada inicialmente uma avaliação preliminar, que nada mais é do que a obtenção de um diagnóstico da área em estudo. Durante a avaliação preliminar foram realizadas as seguintes atividades: caracterização do meio físico; estudo histórico de implantação e operação do aterro; inspeções em campo; consulta ao Sistema de Informações de Águas Subterrâneas (SIAGAS); e análise de estudos realizados pela empresa Sapotec Sul Soluções Ambientais (SAPOTEC). Sequencialmente foram cruzadas todas as informações obtidas na avaliação preliminar, proporcionando uma análise geral da área do Aterro Benópolis e discussões acerca da geração de biogás e lixiviado e das áreas prioritárias quanto à saúde da população. Concluiu-se assim que o Aterro Benópolis é um aterro cont

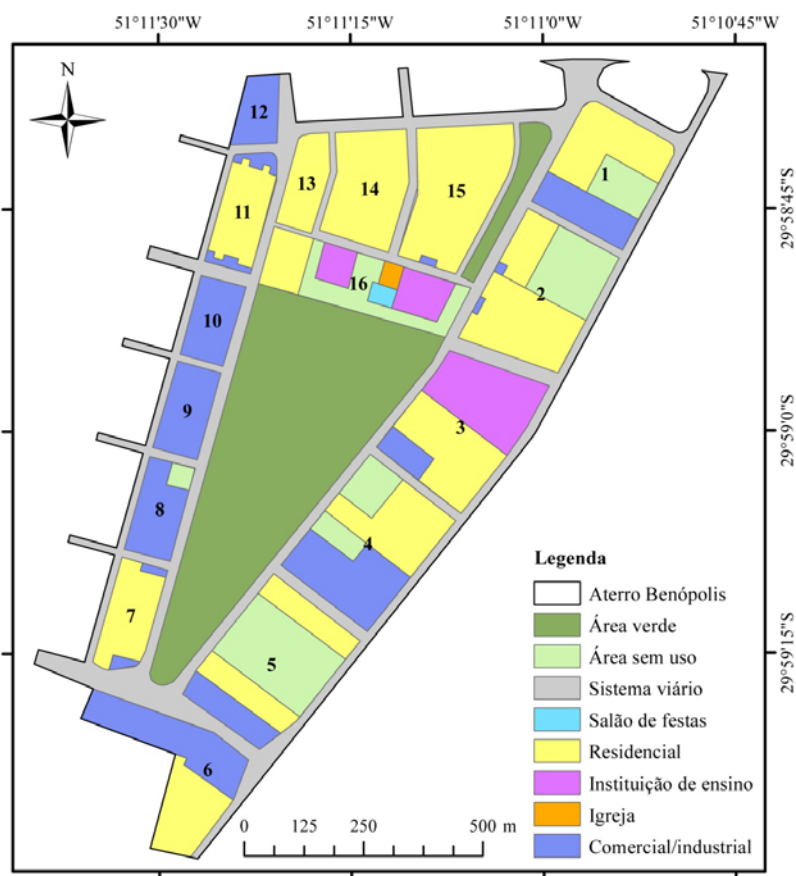
A Figura 3 apresenta o uso e ocupação do solo no Aterro Benópolis, conforme classificação descrita anteriormente. O croqui esquemático da área do aterro foi georreferenciado no software ArcGIS, sendo possível desta forma calcular a distribuição percentual dos usos do solo conforme segue, evidenciando a ocupação de caráter misto que ocorre na área: 9,66% de área sem uso; 19,79% de área verde; 0,20% de casa de festas; 14,81% de área comercial/industrial; 0,19% de igreja; 4,21% de instituição de ensino; 29,43% de área residencial e; 21,71% de sistema viário.

Figura 3: Uso e ocupação do solo no Aterro Benópolis.
(Fonte: o Autor)

Sendo assim, têm-se como áreas prioritárias quanto à saúde da população, utilizando-se a numeração das quadras apresentadas na Figura 3: áreas dos residenciais das Quadras 2, 6, 7, 11 e 16; toda área das Quadras 13, 14 e 15 e; a área das escolas da Quadra 16.

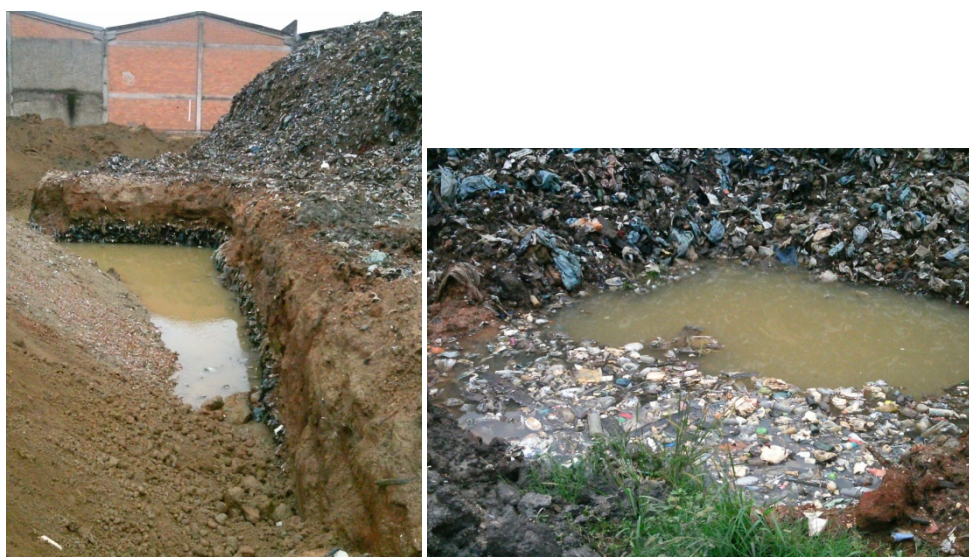
A remoção dos RSU no Terreno 5 (**Figura 5**) teve início em setembro de 2013 e término em maio de 2014, totalizando 33.422 toneladas de resíduos que foram encaminhados para o Aterro Sanitário do município de Minas do Leão - RS. Os resíduos remanescentes no terreno estão localizados no perímetro do mesmo, não podendo ser removidos devido a restrições geotécnicas. A recomposição da área foi realizada com materiais inertes (material argiloso e/ou resíduos da construção civil) (SAPOTEC, 2013; SAPOTEC, 2014).

Figura 5: Remoção dos resíduos do Terreno 5.
