VI-213 - RECUPERAÇÃO DA MATA CILIAR DO IGARAPÉ PATAUATEUA NO MUNICÍPIO DE SÃO MIGUEL (PA), BRASIL

PALAVRAS-CHAVE: Mata Ciliar, Recuperação, Igarapé Patauateua.

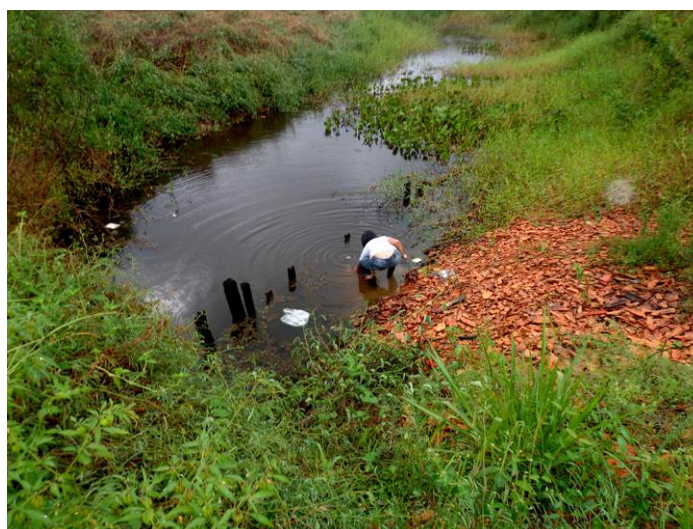
Figura 2: Coleta de água para análise em laboratório.

Coleta de água: No dia 17 (dezessete) de maio de 2013 (dois mil e treze) iniciou-se a coleta de amostras de água em 3 (três) pontos do igarapé Patauateua, sendo que o ponto 1 (um) está localizado na montante, ponto 2 (dois) na parte intermediária e no ponto 3 (três) a jusante (figura 2).

Após a coleta, as amostras foram enviadas ao laboratório, verificando-se a qualidade da mesma sem a recuperação da mata ciliar. O resultado da análise do manancial revelou unicamente as características apresentadas pela água no momento que foi coletada. Os parâmetros adotados para análise foram:

Dessa forma, a análise da qualidade da água do Igarapé Patauateua foi realizada mensalmente, mediante procedimento de coleta nos pontos supracitados. Para tal foi adotado os parâmetros e os padrões físico-químicos definidos na Resolução CONAMA 357 de 17 de março de 2005.

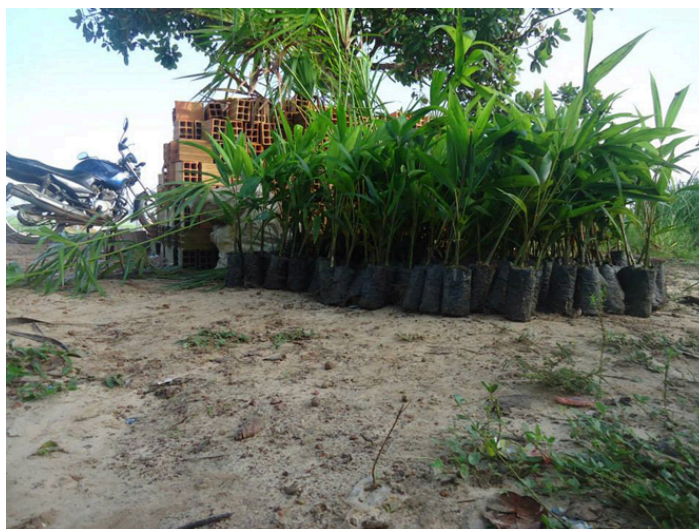
Figura 3: Mudas utilizadas no processo de recomposição da mata ciliar no igarapé Patauateua.

Recomposição: A primeira etapa de recuperação da área degradada foi iniciada no dia 18 de maio de 2013, com o plantio de 148 mudas de espécies nativas divididas em: 120 de açaí anão (*Euterpe oleracea*), 16 de ingá chinelo (*Ingá Sp*) e 12 de buriti (*Mauritia flexuosa*) (figura 3).
