## VI-244 – COMPARAÇÃO DA QUALIDADE AMBIENTAL DA OCUPAÇÃO IRREGULAR VILA TERRA SANTA/CURITIBA/PR APÓS INTERVENÇÃO PARA REGULARIZAÇÃO

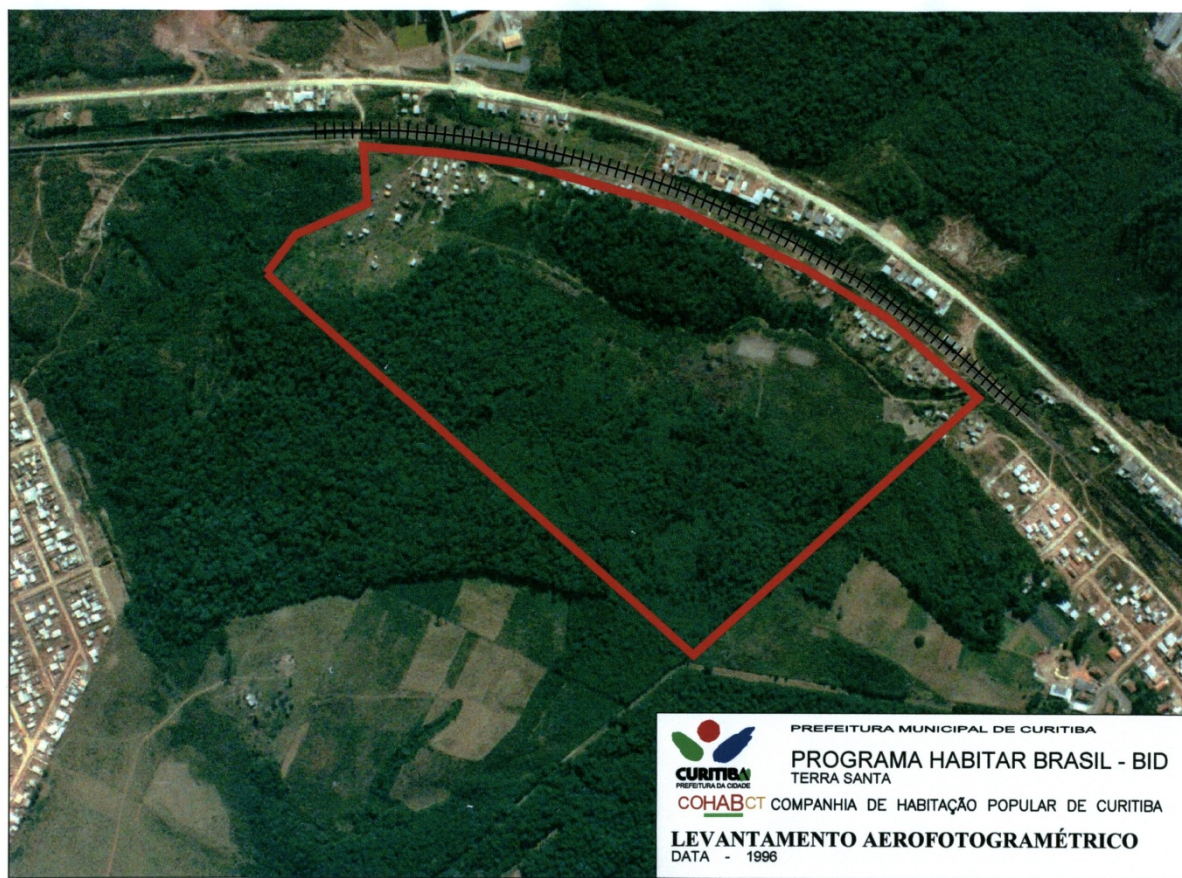
**Figura 1 – Programa Habitar Brasil – BID: Terra Santa – Levantamento Aerofotogramétrico.**  
**Fonte: COMPANHIA DE HABITAÇÃO POPULAR DE CURITIBA, 1996.**

A Vila Terra Santa surgiu em 1998, resultante de uma ocupação irregular, que abrangeu uma área de aproximadamente 240.000m<sup>2</sup> (Figura 1), atualmente está em processo de regularização fundiária pela COHAB-CT. Este loteamento foi uma invasão de propriedade particular localizada no bairro Tatuquara, Município de Curitiba, tendo como subprefeitura a Administração Regional do Pinheirinho (COMPANHIA DE HABITAÇÃO POPULAR DE CURITIBA, 2005).

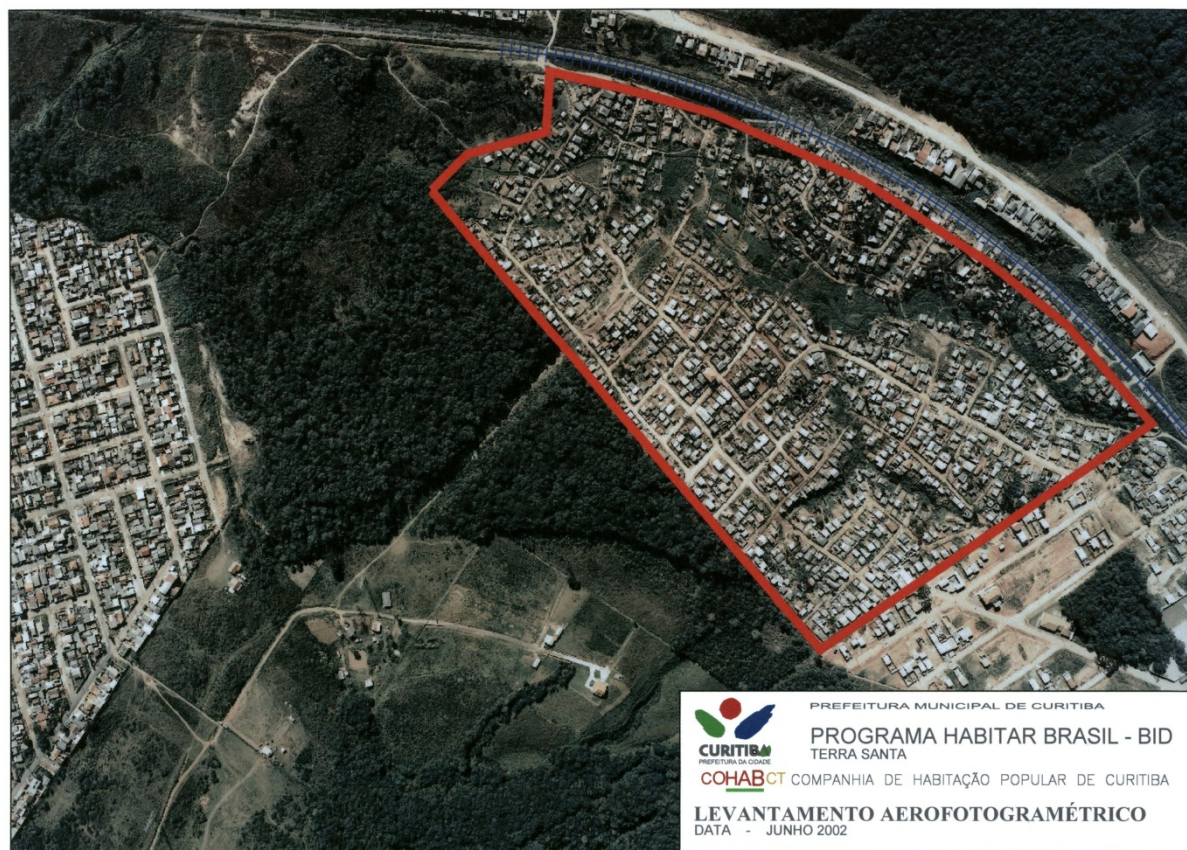
**Figura 2 – Programa Habitar Brasil – BID: Terra Santa – Levantamento Aerofotogramétrico.**  
**Fonte: COMPANHIA DE HABITAÇÃO POPULAR DE CURITIBA, 2002.**

A ocupação da área da Vila Terra Santa deu-se através da participação e apropriação da comunidade, em decorrência da impossibilidade de controle sobre o espaço, tanto pelos proprietários quanto pelo Poder Público. A ocupação desencadeou uma grave devastação ambiental e a construção de ocupações individuais ao longo das faixas de preservação permanente (Figura 2) (COMPANHIA DE HABITAÇÃO POPULAR DE CURITIBA, 2005).
