VI-262 - INFRAESTRUTURA DE ASSENTAMENTOS HABITACIONAIS POPULARES – A REALIDADE DO BAIRRO 17 DE MARÇO, ARACAJU-SERGIPE

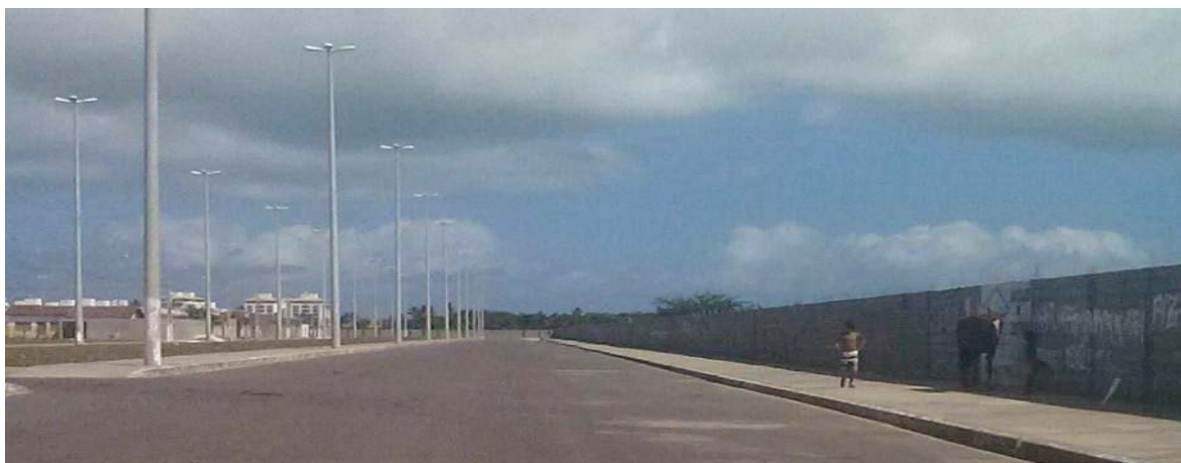
A iluminação pública é considerada boa pelos moradores, mas há alguns pontos onde é insuficiente ou, até mesmo, não tem. Nas quadras ainda sem uso não existe iluminação pública, o que deixa certas zonas na penumbra ou escura (ver Fotografias 1e 2). A presença das áreas com pouca iluminação refletiu nos valores das opções regular e ruim. A insuficiência de iluminação cria áreas perigosas ou inutilizadas no período da noite.

Fotografia 1 : Iluminação pública das vias principais.
Fonte: Santos(2014)

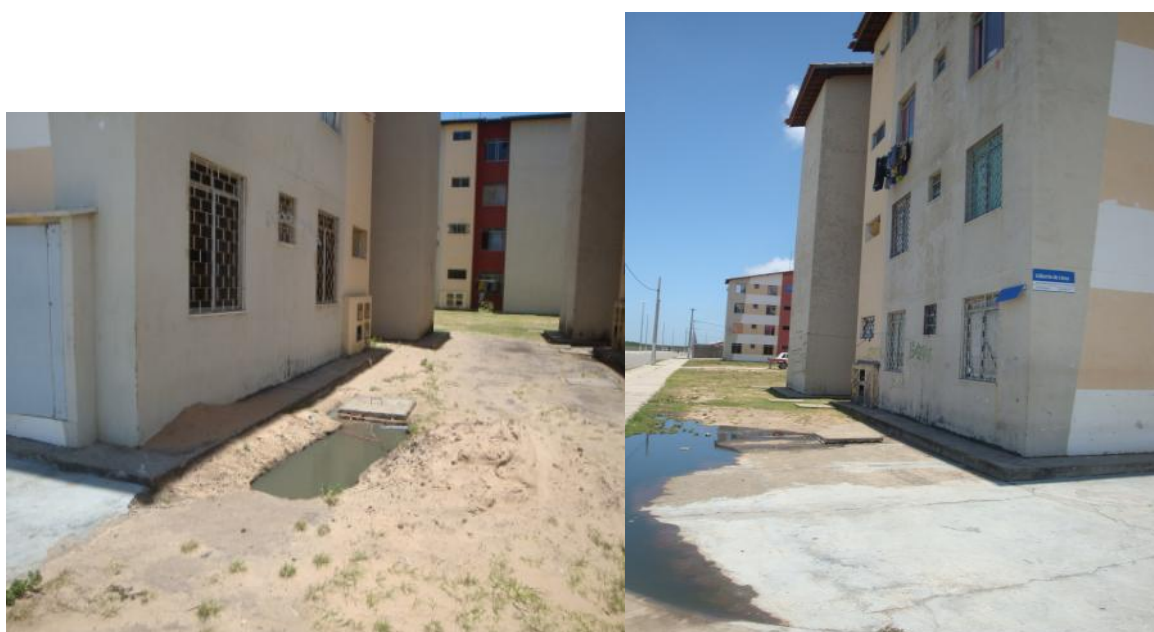
Fotografia 3: Fossas entupidas nas áreas dos prédios

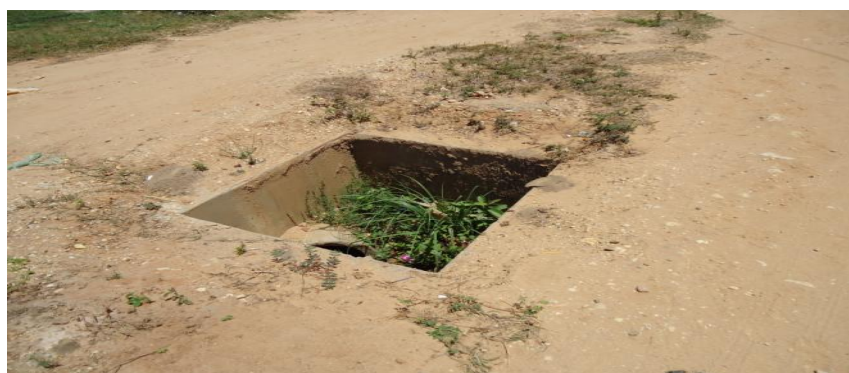
A etapa entregue em 2013 está com problema no esgoto residencial, ainda não foi ligada ao sistema de saneamento urbano e este ainda não foi concluído (Fotografia 4). O que causa grande desconexão entre as partes entregues do bairro.

Fotografia 4: Tubulação do esgoto exposta. Divisa da 2ª com a 3ª etapa
Fonte: Santos(2014)

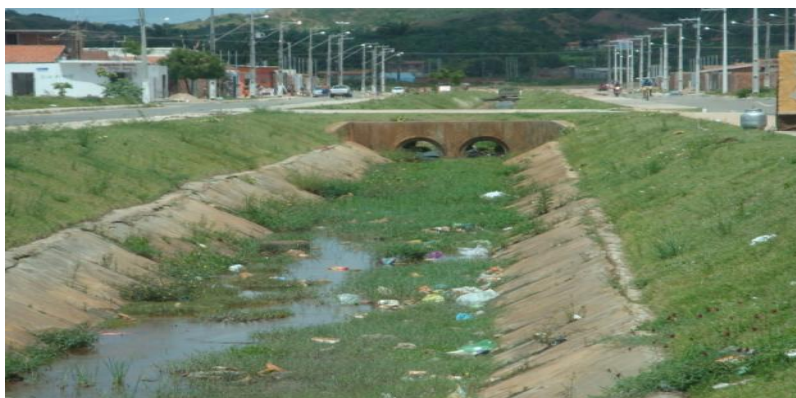
Outra característica da infraestrutura avaliada foi a coleta de lixo, inclusive se há coleta seletiva e centro para triagem. O serviço de coleta de lixo quando em bom funcionamento evita o acúmulo de lixo ou o descarte em lugares inapropriados. Quanto ao serviço os moradores julgaram: 3% regular, 74% bom, 13% ótimo e 10% não responderam. A coleta de lixo funciona normalmente e passa por todas as ruas, inclusive as que não possuem calçamento. Entretanto há a presença de lixo nos canais de drenagem e nas quadras sem uso apesar do bom serviço (Fotografia 5).

Fotografia 5: Presença de lixo nos canais de drenagem.
Fonte: Santos(2014)
