IX-003 - PROBLEMAS DE INUNDAÇÃO DIAGNOSTICADOS NA BACIA HIDROGRÁFICA DO RIO LAJEADO EM PALMAS-PR

RESUMO

DIAGNÓSTICO DO PROBLEMA DE INUNDAÇÃO NA BACIA HIDROGRÁFICA

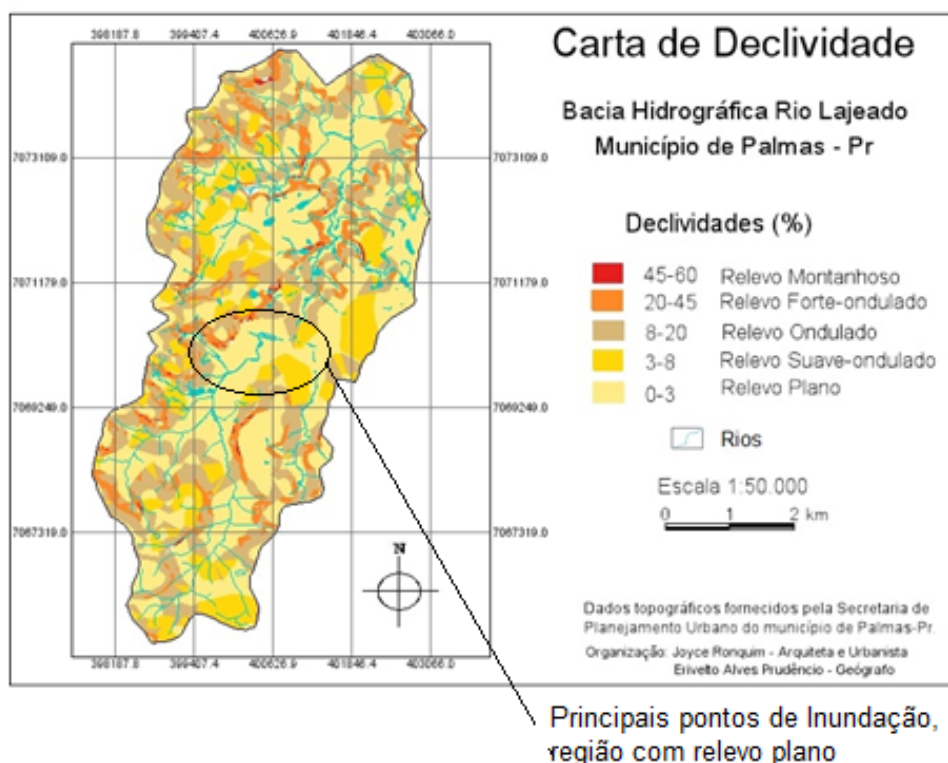
Figura 1 – Carta de Declividade

Os índices favorecem a boa drenagem, porém, observa-se que a carta de declividade (Figura 2) apresenta alguns relevos planos de 0-3% de declividade; é justamente nessas áreas de relevo plano que a água se acumula e perde velocidade, pois quanto menor a declividade, mais lento será o escoamento, ocupando maiores áreas de inundações.

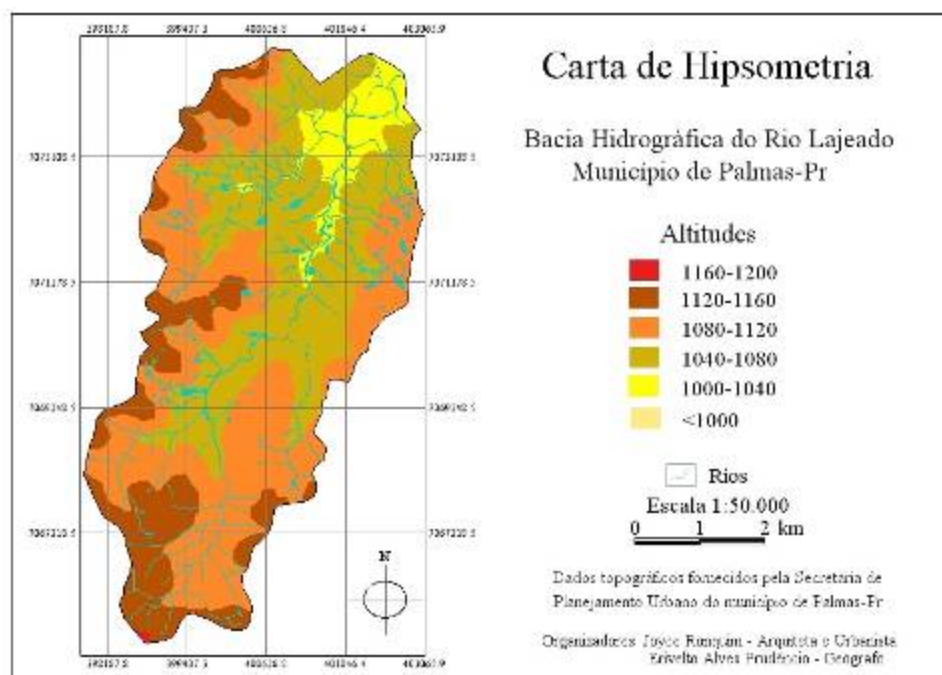
Figura 3 – Carta de Hipsometria

A carta de hipsometria é outra ferramenta para análise, de forma rápida, das altitudes da bacia hidrográfica; a carta representa as altitudes de alguns pontos na bacia; para esta carta foram classificados de <1000 a 1200 metros de altitude. As cores graduais começam com a cor caqui para a menor altitude até a cor vermelho para maior altitude (Figura 3).

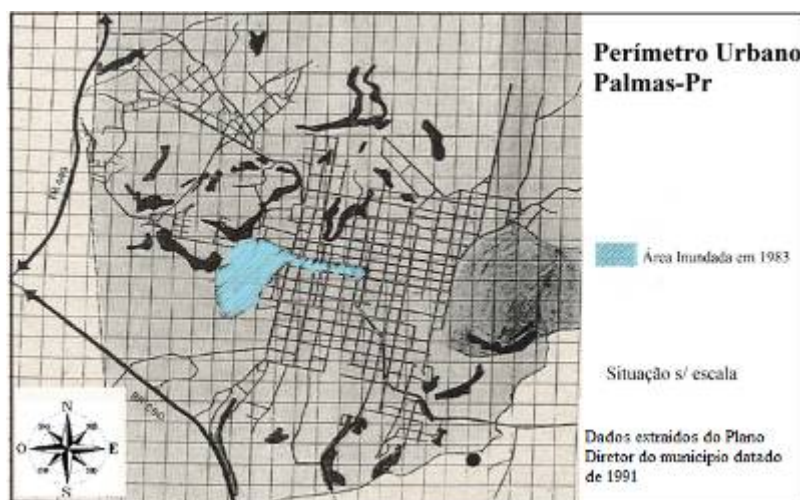
Figura 4 – Perímetro Urbano de Palmas-PR, situação em 1991

A ocupação da Bacia Hidrográfica do Rio Lajeado iniciou-se em 1879 com a urbanização de Palmas. O Plano Diretor do município de Palmas-PR (1991) relata sobre a despreocupação do município em relação aos aspectos ambientais, com uso e ocupação do solo sem planejamento, ocupação irregular em fundo de vale, crescente impermeabilização; também menciona sobre as construções irregulares às margens do rio, dificultando o escoamento, ocasionando alagamentos nas áreas mais baixas, além do desmatamento até as margens dos rios. O mesmo documento apresenta um “Mapa N°4 – Situação Atual Bloqueios Urbanos” (1991) com a delimitação da área inundada em 1983 (Figura 4).

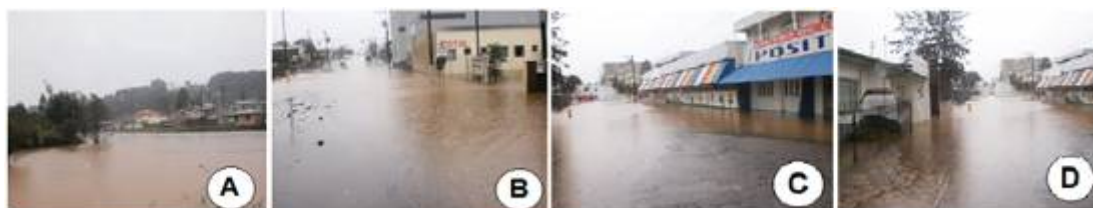
Figura 5 – Imagens da Inundação no ano de 2010

Ao longo de todos esses anos, vários eventos de inundações ocorreram na região. Através de pesquisas em jornais locais, conseguiu-se reunir algumas fotografias; essas imagens ilustram o alagamento ocorrido em 2010 (Figura 5). As inundações continuam ocorrendo na mesma região diagnosticada no ano de 1983.

No ano de 2013, o município de Palmas-PR elaborou uma limpeza na calha do rio (no local de frequentes inundações) com o intuito de diminuir as ocorrências de inundações na região. Essa limpeza não foi o suficiente para mitigar a inundação: no dia 28 de dezembro de 2013, ocorreu outro evento de chuva que ocasionou grandes inundações; em 45 minutos choveu 103 mm, o alagamento atingiu áreas que nunca tinham sido atingidas, causando transtornos e grandes traumas às populações, preocupando-as a cada vez que ocorre um evento de chuva.

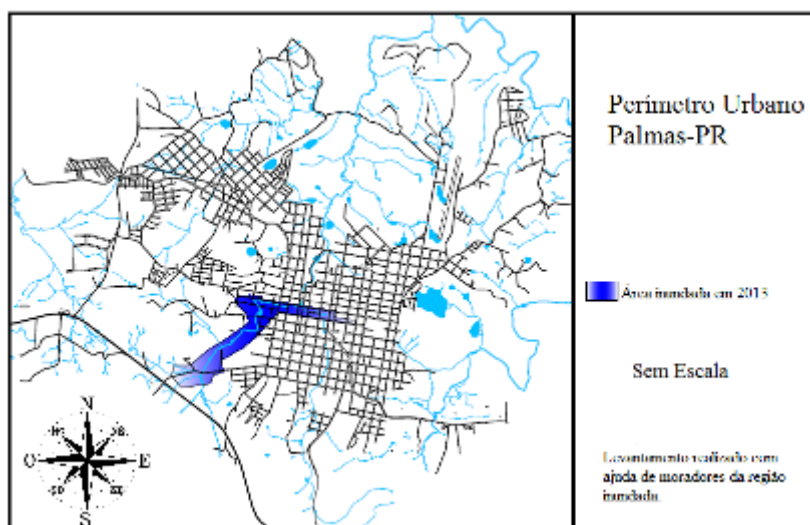
Figura 6 – Perímetro Urbano de Palmas-PR, Situação de Inundação na Região de Estudo no Ano de 2013

Após esse evento de inundação foi realizado um levantamento in loco, com entrevista com moradores, para mapeamento dos locais inundados, a Figura 6 mostra o resultado do levantamento, ilustra a principal área atingida pela inundação do evento de 28 de dezembro de 2013; também ocorreram pequenos pontos de alagamento em outras regiões da cidade, que não foram identificados neste mapa.

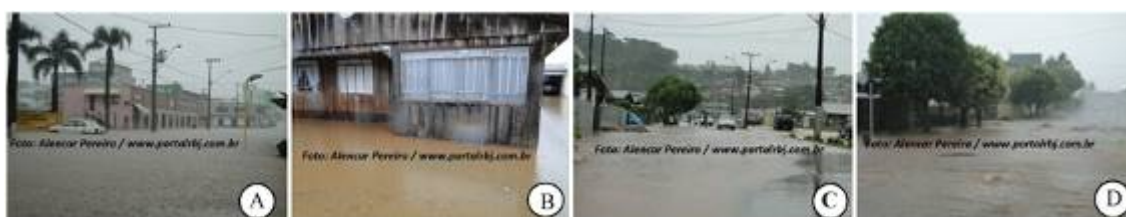
Figura 7 – Inundação Registrada na Área Urbana

As inundações continuam ocorrendo nos mesmos lugares e devido à urbanização e consequente impermeabilização, a situação vem cada vez se ampliando. A Figura 7 ilustra a situação da inundação para o evento de chuva do dia 28 de dezembro de 2013.

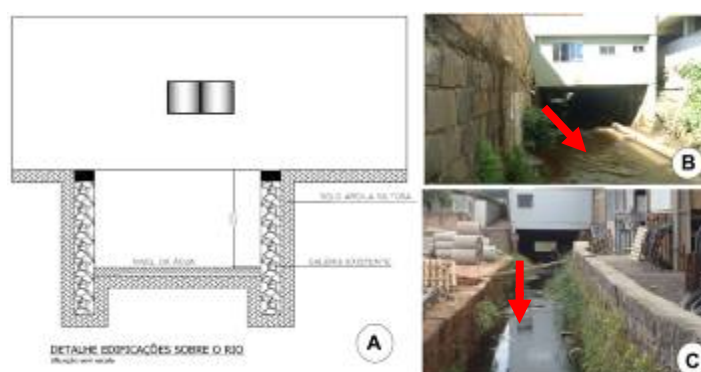
Figura 8 – Algumas Construções sobre o Rio Lajeado

Em vários pontos, o rio passa sob construções. A Figura 8 ilustra situações encontradas ao longo do Rio Lajeado. O plano diretor e a legislação ambiental não permitem construções dessa natureza; a situação se agravou porque associou a falta de educação ambiental com a falta de fiscalização para obras desse tipo.

Outro problema encontrado nesses locais é o lançamento do efluente do esgoto doméstico diretamente no Rio, sem o devido tratamento. A falta de conscientização, a ausência de educação ambiental por todas as partes (dos governantes, profissionais, população em geral), a ausência de leis de punição para construções sobre o rio,

contribuiu para a grande quantidade de obras desse nível construídas ao longo do curso do Rio Lajeado. Além do que, existem obras que ao serem construídas ocasionou o estrangulamento do rio, agravando os problemas de inundações na bacia hidrográfica do Rio Lajeado.

Os problemas de inundações ocorrem a mais de trinta anos, ocasionado principalmente pela urbanização, que gerou áreas impermeabilizadas e fez-se o uso e ocupação do solo às margens do Rio Lajeado, esses fatores contribuíram para o agravamento dos eventos de inundações. Esses fatos ocasionaram prejuízos e desconfortos as populações atingidas, como diagnóstico observou-se que não há nenhuma obra com intuito de mitigar esses problemas de inundação. Pretende-se dar continuidade a este trabalho, com intuito de propor medidas de controle de cheias com utilização de reservatórios *offline* e implantação de técnicas de LID (desenvolvimento urbano de baixo impacto).
