IX-034 - AVALIAÇÃO HIDRÁULICA DE SISTEMAS DE MICRODRENAGEM URBANA: UM ESTUDO DE CASO NA CIDADE DE RIO PARANAÍBA

Este trabalho tem como objetivo, mostrar a importância de realização do planejamento dos sistemas de drenagem de águas pluviais em locais de rápido adensamento urbano por meio de um estudo de caso do sistema de microdrenagem de águas pluviais de uma área central do município de Rio Paranaíba – MG, que tem apresentado recorrentes casos de alagamentos durante eventos chuvosos.

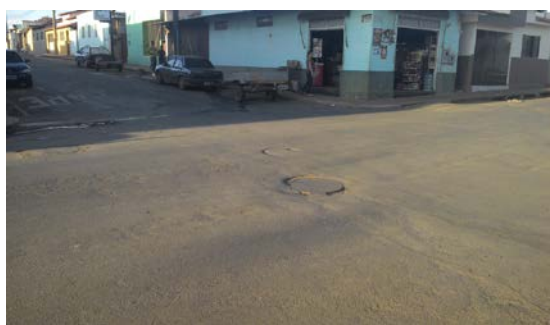
A Figura 2 mostra um problema comum em Rio Paranaíba, o recapeamento dos poços de visita. Essa irregularidade impossibilita o acesso ao poço de visita para possíveis manutenções. A falta de acompanhamento de um profissional adequado nas tarefas de recapeamento e a falta de inspeção da Prefeitura fez com que o problema se tornasse comum.

Figura 2: Poço de visita recapeado.

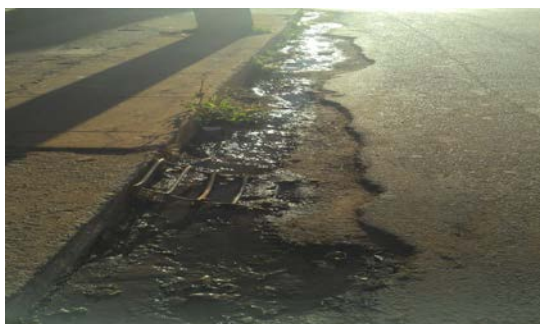
A Figura 3 mostra a deficiência de uma via sem sarjeta. A falta de sarjeta ocasiona alagamentos e erosões no pavimento, podendo ainda provocar aquaplanagem de veículos, espirro de água e dificuldade de locomoção de pedestres. Outro problema comum é a presença de sarjetas com baixa declividade. Sarjetas com baixa declividade e largura pequena apresentam menor capacidade de escoamento da água.

Figura 3: Erosão devido à falta de sarjeta.

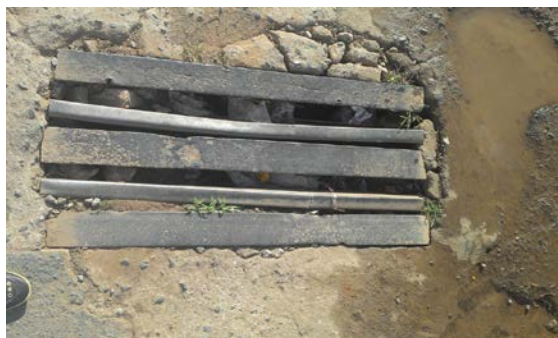
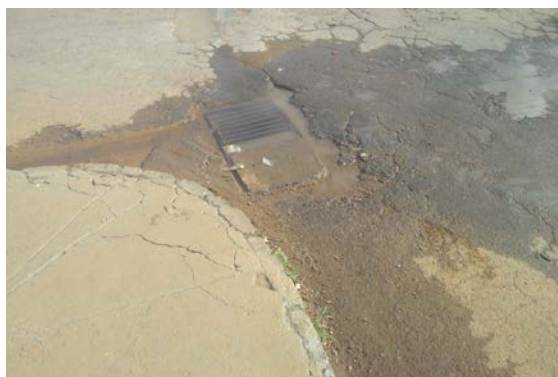
As Figuras 4 e 5 mostram exemplos de bocas de lobo entupidas no município, esse problema afeta a rede de drenagem já que diminui a capacidade de vazão das bocas de lobo. Segundo Righetto, Moreira e Sales (2009), a presença de resíduos sólidos em bocas de lobo resulta quase sempre na formação de alagamentos. A não disposição adequada dos resíduos sólidos urbanos faz com que esses sedimentos sejam levados para a rede, entupindo-a. Esse problema pode causar inconvenientes como enxurradas, espirros de água, dificuldade de locomoção e aquaplanagem de veículos. A falta de manutenção intensifica o problema.

Figura 4: Boca de lobo com sedimentos.

Figura 5: Boca de lobo entupida.

Como soluções mitigadoras sugere-se a adoção de medidas não-estruturais, de ordem social, como por exemplo a conscientização dos cidadãos da destinação correta dos resíduos sólidos, para evitar a obstrução dos elementos de drenagem.

Ressalta-se também a importância de criação de um plano de manutenção e limpeza dos elementos de drenagem já existentes e um maior controle do crescimento da cidade por meio de plano diretor, evitando o excesso de áreas impermeabilizadas e prevendo estruturas de drenagem compatíveis com a expansão da área urbanizada.

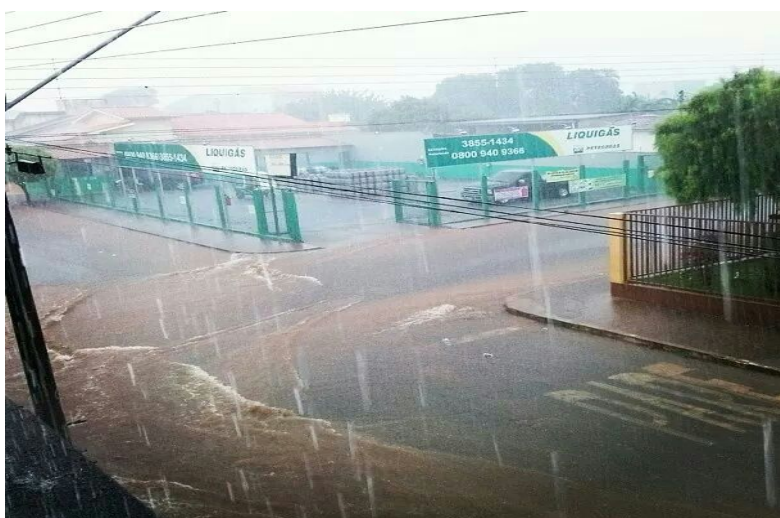
No município de Rio Paranaíba, alagamentos ocorrem com frequência. O aumento da impermeabilização, causada principalmente pelo crescimento acelerado e desorganizado da cidade, e a falta de um sistema de drenagem eficiente colaboraram com o problema. O aumento de áreas impermeabilizadas é responsável pela diminuição do tempo de concentração, o que sobrecarrega muitas das vezes a microdrenagem, que normalmente foi dimensionada com um período de retorno pequeno, tendo uma eficiência comprometida. Pode acarretar a aquaplanagem de veículos, maus cheiros, dificultar o deslocamento de pedestres e ainda causar a proliferação de doenças. A Figura 6 apresenta uma foto de uma das ruas em estudo durante evento chuvoso, em que vê-se o avanço da lâmina d'água sobre quase toda a pista.

Figura 6: Alagamento no cruzamento das Ruas João Leandro e Tristão Furtado.

Além disso, recomenda-se a implantação de um novo sistema de microdrenagem, como sarjetas com maior capacidade e a construção de bocas de lobo e redes coletoras.
