IX-091 – AVALIAÇÃO DO SISTEMA DE MICRODRENAGEM EM UM TRECHO DA RUA DOS MUNDURUCUS, BELÉM – PA

RESUMO

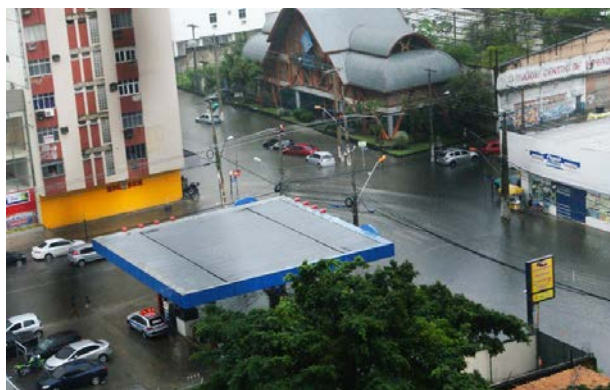
O estudo foi conduzido em um trecho da Rua dos mundurucus, no perímetro entre a Avenida Alcindo Cacela e a Travessa 09 de Janeiro (Figura 1), no bairro Cremação, localizado na cidade de Belém, do estado do Pará. O trecho está situado em um dos pontos conhecido como zona de risco, em virtude dos recorrentes alagamentos que ocorrem no local (Figura 2).

Figura 2: Trecho da Rua dos Mundurucus completamente alagada.

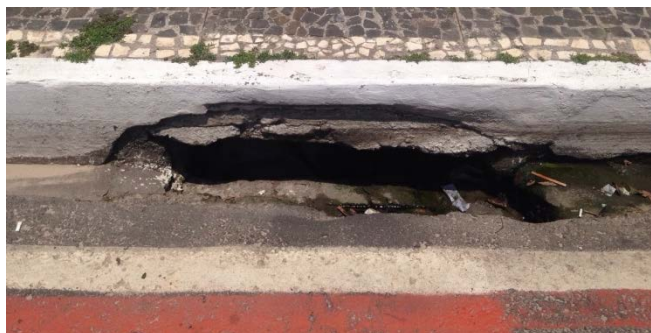
E somados a todos esses eventos, falhas nas atividades de engenharia que se tornam ineficientes, aumentam ainda mais a fragilidade de áreas como o trecho da Rua dos Mundurucus, para as eventuais enchentes urbanas. Com base nas averiguações e medições realizadas *in loco* verificou-se que o trecho em estudo conta com a contribuição de 9 (nove) Bocas de lobos no total, sendo todas do tipo simples e sem grelha (Figura 3). As distâncias de uma Boca de lobo para outra, variaram de 19 (dezenove) a 52 (cinquenta e dois) metros, estando assim em desconformidade com o estabelecido, já que o tipo de boca de lobo presente no trecho permite uma distância máxima de 18 (dezoito) metros de uma para outra (WATANABE, 2009).

Figura 3: Boca de lobo do tipo simples e sem grelha. Fonte: Autores.

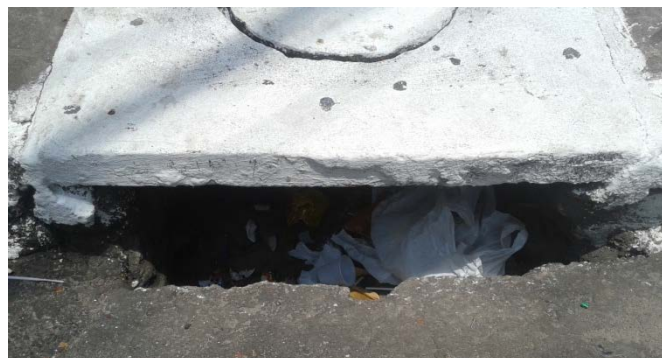
Além disso, as mesmas ainda se apresentaram consideravelmente obstruídas com resíduos sólidos como mostra a Figura 4 e outras com visível problema de recebimento de águas em seu escoamento, além de encontrar-se sem tampa, gerando poluição visual, maior incapacidade de drenar águas no trecho e riscos à saúde pública (Figura 5).

Figura 4: Boca de lobo no trecho da Rua dos Mundurucus obstruída com resíduos sólidos. Fonte: Autores.

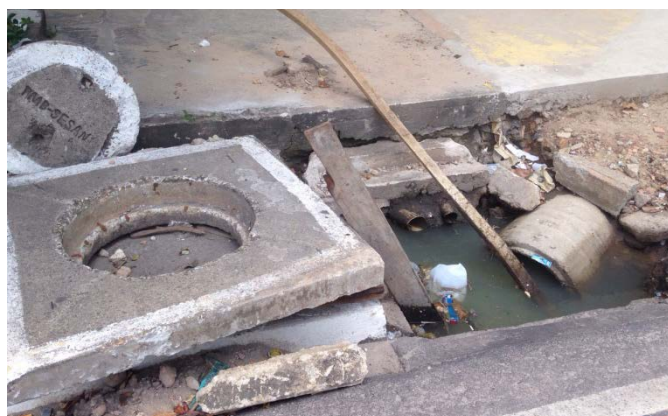
Figura 5: Boca de lobo no trecho da Rua dos Mundurucus sem tampa e entupida. Fonte: Autores.

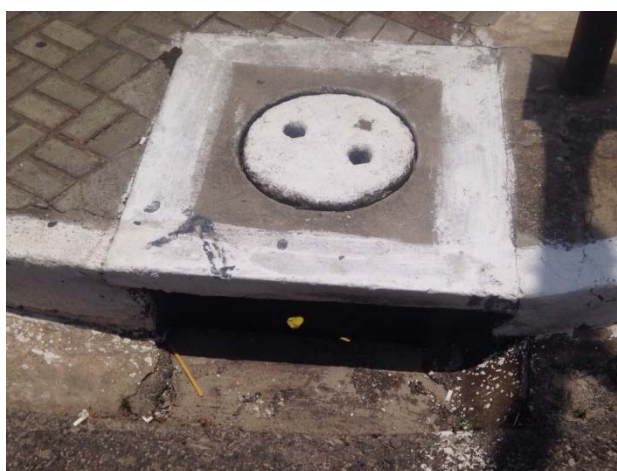
As bocas de lobo do trecho de estudo, estão situadas nos pontos mais baixos do sistema, com vistas a impedir alagamentos e águas paradas em “zonas mortas”, no entanto, algumas bocas de lobo do trecho em estudo estão localizadas em locais indevidos (Figura 6), pois foram assentadas exatamente nos cruzamentos das vias. Segundo Negrão e Gemaque (2010, citado por TUCCI, 2005), a instalação de bocas de lobo devem ser próximas aos cruzamentos de ruas, um pouco a montante das faixas destinadas à travessia de pedestres para evitar que estes pisem dentro d'água durante os temporais, beneficiando, por outro lado, a movimentação dos veículos em sua passagem, de uma rua para outra, rente à curvatura do meio-fio.

Figura 6: Situação não recomendada para alocar bocas de lobo. Fonte: Autores.
