IX-082 – ZONEAMENTO DAS ÁREAS VULNERÁVEIS A ENCHENTES NO NÚCLEO MARABÁ PIONEIRA, MUNICÍPIO DE MARABÁ-PA

Este trabalho apresenta a identificação e classificação das áreas propensas à ocorrência de enchentes no núcleo Marabá Pioneira, município de Marabá – PA, a partir da adaptação de uma ferramenta avaliativa, com o objetivo de zonear as áreas vulneráveis a enchentes, bem como apresentar medidas mitigadoras. A metodologia empregada consistiu no levantamento de dados bibliográficos em livros e artigos científicos disponíveis em meios eletrônicos, visita ao órgão de defesa civil municipal e coleta de dados em campo na área de estudo. Para aplicação da ferramenta avaliativa foram utilizados três parâmetros, sendo eles: drenagem urbana, bacia hidrográfica e vulnerabilidade a enchente. Através da soma dos pesos foi possível zonear as áreas deste estudo como de baixa, média ou alta vulnerabilidade. Esta análise classificou 92,54 hectares com alta vulnerabilidade (Setores: 1, 2, 3, 4 e 5) e 31,79 hectares com média vulnerabilidade (Setores: 6 e 7). Logo, é necessária a adoção de medidas mitigadoras, como exemplo, a manutenção e expansão dos dispositivos de microdrenagem em toda a extensão

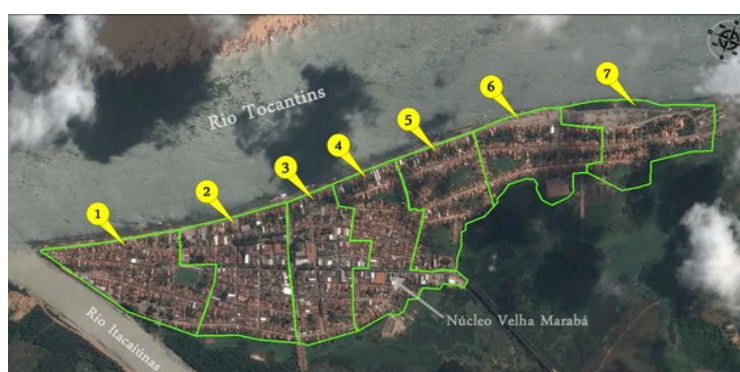
Para execução deste estudo e aplicação da ferramenta avaliativa proposta foi necessário à visita em campo durante os dias 22 a 26 de Setembro de 2014. O local de estudo compreende uma área de 121,43 hectares que foi subdividida em sete setores (Setor 1, Setor 2, Setor 3, Setor 4, Setor 5, Setor 6, Setor 7) levando-se em consideração as próprias ruas do núcleo urbano para demarcação dos limites, permitindo que todas as subdivisões tivessem contato direto com o corpo hídrico, Figura 1.

Figura 1: Setores Analisados. Fonte: Google Earth, 2014.

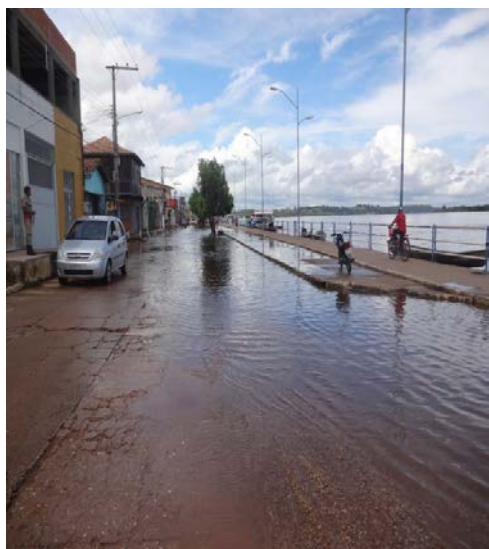
Figura 4 - Orla durante a enchente de 2014.

A ferramenta adaptada de Ártico (2013) obteve êxito quanto ao enquadramento e classificação dos setores, como pode ser visualizado nas Figuras 4 e 5, obtidas em campo que registraram pontos no decorrer dos setores afetados pela enchente no ano de 2014.

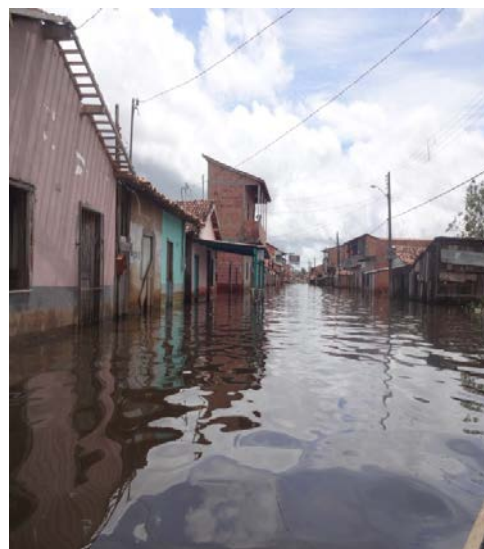
Figura 5 - Enchente na Avenida Pará, Setor 5.
