## IX-025 - QUALIDADE DA ÁGUA PLUVIAL NO CAMPUS ALTO PARAÓPEBA – UFSJ: ANÁLISE DE PARÂMETROS FÍSICOS E QUÍMICOS

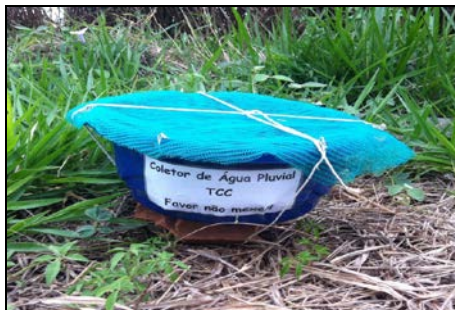
As amostras foram coletadas conforme recomendações do Programa de Pesquisa em Saneamento Básico, PROSAB (2009). Os coletores foram feitos utilizando um recipiente de plástico com o volume de 5 litros. Na parte superior foram colocadas redes para evitar a entrada de sólidos proveniente da vegetação, de animais e de partículas do solo que são carregados pelo vento. Os coletores foram amarrados a blocos de concreto para impedir sua movimentação, como mostrado na Figura 1.

**Figura 1: Recipiente coletor de água pluvial vinda da atmosfera.**

Esse tipo de coletor foi utilizado para coleta de água direta (água vinda da atmosfera) e também para coletar amostras na caixa de passagem, a qual liga o telhado do prédio principal do *campus* ao reservatório de acumulação de água pluvial, a única diferença é que no segundo caso não se necessitou de blocos de concreto, devido ao fato da caixa de passagem ser pequena e não possibilitar grandes movimentações do coletor. O

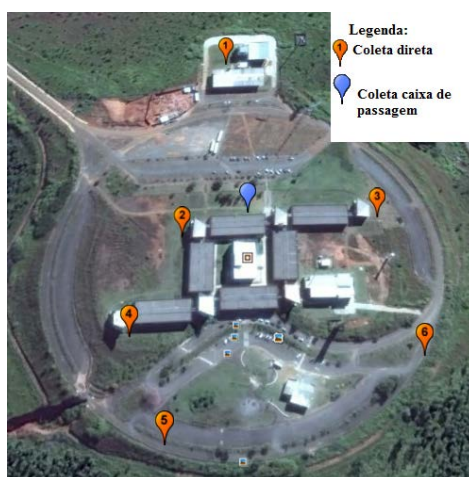
Foram feitos sete recipientes de coleta, seis destes foram usados na coleta direta e um para coletar a água na caixa de passagem. A Figura 3 apresenta a disposição dos coletores no *campus* e a numeração atribuída a eles.

**Figura 3: Vista área do *Campus* Alto Paropeba. Nela estão representados os pontos de coleta da água pluvial.**

Cada coletor foi posicionado de forma que todas as partes do território da universidade fossem englobadas, mas tomando o cuidado de não deixá-los próximos a locais de aglomerações de alunos, para que as amostras não fossem danificadas. Na Tabela 1, têm-se um resumo com a localidade e objetivo de cada coletor.
