I-351 - O (DES)ABASTECIMENTO PÚBLICO DE ÁGUA NO MUNICÍPIO DE PAUINI NO ESTADO DO AMAZONAS: CAUSAS E CONSEQUÊNCIAS

Rainier Pedraça de Azevedo

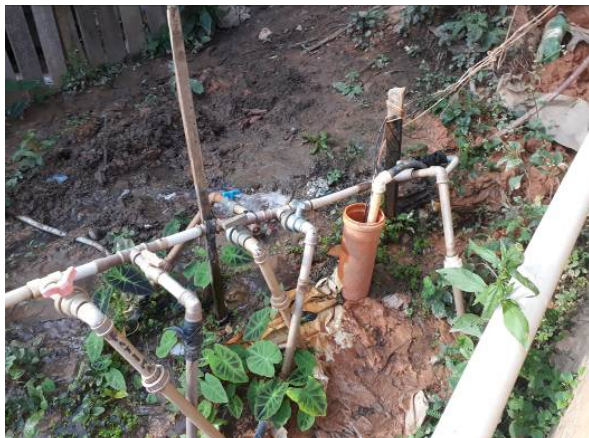
Quanto aos aspectos construtivos dos poços, observou-se que tubos destinados a rede de água ou de esgoto são usados como revestimento, e vários desses não possuem o respectivo selo de proteção sanitária ou mesmo tampa (Figura 2), e, muito provavelmente não apresentam a cimentação inicial usada como uma barreira sanitária contra a entrada de águas indesejadas, principalmente as provenientes do lençol freático, as mais suscetíveis a contaminação.

Figuras 2 e 3: Poço sem selo de proteção sanitária e tampa e barrilete de distribuição respectivamente

Uma recomendação imediata para o caso é a utilização de hipoclorito de sódio nas águas, além, de incentivar a realização de melhorias nas instalações das captações e o monitoramento da qualidade das águas dos poços e das fontes alternativas.

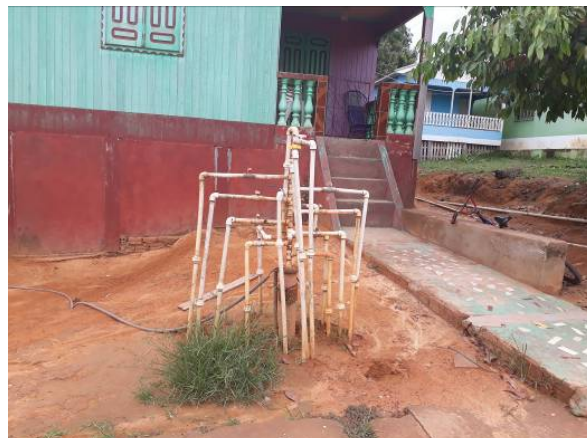
Na boca do poço, no lugar de uma pequena rede de distribuição para atender as casas, predominam as ligações individuais instaladas a partir do barrilete na saída de cada poço (Figura 3), o que leva a atender as casas numa distância não muito superior a um raio de 50 metros.

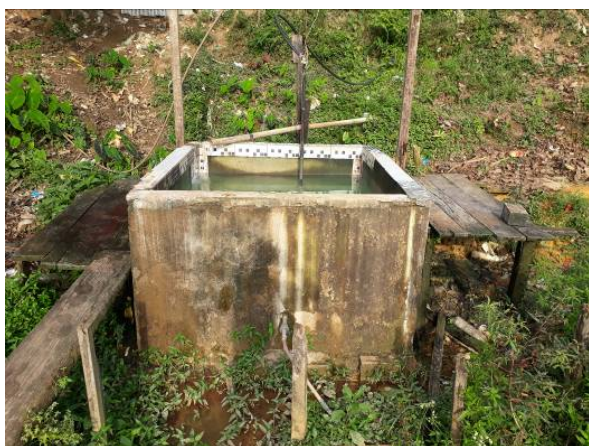
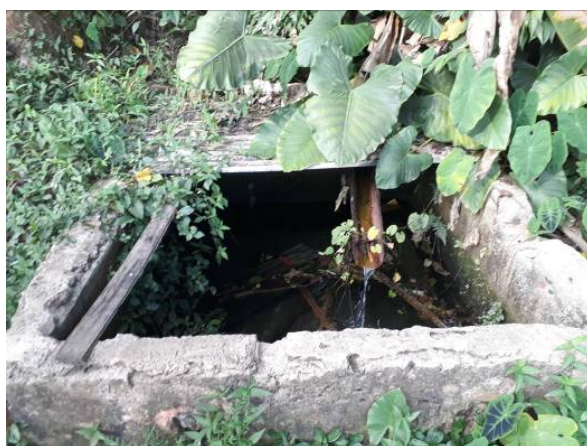
As fontes de água também são usadas pela população para se abastecer, principalmente na parte mais baixa da cidade. No geral, são fontes desprotegidas, que vertem água do lençol freático possivelmente contaminado por fossas e valas de esgoto a céu aberto localizadas a montante dessas fontes (Figuras 4 e 5).

Figuras 4 e 5: Fontes de água desprotegidas

Tanto as águas dos poços tubulares como as das fontes podem representar um risco à saúde da população, devido à possibilidade de contaminação principalmente por *Escherichia Coli*, uma vez que não é realizado nenhum controle sanitário e nenhum tratamento dessas águas, nem mesmo uma simples desinfecção com produtos a base de cloro.
