XII-029 – ELABORAÇÃO DO PLANO DE SEGURANÇA DA ÁGUA NA COMUNIDADE RURAL QUILOMBOLA DE DIADEMA NO MUNICÍPIO DE TERESINA DE GOIÁS

RESUMO

PALAVRAS-CHAVE: Sistema de Abastecimento de Água (SAA), comunidade quilombola e Plano de Segurança da Água (PSA).

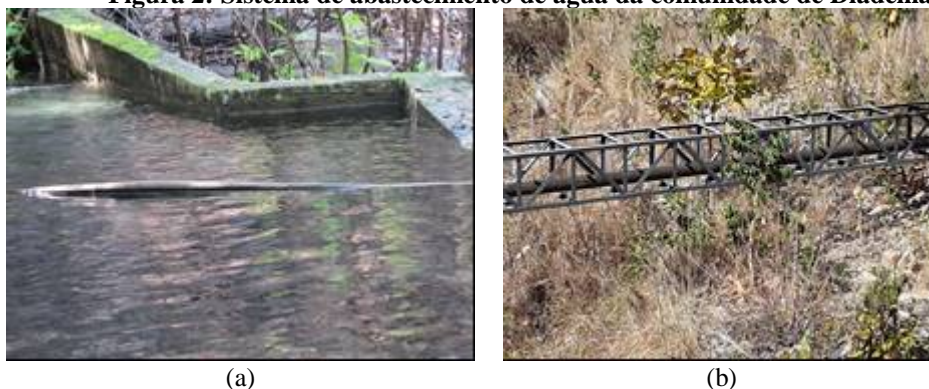
A comunidade de Diadema é abastecida por meio de um sistema de abastecimento de água simplificado para um total de aproximadamente 110 famílias. A captação é realizada na nascente Fazenda Brejão por barragem de nível e conta com a existência de uma tela para contenção de folhas, detritos e matérias com maiores diâmetros (Figura 2a). A adução é realizada por uma tubulação em ferro fundido, em bom estado de conservação, que conduz a água por gravidade da captação até o local de tratamento (Figura 2b). O sistema de tratamento simplificado conta apenas com filtração (Figura 3a) e depois, a água é armazenada em um reservatório apoiado com capacidade útil de 100 m³ (Figura 3b). Esse reservatório apresenta problemas no controle do nível, pois não possui boia e/ou outros dispositivos para regularização da vazão de entrada. A rede de distribuição, construída com tubulação subterrânea de Policloreto de Polivinila (PVC), apresenta um diâmetro de 60 mm e abastece a população por gravidade a partir do reservatório.

Figura 2: Sistema de abastecimento de água da comunidade de Diadema

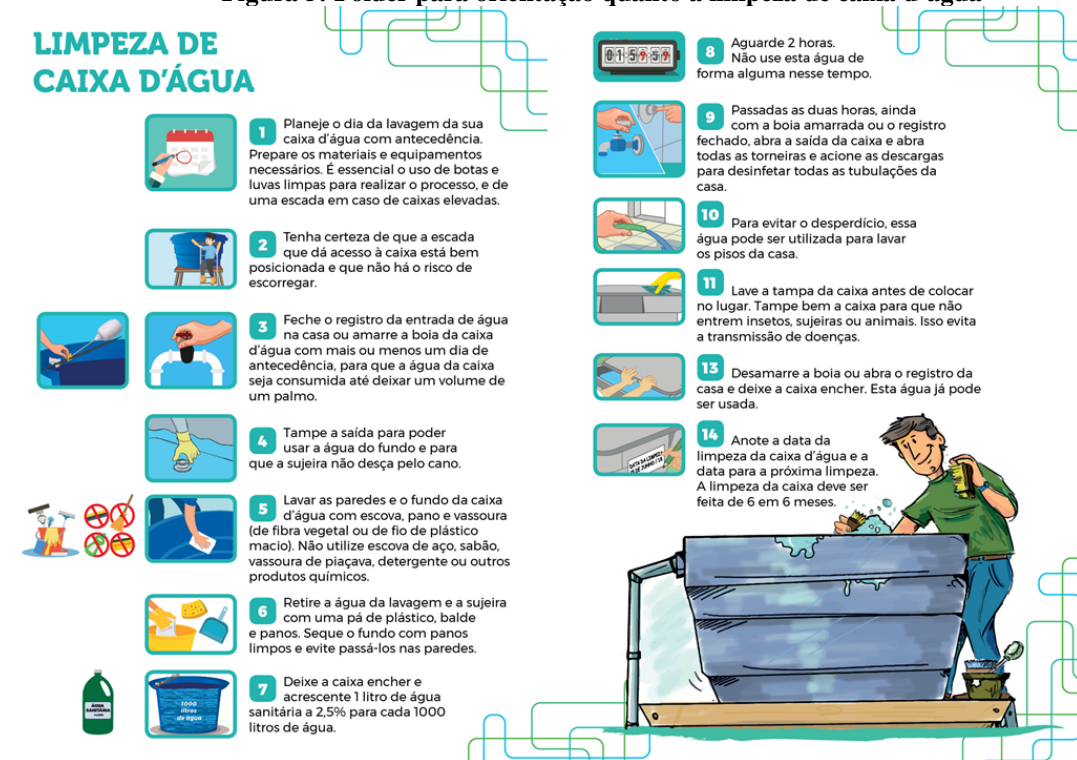
O PSA abrange todas as etapas do SAA, no entanto ele não contempla a confiabilidade da qualidade da água após a entrada na residência, pois segundo a Portaria Consolidada nº 05 de 2017, o responsável por esta é do próprio consumidor. Diante disto com intuito de alertar a população sobre a importância de armazenar a água em recipientes bem higienizados elaborou-se um folder orientativo de como realizar a limpeza da caixa d'água de forma adequada, conforme ilustra a Figura 5.

Figura 5: Folder para orientação quanto a limpeza de caixa d'água
