I-193 - AVALIAÇÃO DA QUALIDADE DE ÁGUAS DE POÇO PARA ABASTECIMENTO HUMANO EM CONDOMÍNIOS DA REGIÃO METROPOLITANA DO ESPÍRITO SANTO

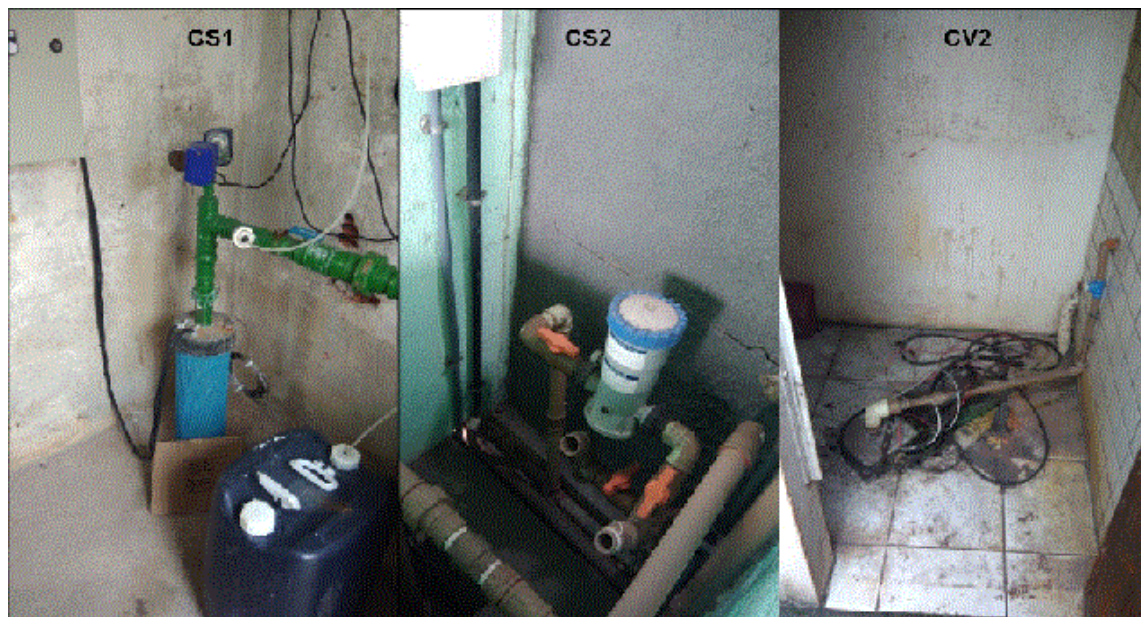
Figura 1 - Poços CS1, CS2 e CV2

Os poços CS1, CS2 e CV2 encontram-se em locais protegidos, isolados de interferências externas e aparentemente distantes de fontes de contaminação, como pode ser observado na Figura 1.

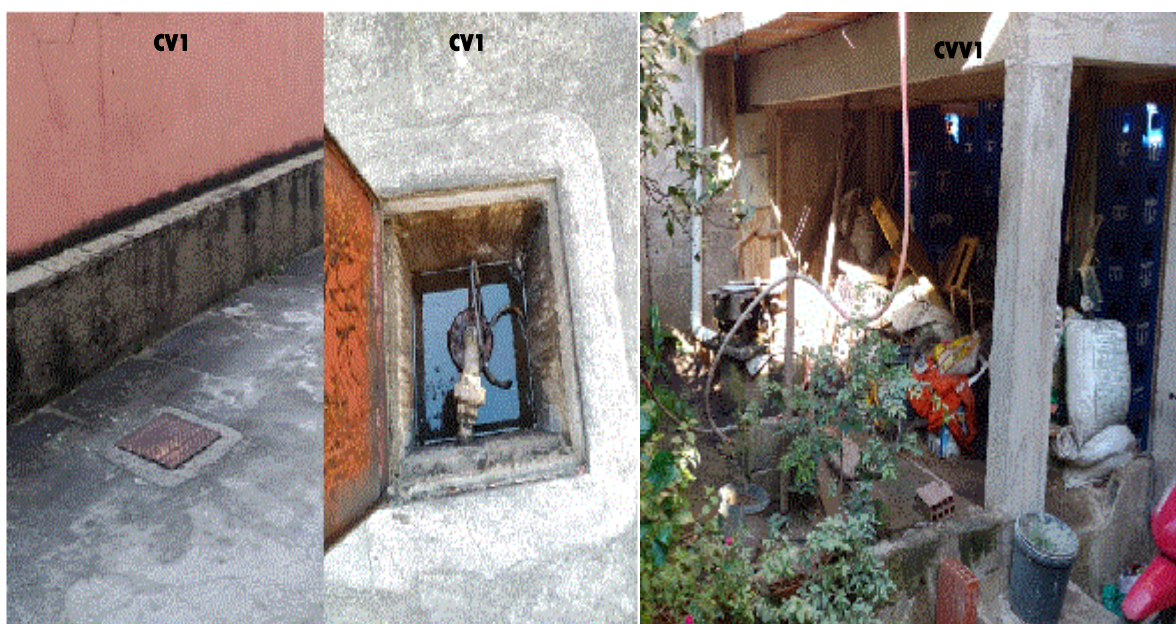
Figura 2 - Poços CV1 e CVV1

O poço CV1 situa-se abaixo do calçamento do pátio do condomínio e é coberto por uma tampa de metal, porém, como o local não possui qualquer tipo de abrigo, é suscetível a infiltração de água de chuva. O CVV1 fica em uma área sem calçamento e sem recobrimento nos fundos da casa, como pode ser observado na Figura 2.

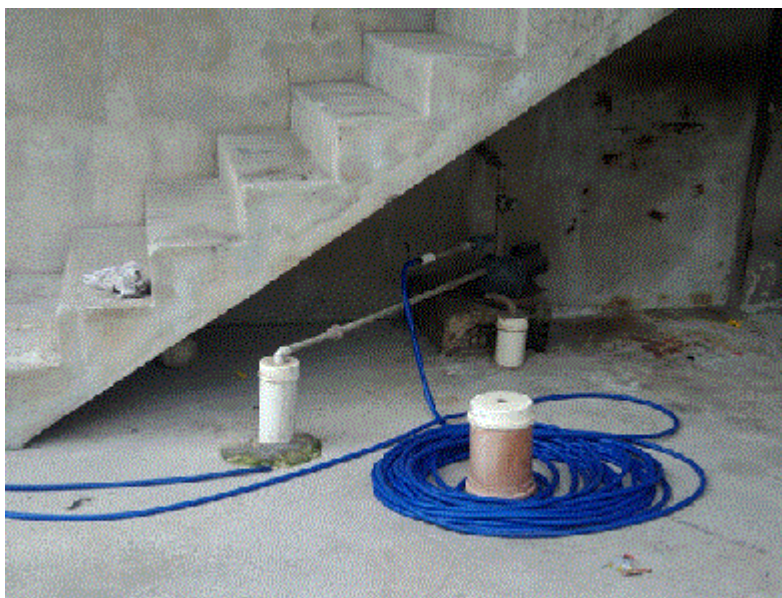
Figura 3 - Entorno do poço CVV2

O CVV2, embora não esteja em ambiente isolado, fica em uma área calçada, limpa e com cobertura, como pode ser visto na Figura 3.
