III-169 - AVALIAÇÃO DO LOCAL DE DISPOSIÇÃO FINAL DE RESÍDUOS SÓLIDOS URBANOS DE GOIANÉSIA - PA COM BASE NO ÍNDICE DE QUALIDADE DE ATERRO DE RESÍDUOS (IQR)

RESUMO

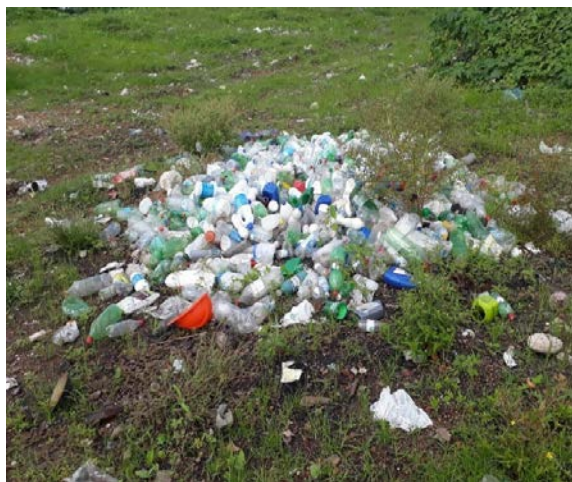
Na primeira etapa da análise observou-se que os resíduos sólidos urbanos coletados são dispostos em área a céu aberto, são descartados resíduos domésticos, de podas e varrição, entulhos e inclusive resíduos recicláveis como: papelão, plástico, vidro e pneus (figuras 4, 5, 6 e 7).

Figura 4: Resíduo reciclável, plástico.

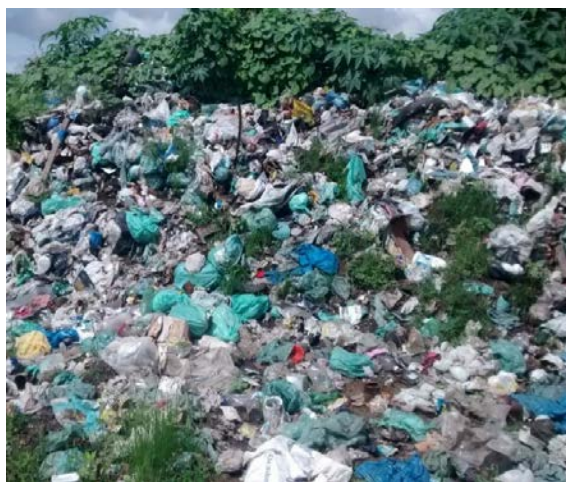
Figura 5: Resíduo reciclável, sacolas plásticas.

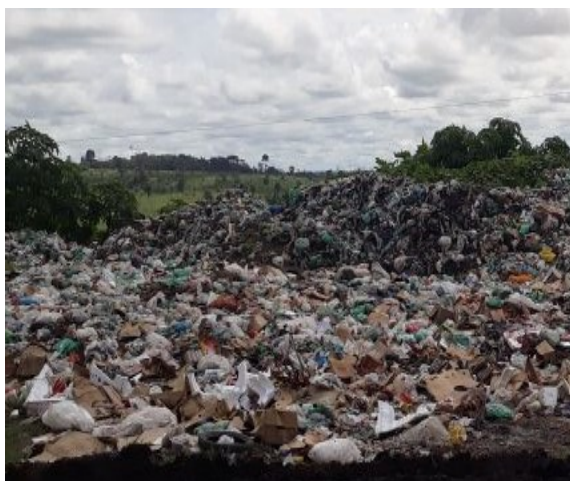
Figura 6: Resíduos reciclável, papelão.

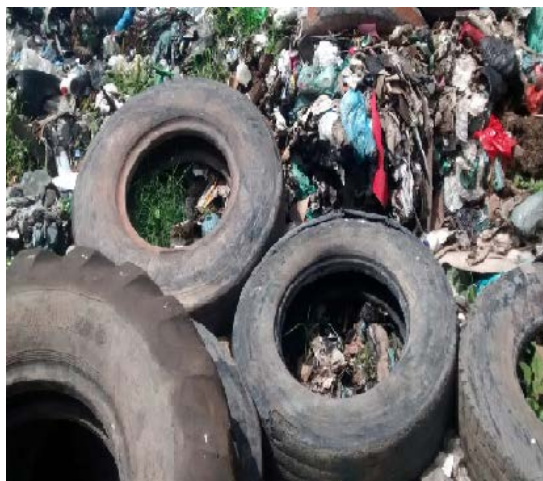
Figura 7: Resíduo reciclável, pneus.

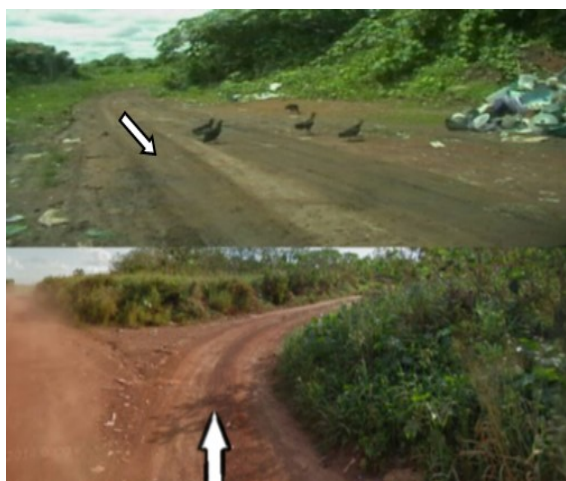
A entrada e toda a extensão da área do aterro se encontrava desprotegida, sem qualquer sistema, como portaria, vigilância, cercado físico ou visual que impeça ou controle o acesso à área (imagem 8), a NBR 13896/97 sugere à aterros de resíduos não perigosos a implantação desses sistemas e das sinalizações de perigo junto a portaria e cercados, como mecanismos para manter distantes animais e pessoas não autorizadas. Segundo MONTEIRO et al (2001), o cercamento da área deve ser executado para dificultar o ingresso de pessoas não autorizadas na área do aterro.

E quanto ao cercamento visual, a norma supracitada destaca a sua importância, já que ela pode atuar favoravelmente nos aspectos à vizinhança, ventos dominantes e estética, podendo ser cerca viva arbustiva ou arbórea. Além do mais, as vias de acesso interno se achavam em condições inadequadas (imagem 9), segundo a norma NBR 13896/97 os acessos internos e externos devem ser protegidos, executados e mantidos de maneira a permitir sua utilização sob quaisquer condições climáticas. Avaliadas estas condições na área em estudo foi notório suas divergências com o estabelecido na norma mencionada acima, obtendo a pontuação indica na tabela 1.

Figura 8: Entrada do aterro.

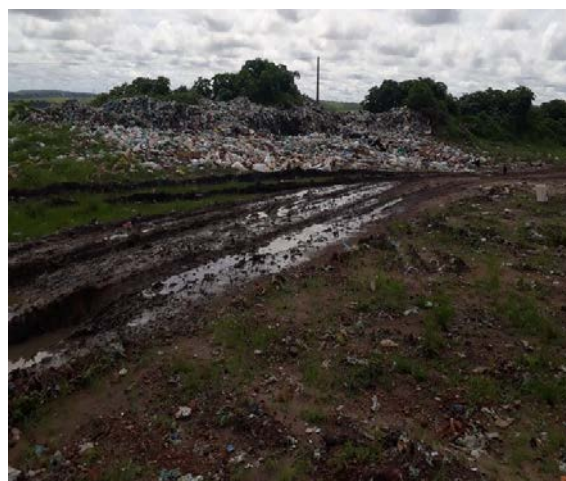
Figura 9: Acesso à frente de descarga.

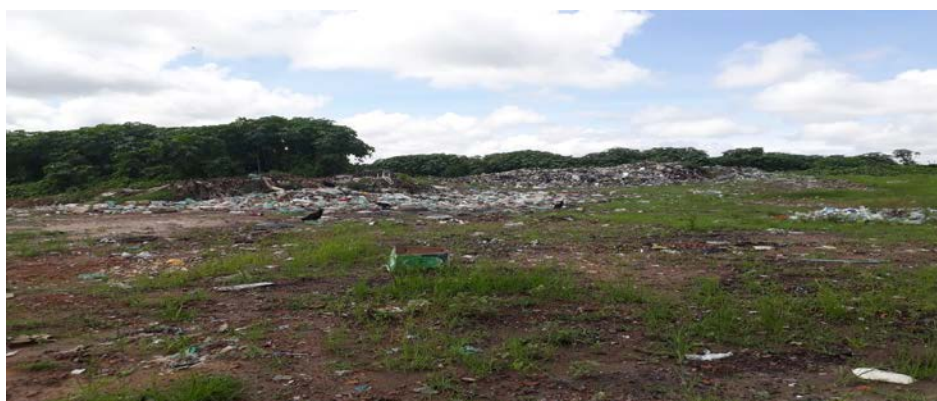
Não obstante, as dimensões da frente de trabalho estavam em condições adequadas para operação, possuem dimensões amplas que possibilita a descarga de mais de dois caminhões simultaneamente (imagem 10), no entanto, segundo Faria 2002, manter uma frente de trabalho com as menores dimensões possíveis, evita a proliferação de vetores e a dispersão de material pelo vento. Os resíduos ao chegarem são dispostos diretamente no solo sem eventual separação dos recicláveis, não é realizada a compactação e nem recobrimento dos resíduos, o que ocorre de fato é a simples disposição dos resíduos e amontoados ao ar livre, foi observado que uma pequena parte da área se encontrava apenas com um revolvimento. Atribuindo assim, as referidas pontuações na tabela 2.

Figura 10: Dimensões da frente de trabalho.

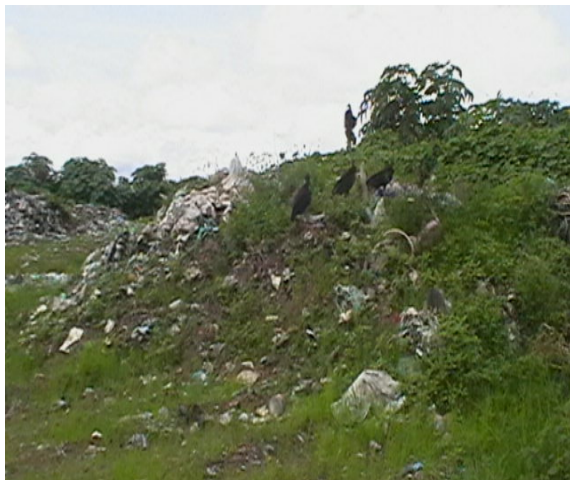
Como mencionado anteriormente as más condições da área de descarte em análise, implicam na falta dos sistemas citados a cima, e na ausência de proteção vegetal na superfície em grande parte da área das células, para SOUZA (2017) é imprescindível a revegetação, pois evita os deslizamentos de terras que neste caso

significaria toneladas de lixo sendo espalhados em córregos, residências ou até mesmo estradas, como mostra as imagens 8 e 9. Acarretando assim na precariedade da homogeneidade da cobertura final da célula, como indicado nas imagens 11 e 12, permitindo assim o afloramento do chorume. Classificando assim estes subitens como inadequados (tabela 3).

Figura 11: Taludes.

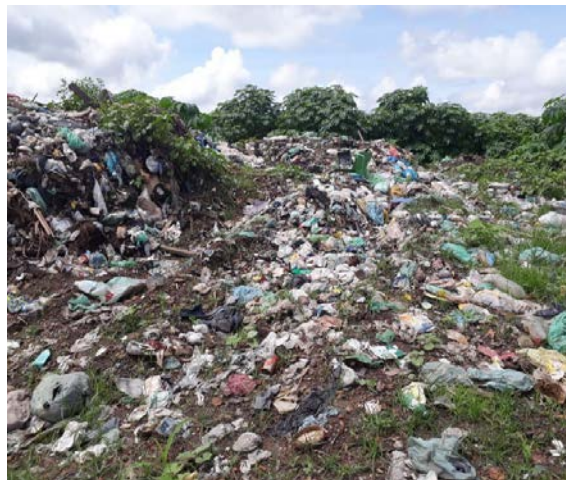
Figura 12: Proteção vegetal.

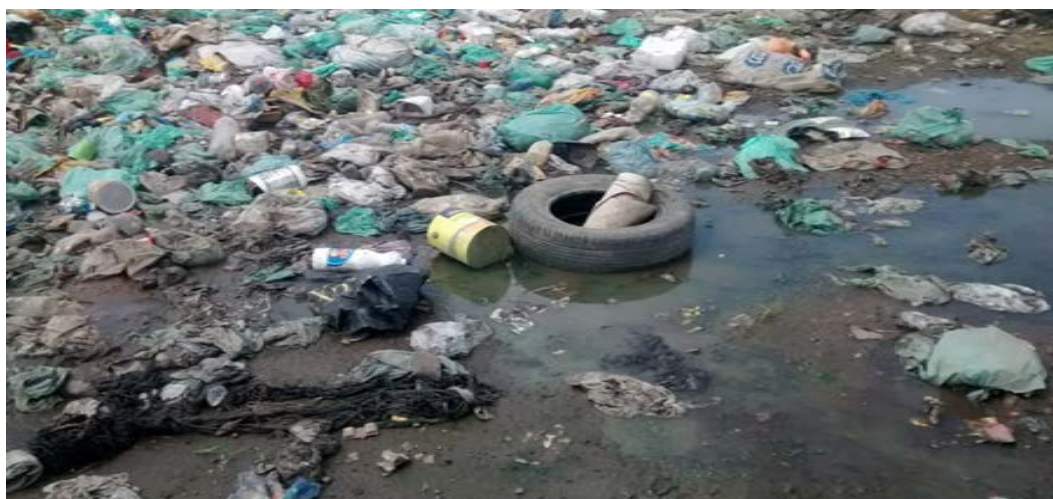
Em visita ao local de descarte dos resíduos do município de Goianésia do Pará avaliou-se visualmente a falta de drenagem provisória das águas pluviais. De acordo com D'almeida (2000) a drenagem provisória de águas pluviais tem a finalidade destinar a água coletada nas etapas de trabalho sem que essa percole na célula, posteriormente sendo substituído por um sistema definitivo.

De acordo com D'almeida (2000) a drenagem provisória de águas pluviais tem a função de destinar a água coletada nas etapas de trabalho sem que está passe através da célula, posteriormente sendo substituído por um sistema definitivo. Segundo Faria (2002), o sistema de drenagem superficial temporário pretende drenar o escoamento superficial que provém de precipitação direta sobre a área prevista para o aterro, mas que ainda não foi aterrada. À medida que o aterro avançar o deslocamento da drenagem deve ocorrer para uma posição mais a montante da bacia. Essa drenagem deve interligar-se ao sistema permanente de drenagem. A avaliação visual resultou na inadequação destes conceitos na área analisada devido à presença, como mostra a imagem 13, do chorume em mistura com águas pluviais.

Figura 13: Acúmulo de chorume.

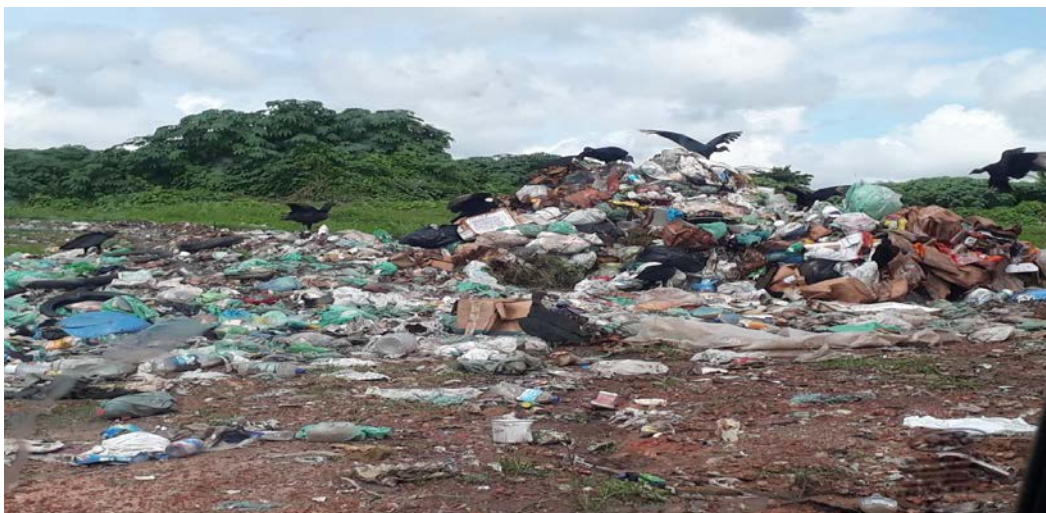
Na observação a procura de animais foi constatada somente a presença de urubus.

Figura 14: Presença de aves no local de descarte de resíduos sólidos.

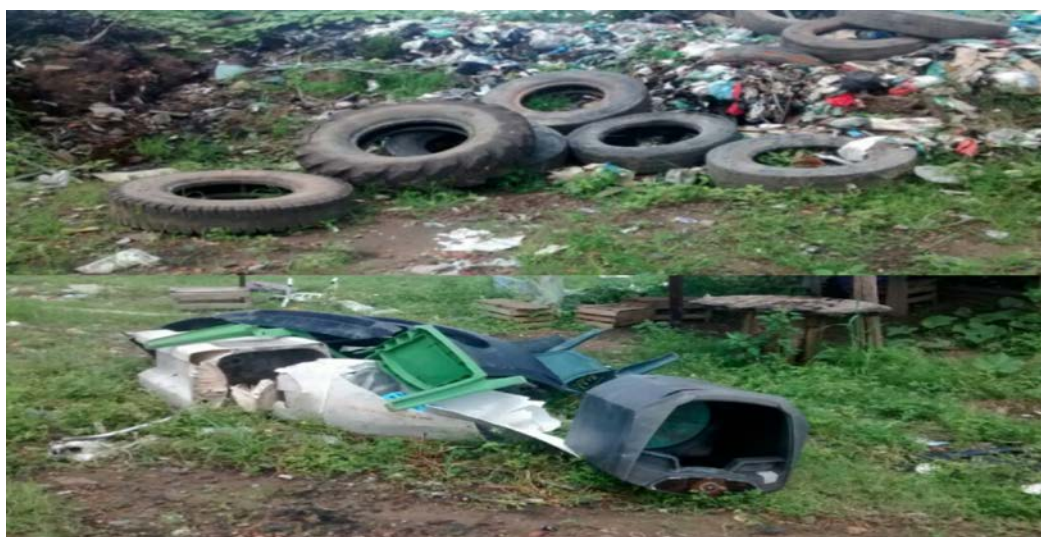
No entanto foi notório o recebimento de resíduos não autorizados e industriais como pneus e eletrodomésticos (imagem 15). A configuração do local demonstra um recebimento recorrente desses materiais.

É fácil o acesso para dispor resíduos não autorizados, já que não há um funcionário (fiscal) do aterro, instruído para o desempenho adequado desta atividade, um profissional para verificar e registrar a origem, a natureza e a classe dos resíduos que chegam ao empreendimento e impedir que resíduos incompatíveis com as características do empreendimento ou provenientes de fontes não autorizadas sejam lançados no mesmo.

Figura 15: Presença de resíduo não autorizado e industrial.

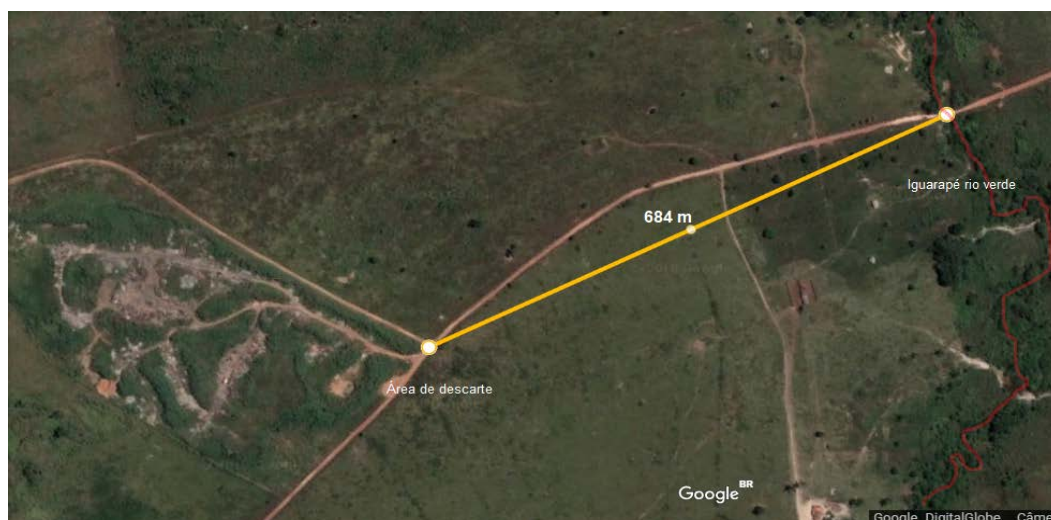
No entanto, a área observada encontra-se bastante afastada à núcleos habitacionais (Figura 2), impedindo assim o transtorno da população com o contato ou proliferação de insetos e odor provocado pelo acumulo dos resíduos. Próximo ao local há um corpo hídrico superficial, que recebe a drenagem com o chorume e até mesmo com resíduos de todos os gêneros em época de bastante precipitação na região, contudo, verificou-se que a distância entre ambos está em conformidade com a norma, de aproximadamente 684m (metros) (Figura 16), pontuando esse subitem com 2 (dois) pontos (tabela 6). Quanto a vida útil do local não há dados, devido à falta de monitoramento do solo.

Figura 16: Distância ao corpo hídrico.
