III-362 – IDENTIFICAÇÃO DE LOCAIS DE DESCARTE IRREGULAR DE RESÍDUOS DE CONSTRUÇÃO E DEMOLIÇÃO NO BAIRRO DISTRITO INDUSTRIAL II NO MUNICÍPIO DE MANAUS-AM

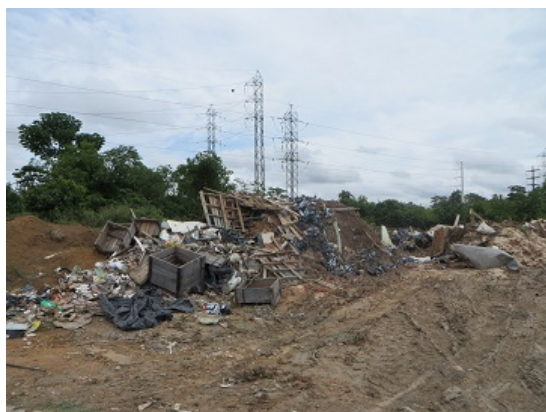
Figura 2- Ponto 1 (Local Irregular)

Como mostra a figura 2 os resíduos encontrados são materiais de madeiras, sacos plásticos, pets, móveis velhos, são resíduos variados são de uso doméstico e de construção civil, resultados de reparos ou demolições de habitações, o ponto 1 foi identificado em área de ramal, pois está localizado as margens de uma vicinal. Como mostra a figura, esse local apresenta movimentação de terra e está bastante desconfigurado em comparação com a via de passagem ao lado.

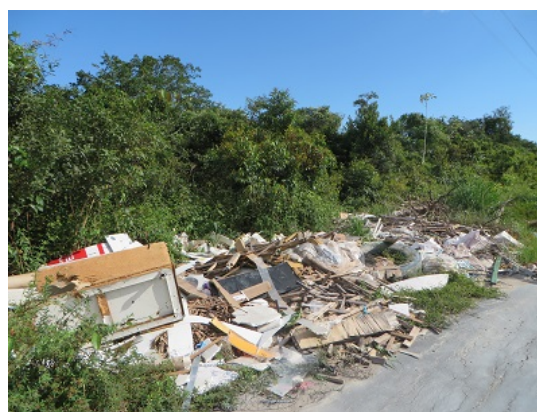
Figura 3- Ponto 39 (Local Irregular)

A figura 3 mostra um cenário parecido com o ponto 1 quando se trata de variação dos tipos de resíduos, além de possuir material provindo da construção e demolição, foram encontrados eletrodomésticos velhos, papelão e diversos tipos de plásticos. Esse local nomeado como ponto 39 foi identificado em áreas verdes, nota-se que a área utilizada como depósito irregular sofreu uma supressão vegetal, sendo descaracterizada para ser usada como depósito irregular de resíduos sólidos.

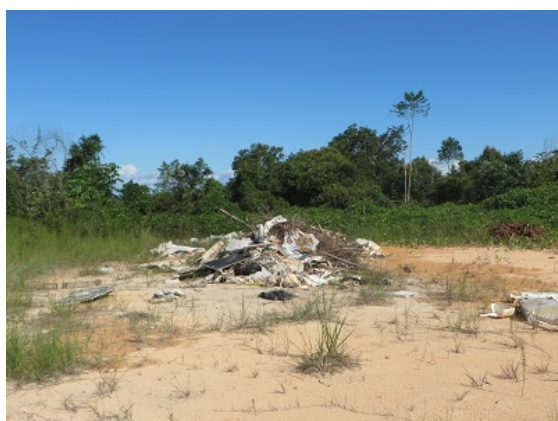
Figura 4- Ponto 42 (Local Irregular)

Todos os pontos identificados possuem resíduos sólidos variados e possuem semelhança se tratando de tipos de resíduos, como mostra a figura 4 e 5, ambos os pontos 42 e 48 possuem materiais de construção e demolição, materiais de comércio e materiais de uso doméstico. O ponto 42 foi identificado em terreno baldio, pois apesar de está próximo as áreas verdes, os RCDs estão em uma área com uma exposição de solo bem considerável e não aparenta ter sido degradada recentemente, por apresenta característica de um imóvel foi classificada como terreno baldio. O ponto 48 está localizado em áreas verdes e apresenta uma alta declividade no seu relevo, observa-se na figura 5 que após o local irregular é possível visualizar a copa das árvores e mais a frente os

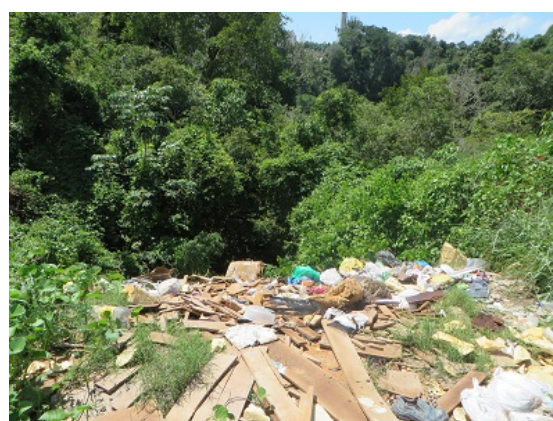
Figura 5- Ponto 48 (Local Irregular)

resíduos disposto em área de talude, o bairro Distrito Industrial II apresenta áreas de riscos, por está razão é considerado de acordo com o Plano Diretor Urbano e Ambiental de Manaus (2014) como uma região que possui fragilidade ambiental.
