IV-095 - MONITORAMENTO DA QUALIDADE E DA QUANTIDADE DE ÁGUA DO RIBEIRÃO DAS ROSAS EM JUIZ DE FORA – MG

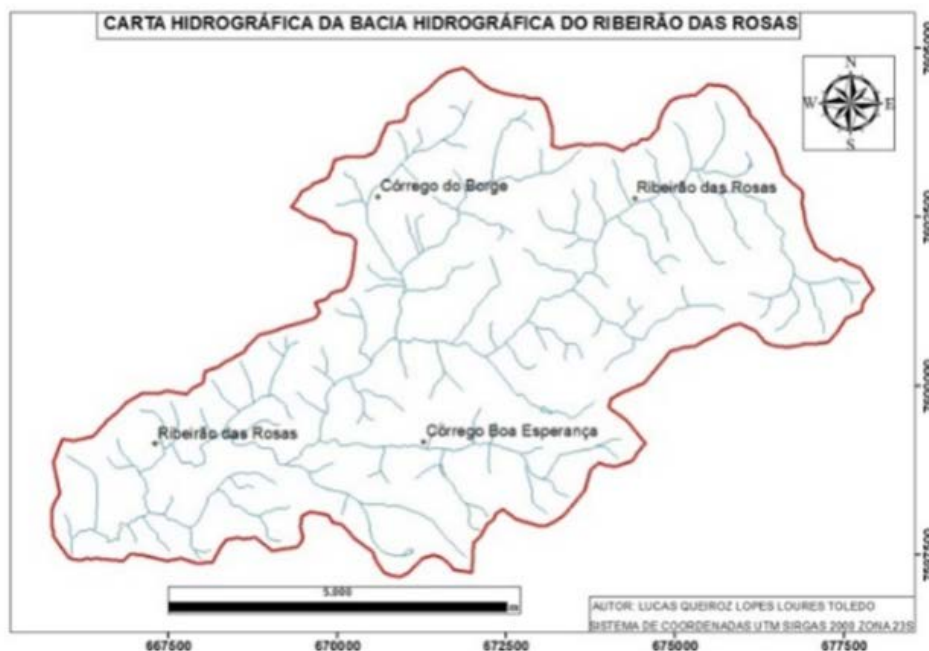
Figura 1: Bacia hidrográfica do ribeirão das Rosas - Carta Hidrográfica

A bacia hidrográfica do ribeirão das Rosas (Figura 1) está localizada na região norte da cidade de Juiz de Fora – MG, sendo uma das sub-bacias do Rio Paraibuna, que faz parte da grande bacia do rio Paraíba do Sul (OLIVEIRA *et al.*, 2015). A bacia hidrográfica do ribeirão das Rosas possui uma área de 46,86 km² e é a bacia mais populosa do setor norte (\cong 24 mil habitantes) da cidade de Juiz de Fora (IBGE, 2010). O ribeirão tem sua origem em uma região rural, atravessa uma área urbana, onde ocorre lançamento de efluentes domésticos, adentra ao Campo de Instrução e Centro de Educação Ambiental e Cultura (CI/CEAC) do Exército Brasileiro e deságua posteriormente no rio Paraibuna.

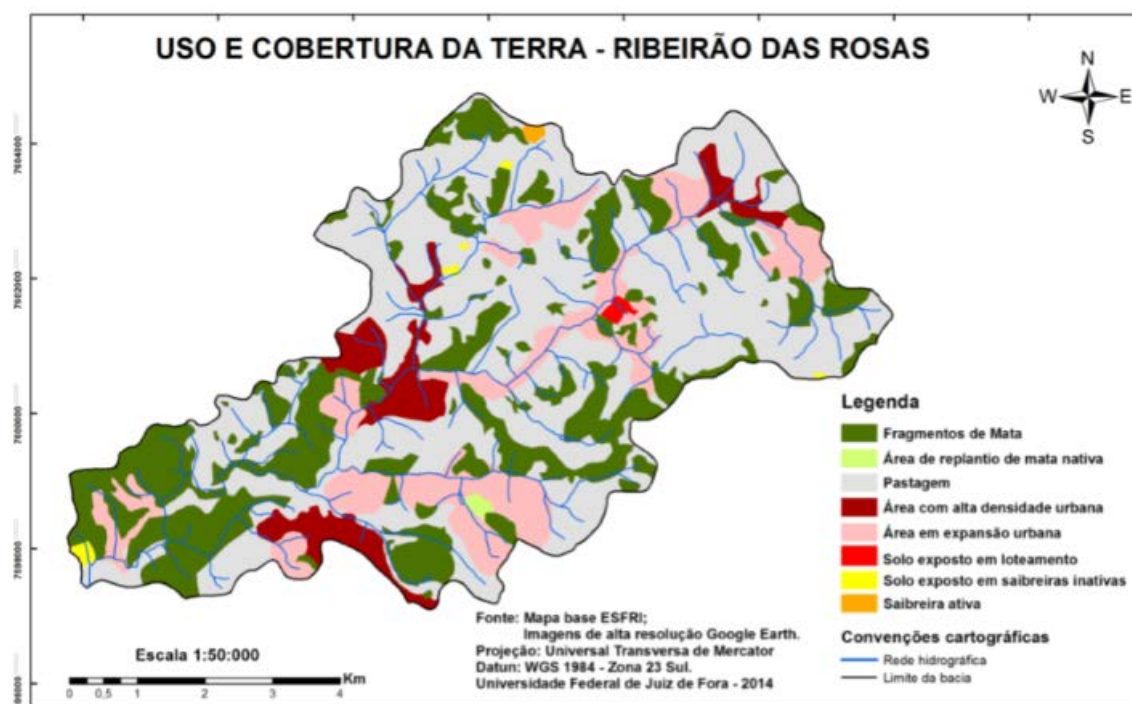
Figura 2: Bacia hidrográfica do ribeirão das Rosas - Uso e Cobertura da Terra

Percebe-se que a degradação dos cursos d'água no ribeirão das Rosas está associada principalmente às áreas de pastagem e ao lançamento de efluentes domésticos, sem tratamento, evidenciada pela área urbana próxima ao ribeirão como mostra a imagem de uso e cobertura do solo na Figura 2. A região pertencente ao CI/CEAC tem desempenhado importante função ambiental em relação à vazão e à qualidade das águas do ribeirão das Rosas, por ser região de descontinuidade urbana (GAIO *et al.*, 2018), o que justifica o monitoramento nessa área.

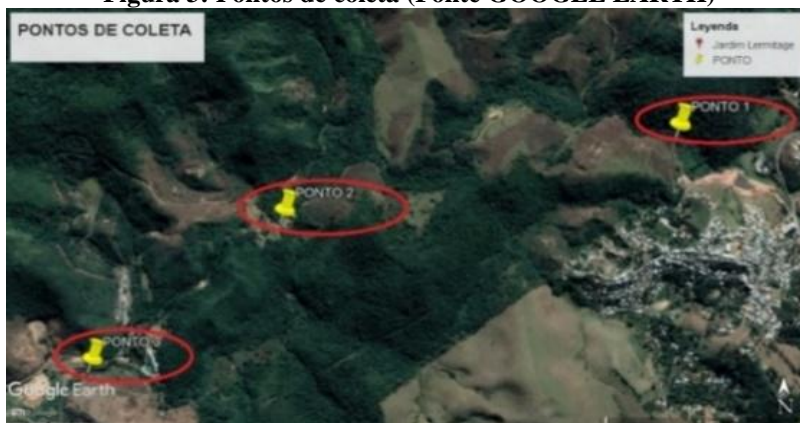
Figura 3: Pontos de coleta (Fonte GOOGLE EARTH)

O estudo foi realizado em 3 pontos de amostragem em trecho do ribeirão das Rosas localizado dentro da área CI/CEAC, região com cobertura vegetal preservada e mínima influência antrópica.

O primeiro ponto está localizado no limite entre o CI/CEAC e o bairro Granjas Bethânia, de onde vem o lançamento de efluentes no ribeirão, apresentando cor e odor condizentes com a situação. O segundo ponto localiza-se próximo à sede do CI/CEAC e o terceiro ponto encontra-se em um sítio nas proximidades da foz junto ao rio Paraibuna. Os pontos estão em trecho com mata ciliar com contribuições de nascentes, apresentando cor e odor com características melhores (Figura 3). Foram realizadas 5 coletas durante um ano hidrológico, com três coletas na estação seca e duas na estação chuvosa (Quadro 1) e para cada uma foi realizada amostragem simples, de acordo com a NBR 9897/1987 e NBR 9898/1987. Os parâmetros de qualidade medidos em campo através de sonda multiparamétrica Hanna e sonda para medição de Oxigênio Dissolvido Hach, foram: temperatura, condutividade elétrica (CE), pH, sólidos dissolvidos totais (SDT), salinidade e oxigênio dissolvido.

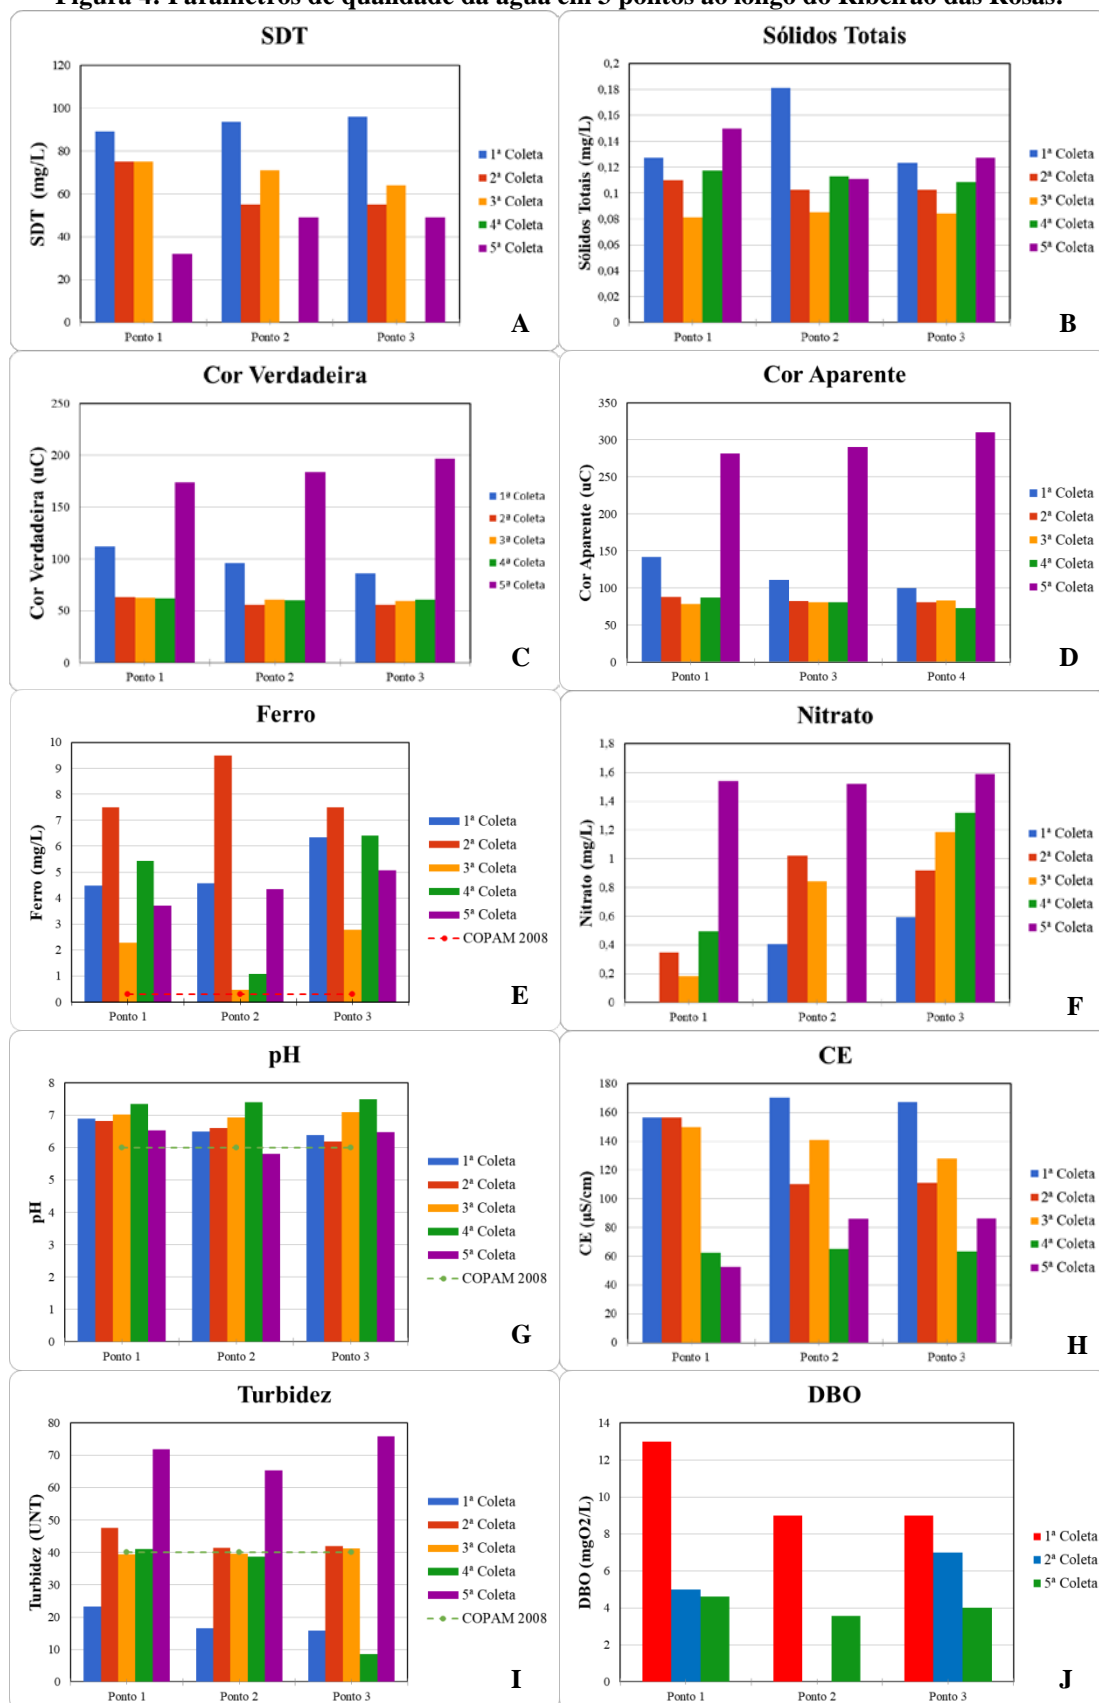
Figura 4: Parâmetros de qualidade da água em 3 pontos ao longo do Ribeirão das Rosas:

Legenda: Sólidos Dissolvidos Totais (SDT), Demanda Bioquímica de Oxigênio (DBO), Condutividade Elétrica (CE)

Para SDT obtiveram-se os valores mais baixos para a quinta coleta, todos bem inferiores à Resolução (500 mg/L). Percebe-se alta correlação do SDT com a CE e a Salinidade (Figura 4 A e H), o que pode significar que parte dos sólidos dissolvidos na água são íons dissolvidos ou sais, o que acarretará maior condutividade elétrica (BUZELLI; CUNHA-SANTINO, 2013). Em muitos locais, na área da bacia hidrográfica do ribeirão das Rosas, fora da área do CI/CEAC, a efetiva ação antrópica, na ocupação irregular das encostas, tem ocasionado intensos processos erosivos. A expressiva quantidade de construções, grande parte em terrenos de alta declividade, favorece a aceleração dos processos erosivos o que pode explicar em parte a presença de sólidos.

Observa-se que o pH apresenta uma tendência de aumento da primeira à quarta coleta, e diminuição da quarta para a quinta coleta (Figura 4G), o que possivelmente tem relação com a chuva durante a quinta coleta e do dia anterior a ela, que, por apresentar um caráter mais ácido devido às concentrações de gás carbônico existentes na atmosfera, pH de aproximadamente 5,6, tende a diminuir o pH da água, contrastando com os meses mais secos como junho, julho e agosto, referentes à quarta coleta (MARQUES, 2010). Também verificou-se que entre os pontos houve uma tendência de queda do pH, os valores de pH baixos podem ser provenientes da degradação da matéria orgânica com formação de ácidos orgânicos provenientes dela. Com exceção da quinta coleta, todos os valores de pH permaneceram entre os mínimos e máximos exigidos na norma (6 e 9 respectivamente) (Figura 4G), ou seja, em 93% das amostras coletadas (n=15), como observado no quadro 5.

Com exceção da primeira e quinta coletas, percebe-se uma constância nos valores de cor aparente e verdadeira e turbidez, com exceção da quinta coleta na qual houve um aumento súbito no valor observado pela média dos pontos ((Figura 4C, D e I). Isso deve-se à chuva que ocorreu durante a coleta e no dia anterior, evidenciada pela ocorrência de 14,4 mm de chuva acumulada (Figura 5). Ao chover, ocorre maior turbilhonamento das águas do ribeirão, ocasionando revolvimento do fundo e consequentemente aumentando a turbidez e cor aparente. Além disso, com as chuvas, há o carreamento de substâncias (fezes de animais e carreamento de solo). Isto pode estar relacionado com as chuvas que causam vazões maiores provocarem graus diferentes de erosividade, afetando os terrenos das encostas e das margens dos mananciais fazendo com que a turbidez tenha uma tendência à elevar-se quando aumenta a precipitação, o que pode comprometer a capacidade fotossintética dos microorganismos através da diminuição da luz solar (PEIXOTO *et al.*, 2017). Conforme também verificado por Rocha & Costa (2015) em estudo em outro manancial de Juiz de Fora.

Não há valores específicos para cor verdadeira e aparente nas Resoluções CONAMA 357/COPAM 2008 para classe 1, porém foram observados altos valores de cor verdadeira no ribeirão das Rosas, chegando a 196 uC (Figura 4C), o que visivelmente não condiz com o nível de cor natural do corpo de água, como é especificado na norma. Para turbidez o valor máximo para tal parâmetro é de 40 UNT, estando em 8 das 15 análises feitas, acima da norma (Quadro 5), indicando que em mais da metade dos casos o ribeirão das Rosas esteve com a concentração de turbidez (Figura 4I) fora dos padrões estabelecidos pela CONAMA 357/ COPAM 2008. Destes 8 casos, 6 deles ocorreram nos meses de chuva, ou seja, na segunda e quinta coletas (abril e setembro respectivamente).

Observa-se que os valores encontrados de nitrato em todos os pontos se enquadram dentro do limite máximo, sendo verificado um aumento ao longo do ribeirão devido ao processo de nitrificação (Figura 4F). Além disso, percebe-se aumento deste parâmetro na quinta coleta, o que pode significar um acréscimo de despejo orgânico no ribeirão ou ainda presença da poluição difusa (fezes de animais e carreamento de solo) em função da chuva ocorrida durante a quinta coleta e no dia anterior a ela.

Para ferro (Figura 4E) e fósforo todos os pontos estão acima da concentração máxima estabelecida (0,3 mg/L de Fe e 0,1 mg/L de P para ambientes lóticos), como percebido no quadro 5. A bacia hidrográfica da região é composta basicamente por latossolo vermelho-amarelo. Esse tipo de solo é enriquecido em óxido de ferro e de alumínio, o que explica os altos valores de ferro encontrados (Figura 4E). Já o fósforo pode ser de origem natural, ou antrópica, por lançamento de esgoto bruto sem tratamento. De acordo com Buzelli (2013) o acúmulo desse nutriente no corpo hídrico favorece o desenvolvimento de algas e macrófitas, fazendo aumentar a produção primária, levando ao processo de eutrofização.

Observa-se que os sólidos totais se mantiveram constantes nas coletas, sendo que o único ponto que saiu da tendência foi o ponto 2 na primeira coleta (Figura 4B). Uma justificativa plausível é a localização do ponto 2 numa região com muita turbulência, podendo gerar um revolvimento do fundo do ribeirão, aumentando consideravelmente seu valor. A tendência observada é de decréscimo do valor da primeira à quarta coleta, e aumento da quarta para a quinta coleta, o que condiz com o período de chuvas (Figura 4B).

A análise de DBO foi realizada apenas para a primeira e segunda coletas (Figura 4J), devido a problemas laboratoriais. A concentração de DBO apresentou-se acima do valor estipulado (3 mg/L) pela CONAMA 357/COPAM 2008, variando entre 5 e 13 mg/L em todos os pontos de todas as coletas em que foi medida (Quadro 5), possivelmente em função do lançamento de efluente, que possui altas concentrações de DBO.

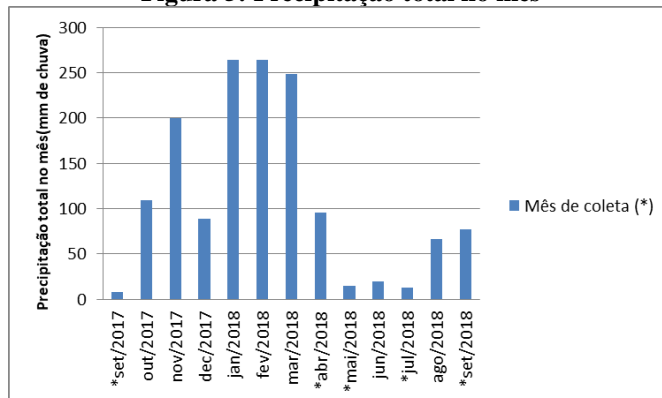
Figura 5: Precipitação total no mês

Ao analisar as vazões com os dados de pluviometria percebe-se a influência direta da precipitação na vazão, uma vez que nos dias antecedentes às coletas nas quais registraram-se as maiores vazões ocorreram as maiores precipitações (Figura 5). Os dados obtidos estão em conformidade com o período chuvoso (coletas 2 e 3) e com período seco (coletas 1 e 4). A coleta 5 realizada no fim da época de seca teve valores atípicos explicados pela intensa chuva nos dois dias anteriores à coleta. Observou-se que alguns parâmetros de qualidade sofreram influência do período chuvoso (maiores vazões), melhorando a qualidade da água, enquanto outros parâmetros

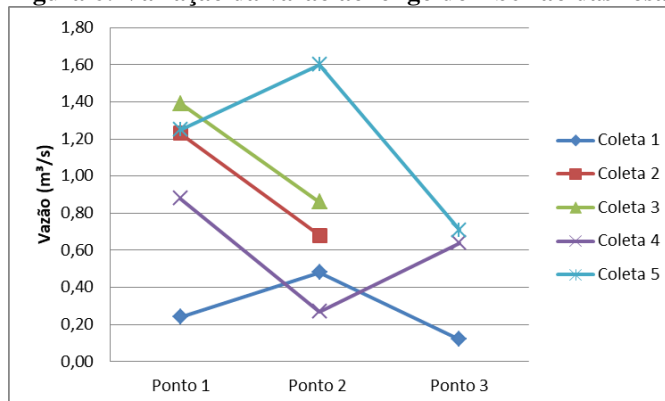
Figura 6: Variação da vazão ao longo do ribeirão das rosas

Esperava-se que a vazão fosse aumentando de montante para jusante, pois não há nenhum tipo de captação de água na área de estudo, mas analisando a figura 6 verifica-se que isso não ocorreu. A variação das vazões entre os três pontos de amostragem nas 5 coletas realizadas sugere que há possivelmente um erro de medição, bem como, desvios naturais do curso d'água que não foram percebidos durante as coletas e nem observados nas cartas hidrográficas. Segundo Gaio (2018) entre os pontos amostrados em seu trabalho, realizado na mesma área de estudo, há aumento das vazões em função dos afluentes existentes. As alterações de vazão observadas na figura 6 são ainda alvo de investigações tendo em vista que o projeto de monitoramento continuará.
