IV-247 – ANÁLISE DE SEDIMENTOS DE FUNDO DO CÓRREGO CANAVIAL EM PATOS DE MINAS, MG

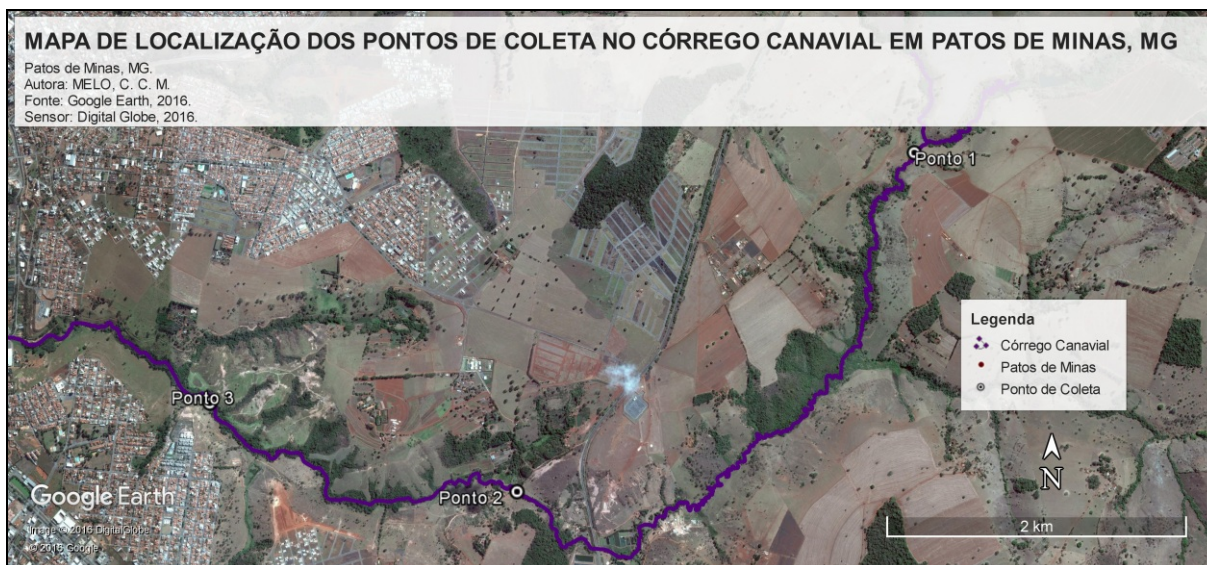
Figura 01: Mapa de Localização dos Pontos de Coleta no Córrego Canavial em Patos de Minas, MG, 04/08/2016.

Na figura 08 estão apresentados os três pontos de amostragem. Em cada ponto foram realizadas duas amostragem para análise (duas repetições), contendo 1kg de sedimento de fundo por amostra. Onde foram coletados em 25 de setembro de 2016.

O ponto nº 01 está situado a montante das intervenções antrópicas e os demais ao longo do córrego Canavial até o deságuio no córrego Monjolo, de acordo com as coordenadas dos pontos apresentadas na tabela 01.

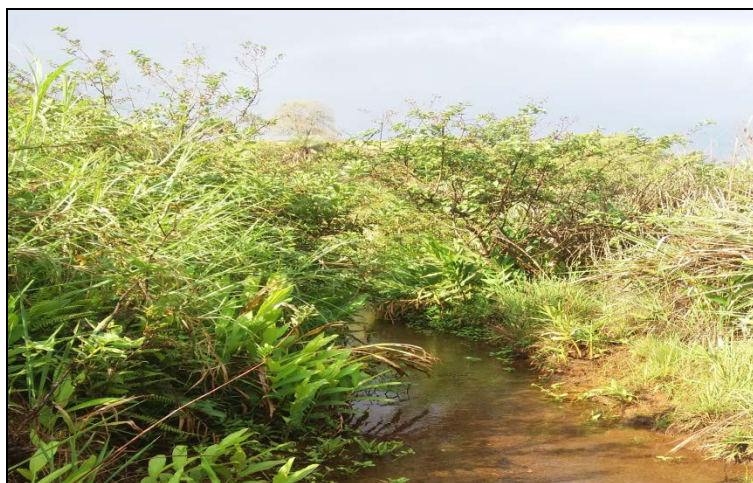
Figura 02: Ponto de coleta nº 01 no córrego Canavial.

No ponto de coleta nº 01, a montante de intervenções antrópicas, o córrego apresentava-se preservado em suas margens (APP). A profundidade da lâmina d'água observada era rasa, contendo água mais cristalina, com textura dos sedimentos aparentemente mais arenosa (Figura 01 e 02).

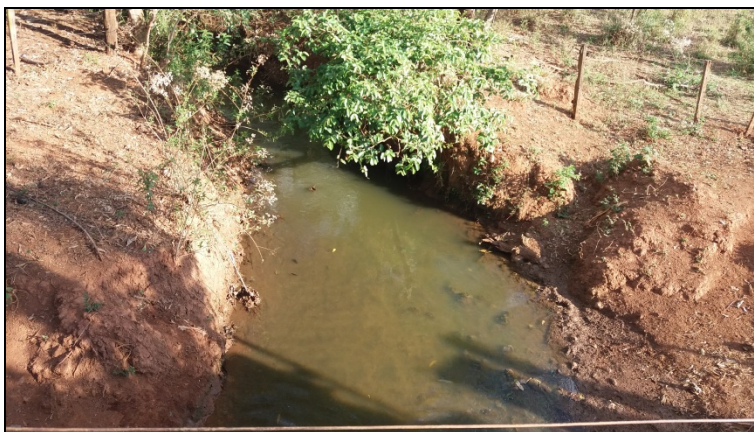
Figura 04: Ponto de coleta n° 02 no córrego Canavial.

No ponto de coleta n° 02 já havia ações antrópicas bem visíveis, principalmente atividades industriais e atividades agropecuárias. Foi notório o assoreamento, a falta da APP (Área de preservação Permanente) em algumas áreas desse ponto do córrego Canavial. A água apresentava-se com uma coloração mais turva, com influência muito grande do setor industrial. Observou-se também odor provocado por algumas fontes difusas. Também notou-se presença de fazendas e chacreamentos no seu entorno. Neste ponto, a textura do sedimento aparentemente era menos arenosa (Figura 03 e 04).

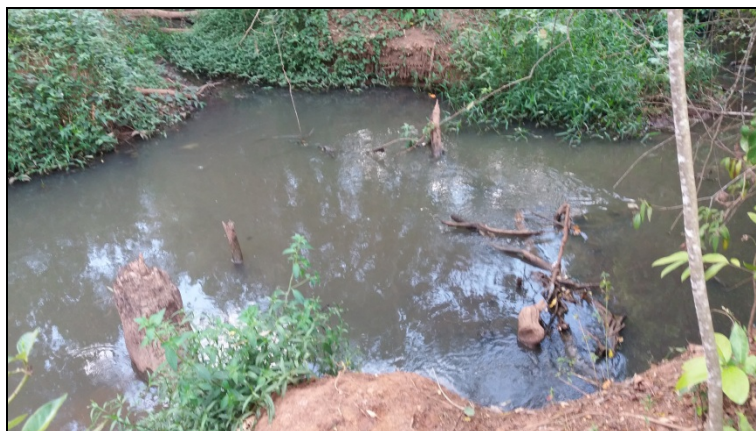
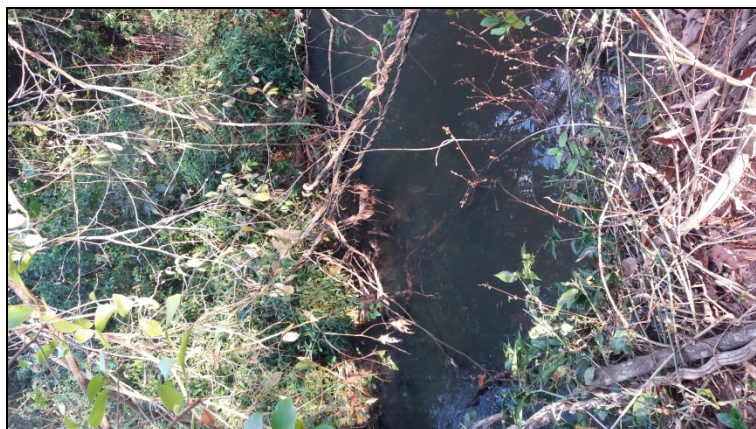
O ponto de coleta n° 03 está localizado na área urbana. A coloração da água apresentava muito turva, com forte odor, e presença de lançamento de esgoto diretamente no córrego oriundo de vários bairros no entorno.

Não havia presença de dissipador. O sedimento coletado apresentava coloração escura e textura muito argilosa (Figura 05, 06 e 07).

Figura 06: Ponto de coleta n° 03 no córrego Canavial.

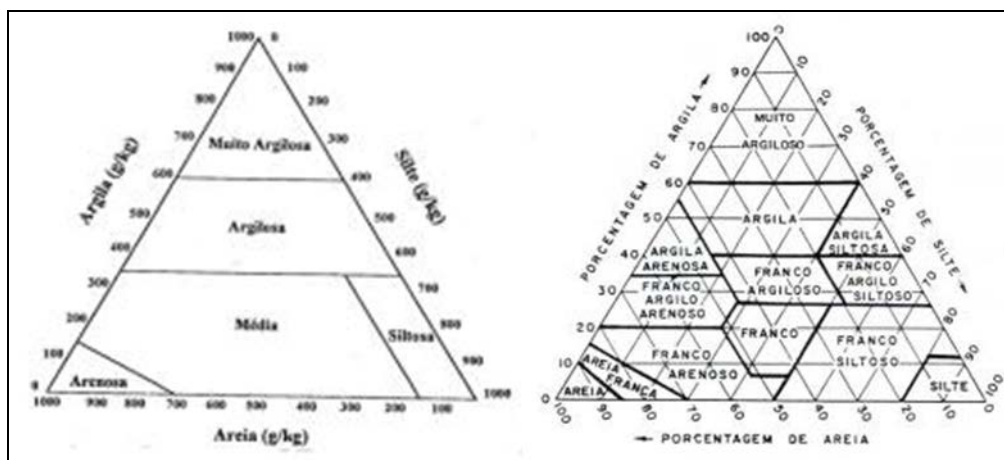
As amostras coletadas foram encaminhadas ao referido laboratório onde foram preparadas e analisadas. Inicialmente as amostras de solo foram separadas em frações, sendo obtidas ao padrão TSFA (Terra Fina Seca ao Ar), sendo obtida uma quantidade determinada em placas de Petri e de Vidro relógio, em seguida, acondicionadas na estufa à uma temperatura de 40°C, por aproximadamente 24 horas. Após este período, foram retiradas da estufa e ficaram em local ventilado e seco até completarem a dessecação ao ar, posteriormente procederam ao destorroamento no almofariz evitando a quebra de pedras ou concentrações, vertendo assim as amostras destorroadas em peneira 2 mm (EMBRAPA, 2009). Foram determinadas as porcentagens de areia total, silte e argila para a determinação da classe textural do sedimento de fundo de cada amostra (Figura 09).

Figura 9: Diagrama de classificação textural do solo, modelo Embrapa (2006) e Atterbeg.

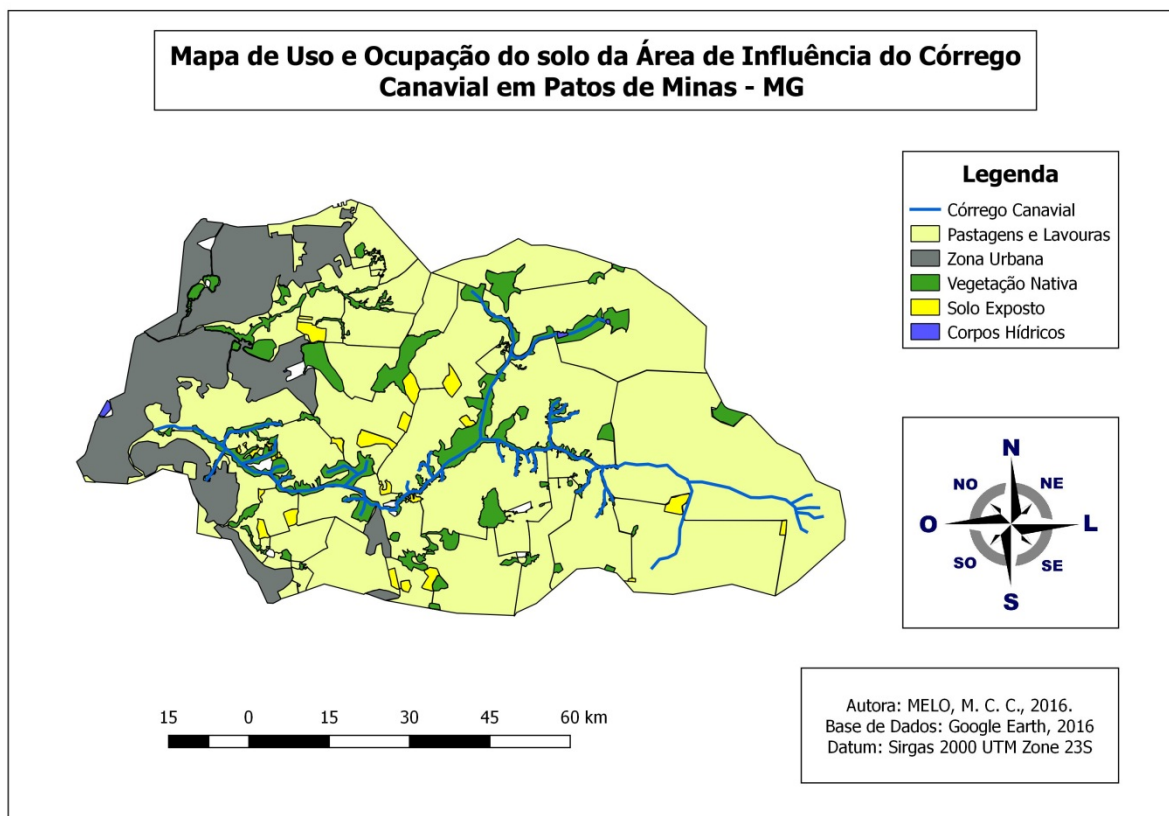
Pode se observar que no trecho delimitado a vegetação está mais fechada sendo notória a sua preservação, onde se pode verificar também que quanto mais o perímetro urbano foi se expandindo, mais se constata o mau uso e ocupação dessas áreas. Observando-se que a área do solo exposto se intensifica mais nas proximidades do perímetro urbano (Figura 10).

Figura 100: Mapa de uso e ocupação do solo na área de estudo do córrego Canavial.

No mapa de uso e ocupação do solo, pode-se verificar que a área verde nativa no ponto 1 está mais conservada, no ponto 2 a uma predominância na área de pastagem e lavoura e o solo exposto tem mais fragmentos, o ponto 3 já se situa na área urbana.

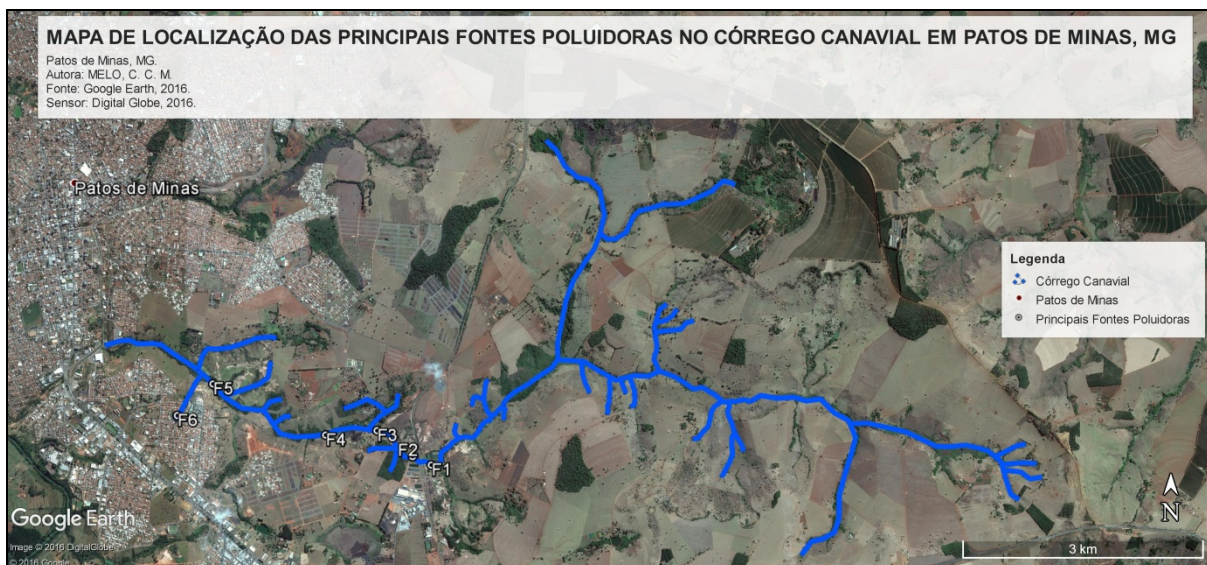
Os principais pontos de poluição encontrados no córrego Canavial foram os laticínios, pesque-pague, bovinocultura na margem do curso d'água e lançamentos de efluente doméstico bruto (Figura 11).

Na fonte poluidora 1 tem o setor de chacreamento e um pesque-pague, na fonte 2 esta localizado um laticínio, no ponto 3 observou-se atividades bovinocultura, no ponto 4 a escola agrícola, já no ponto 5 e 6 onde se adentra a área urbana a um lançamento direto de efluentes não tratados dos bairros Céu Azul e Gramado e do condomínio Bounganville no corpo d'água devido a falta de dissipador na rede de saneamento.

Figura 111: Mapa de Localização dos Principais Pontos de Poluição no Córrego Canavial em Patos de Minas, MG, 04/08/2016.

Constatou-se que ao longo de todo o trecho que foi verificado, que há varias fontes poluidoras, observando que na fonte 1 e 2 se localiza o setor industrial, na fonte 3 e 4 as atividades mais desenvolvidas são a de bovinocultura e no ponto 5 e 6 esta localizando a área urbana onde abrange alguns bairros que tem o lançamento bruto de efluentes no córrego Canavial.

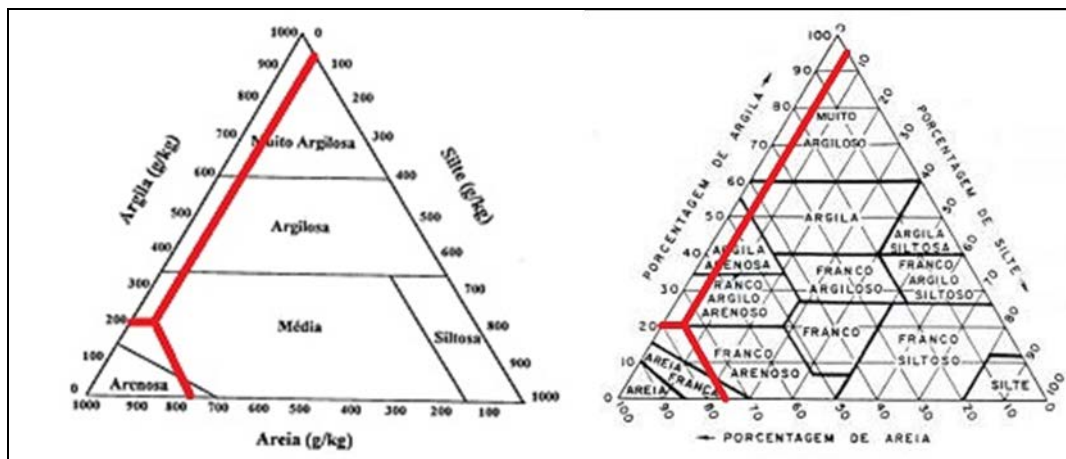
No ponto de coleta nº 01 verificou-se que o sedimento de fundo era composto por 75% Areia Total, 5% Silte e 20% de Argila. De acordo com a classificação textural da EMBRAPA (2006) este sedimento pode ser caracterizado como textura média, tendendo a solo Franco Arenoso (Figura 12).

Figura 122: Classificação textural do solo no Ponto de coleta nº01 através dos diagramas triangulares, modelo Embrapa (2006) e Atterbeg.

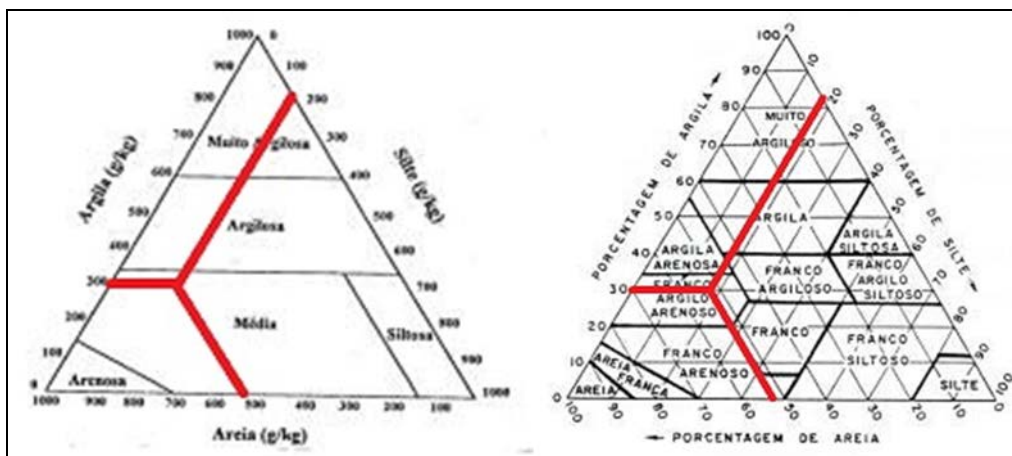
No ponto de coleta nº 02 verificou-se que o sedimento de fundo era composto por 52,5% Areia Total, 17,5% Silte e 30% de Argila. De acordo com a classificação textural da EMBRAPA (2006) este sedimento pode ser caracterizado como textura média, tendendo a solo Franco Argilo Arenoso (Figura 13).

Figura 133: Classificação textural do solo no Ponto de coleta n°02 através dos diagramas triangulares, modelo Embrapa (2006) e Atterbeg.

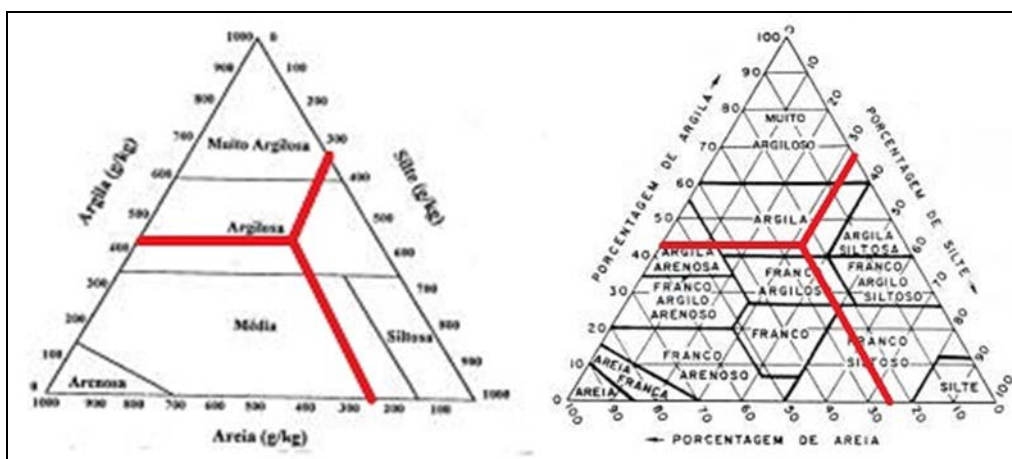
No ponto de coleta n° 03 verificou-se que o sedimento de fundo era composto por 25% Areia Total, 32,5% Silte e 42,5% de Argila. De acordo com a classificação textural da EMBRAPA (2006) este sedimento pode ser caracterizado como textura argilosa, tendendo a um solo Argiloso (Figura 14).

Figura 144: Classificação textural do solo no Ponto de coleta n°03 através dos diagramas triangulares, modelo Embrapa (2006) e Atterbeg.

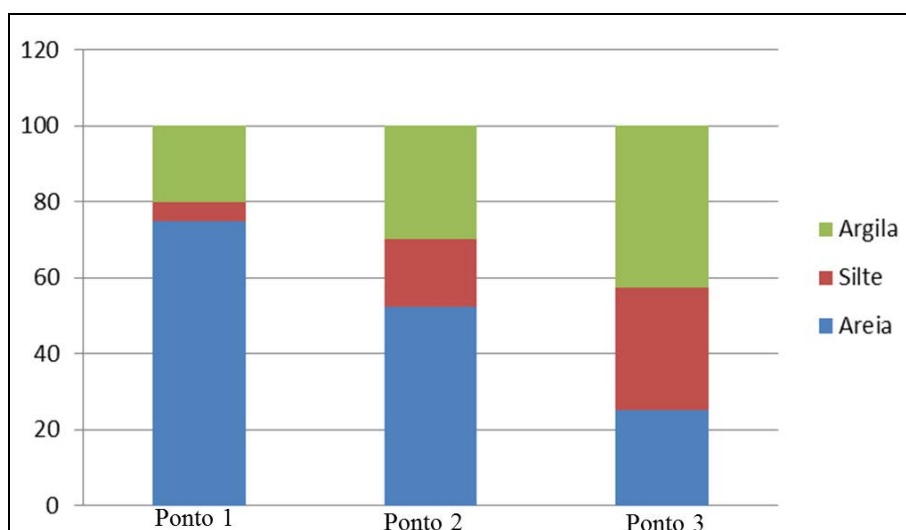
Figura 155: Textura do Solo.

De acordo com os resultados das amostras de sedimento de fundo coletados nos pontos 1, 2 e 3 (Figura 15), no córrego Canavial, observou-se que houve uma redução no teor de areia e um aumento nos teores de silte e argila com a aproximação das regiões mais urbanizadas ao longo do curso do córrego Canavial.

Com o processo de assoreamento do leito do córrego, as partículas de solo mais pesadas (areia) vão permanecendo mais próximas dos locais de depósito. Por outro lado, as partículas mais leves (silte e argilas) são transportadas a distâncias maiores no leito do córrego.

Devido o assoreamento no ponto 1 e 2 o sedimento tendeu a uma textura arenosa, já no ponto 3 onde havia uma quantidade orgânica mais significativa no sedimento tendeu a uma textura mais argilosa.

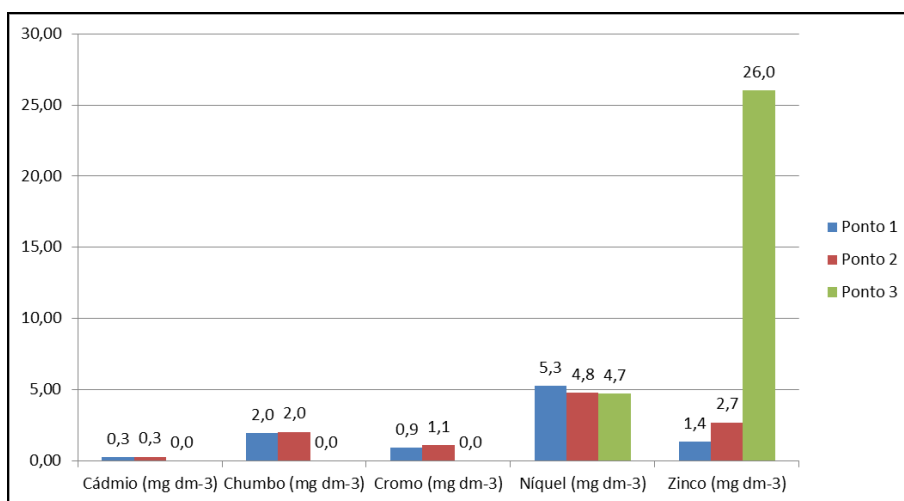
Observou-se que os valores obtidos nas análises das amostras estão abaixo dos níveis estabelecidos pela legislação como nocivos à biota (Figura 16). Sendo assim, a quantidade de metais encontrados não acarreta efeitos adversos à biota.

Figura 166: Níveis de metais encontrados em amostras de sedimentos de fundo do córrego Canavial de acordo com os valores orientados da Resolução 454-2012.

Apesar dos valores obtidos nas análises e em todas as amostras, estarem bem abaixo dos níveis de valores orientados que possam causar danos à biota presente nas águas do córrego, pode se observar que no ponto 1 e 2 foram os pontos que tinham a maior quantidade de metais no ambiente, exceto para o zinco. Estes valores nos ponto 1 e 2 podem estar correlacionados com a composição da rocha formadora do solo no local.

De acordo com os resultados das análises das amostras do Ponto 3, observou-se ausência dos elementos cádmio, cromo e chumbo, enquanto que para o elemento zinco ocorreu uma elevação de aproximadamente dez vezes em relação aos valores encontrados nos pontos 1 e 2.
