IV-239 - QUALIDADE DAS ÁGUAS EM TRECHO URBANO DO RIO POTENGI

RESUMO

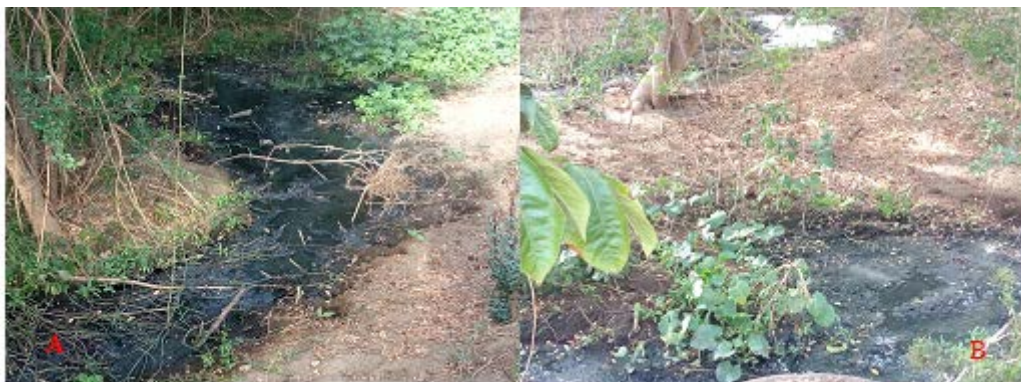
Figura 7: Despejo irregular de efluentes domésticos nas proximidades do ponto 1.

Diversos trechos do rio recebem contribuições de efluente doméstico de forma direta ou indireta como se pode observar nas Figuras 7 e 8, que apresentam o despejo irregular de maneira evidente, alterando desde o momento de seu lançamento as características que conferem a qualidade da água, tornando as adjacências do rio um lugar insalubre e com diversos focos causadores de doenças. Além disso, em alguns desses pontos é possível observar também o despejo irregular de resíduos sólidos urbanos e a criação de alguns animais como cavalos e bois em seus entornos, ademais, é perceptível a ausência da mata ciliar e assoreamento em alguns trechos do rio, fatores que também contribuem negativamente, prejudicando ainda mais a situação sanitária e ambiental do recurso hídrico em questão.

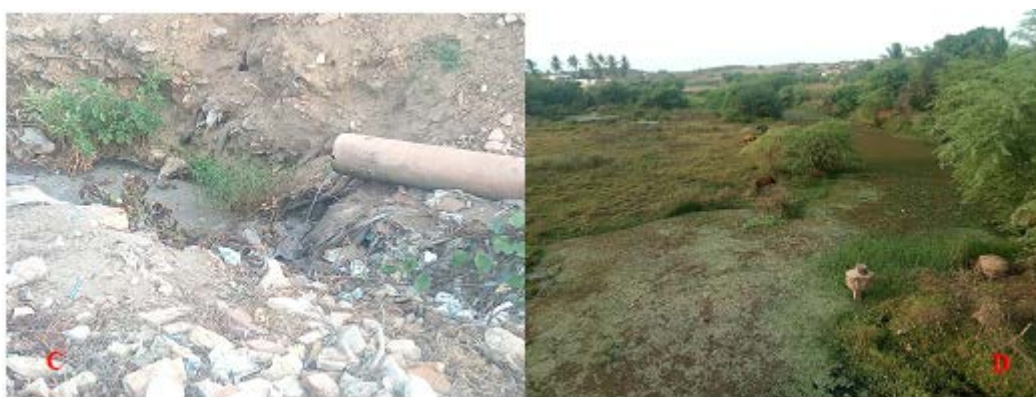
Figura 8: Disposição inadequada de resíduos sólidos e efluentes domésticos e animais sendo criados nas adjacências.
