## **IV-256 – FITORREMEDIAÇÃO: SUGESTÃO DE TRATAMENTO PARA A LAGOA OLHO D'ÁGUA**

### **RESUMO**

O presente artigo tem por objetivo apresentar uma sugestão de tratamento para a Lagoa Olho D'água, lagoa costeira e urbana, localizada no município de Jaboatão dos Guararapes/PE. Como forma de aumentar as chances de sucesso na implementação da solução, foram investigadas as causas da poluição da Lagoa, os parâmetros de qualidade da água e o funcionamento dos processos de fitorremediação. A partir destas verificações foi possível validar a proposta de fitorremediação, processo de tratamento de águas que funciona através do uso de espécies nativas da flora, como alternativa à diminuição da contaminação do corpo hídrico.

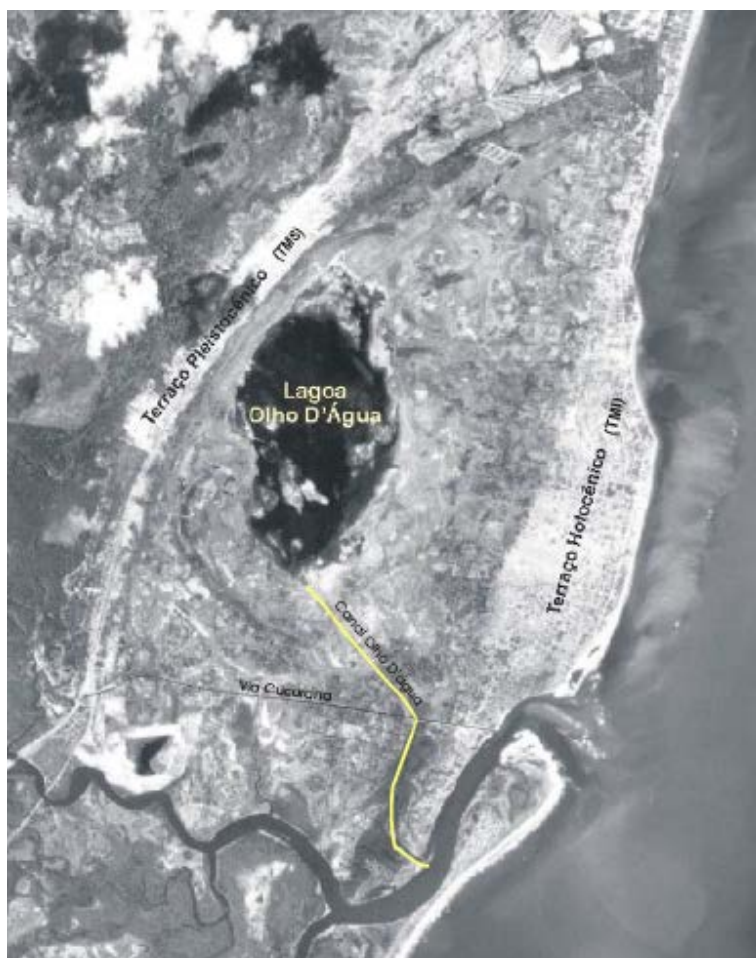
**Figura 1: Aerofoto da área de estudo com destaque para as duas superfícies formadas pelos terraços marinhos, um a oeste (TMS) outro a leste (TMI), e a planície Flúvio-Lagunar, entre os dois terraços, onde se encontra a Lagoa Olho D'água. Escala da foto: 1:70.000)**

Entre esses dois terraços formou-se um depósito flúvio-lagunar que através do afogamento da região originou a Lagoa Olho D'água, lagoa costeira com formação de restinga arenosa por meio de processos marinhos, conectada ao estuário do Rio Jaboatão e ao Oceano Atlântico através do Canal Olho D'água, conforme mapa apresentado na Figura 1 (LEAL, 2002).

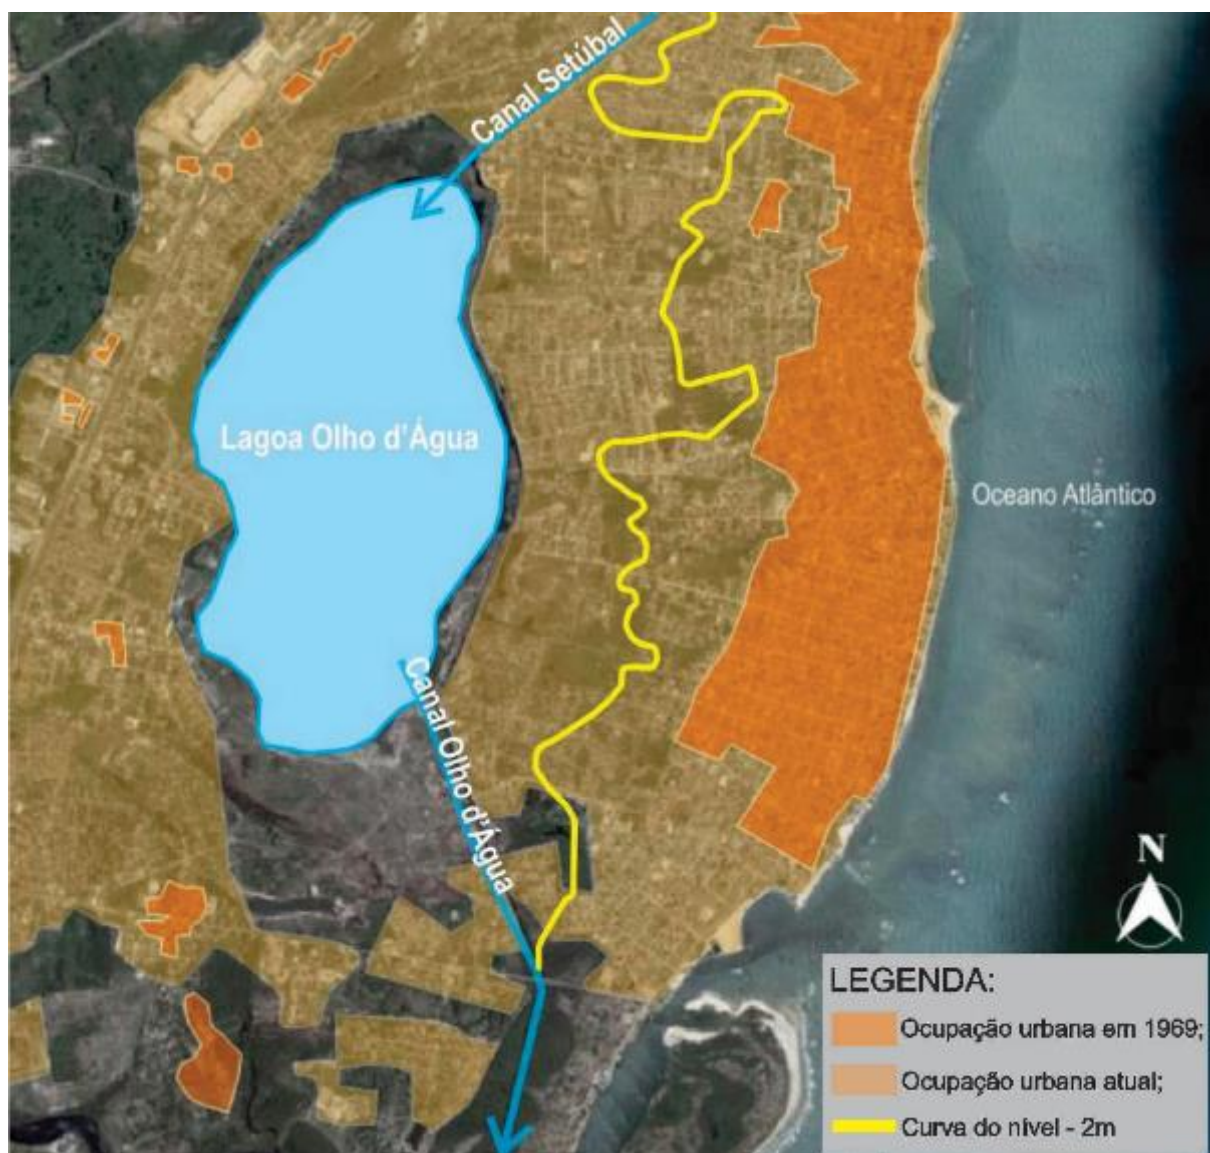
**Figura 5: Mapa de evolução da ocupação urbana após 1969.**

No entanto, a integridade deste grande ativo ambiental passou a sofrer interferência antrópica entre 1943 e 1969, quando o processo de urbanização descontrolada da região teve um aumento acentuado (Figuras 3 e 4). Mas o maior crescimento urbano se deu a partir da década de 70 e dobrou nas décadas de 80 e 90 (Figura 5).

O processo de expansão ocorreu inicialmente de forma linear por meio da expansão da faixa litorânea do bairro de Boa Viagem na cidade do Recife, fronteira com o município de Jaboatão dos Guararapes, adentrando aos bairros de Piedade, Candeias e Barra de Jangada. Após a saturação da faixa litorânea, por limitação física de expansão no sentido sul devido a desembocadura do Rio Jaboatão com o oceano atlântico, a ocupação se estendeu para oeste, se aproximando cada vez mais da Lagoa Olho D'água.

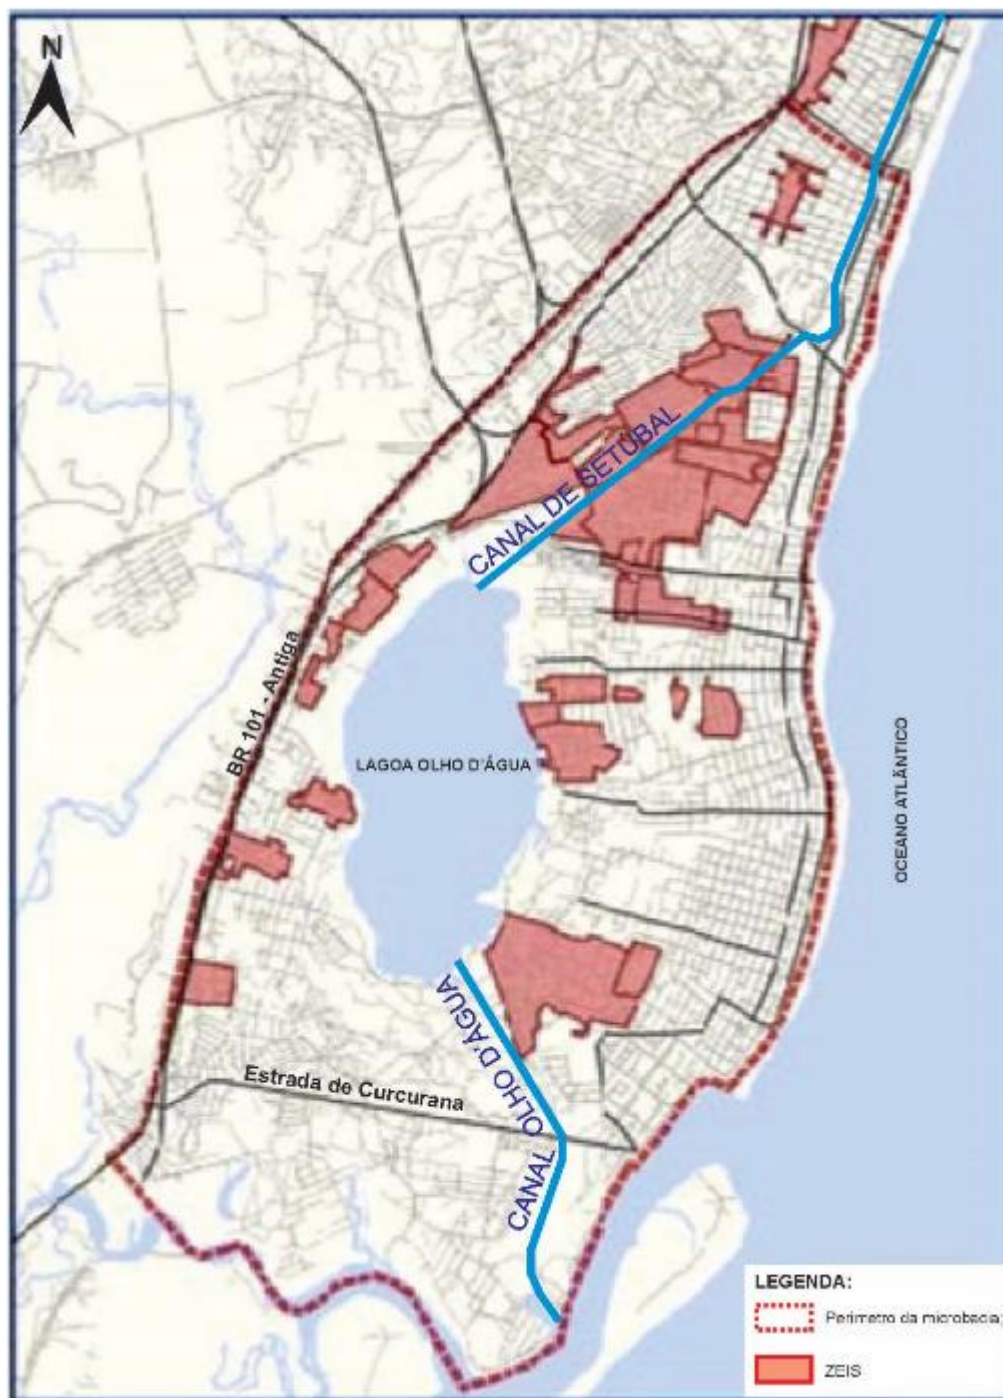
**Figura 6: Concentração das ZEIS na microbacia da Lagoa.**  
**Fonte: (PROJETEC E DIAGONAL, 2011, p. 82), editado pelo autor.**

Atualmente no entorno próximo da Lagoa Olho D'água, dentro do perímetro da microbacia, há diversas comunidades de interesse social denominadas como Zonas Especiais de Interesse Social-ZEIS<sup>3</sup>, de acordo com o Figura 6 (PJG, 2013).

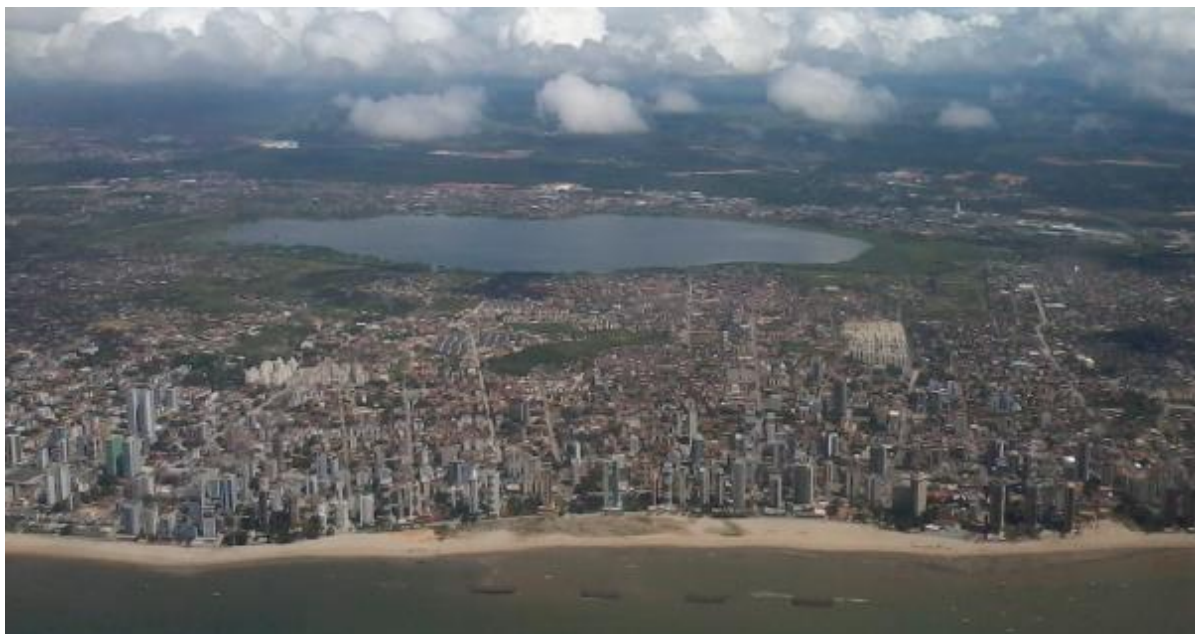
**Figura 7: Lagoa Olho D'água em território urbanizado.**  
**Fonte: Próprio autor, 2014.**

Logo, por estar atualmente imerso em território urbanizado, de acordo com a Figura 7, este ambiente sofre cotidianamente com a ação antrópica. Porque de forma descontrolada, as construções se sobrepuseram ao espaço natural de espraiamento das águas, aterros foram realizados, construções foram erguidas e assim deu-se origem a um processo de ocupação urbana com condições precárias de habitação e infraestrutura urbana, ao passo que as edificações se aproximam da lâmina d'água da lagoa, menor é a oferta de infraestrutura e serviços urbanos.

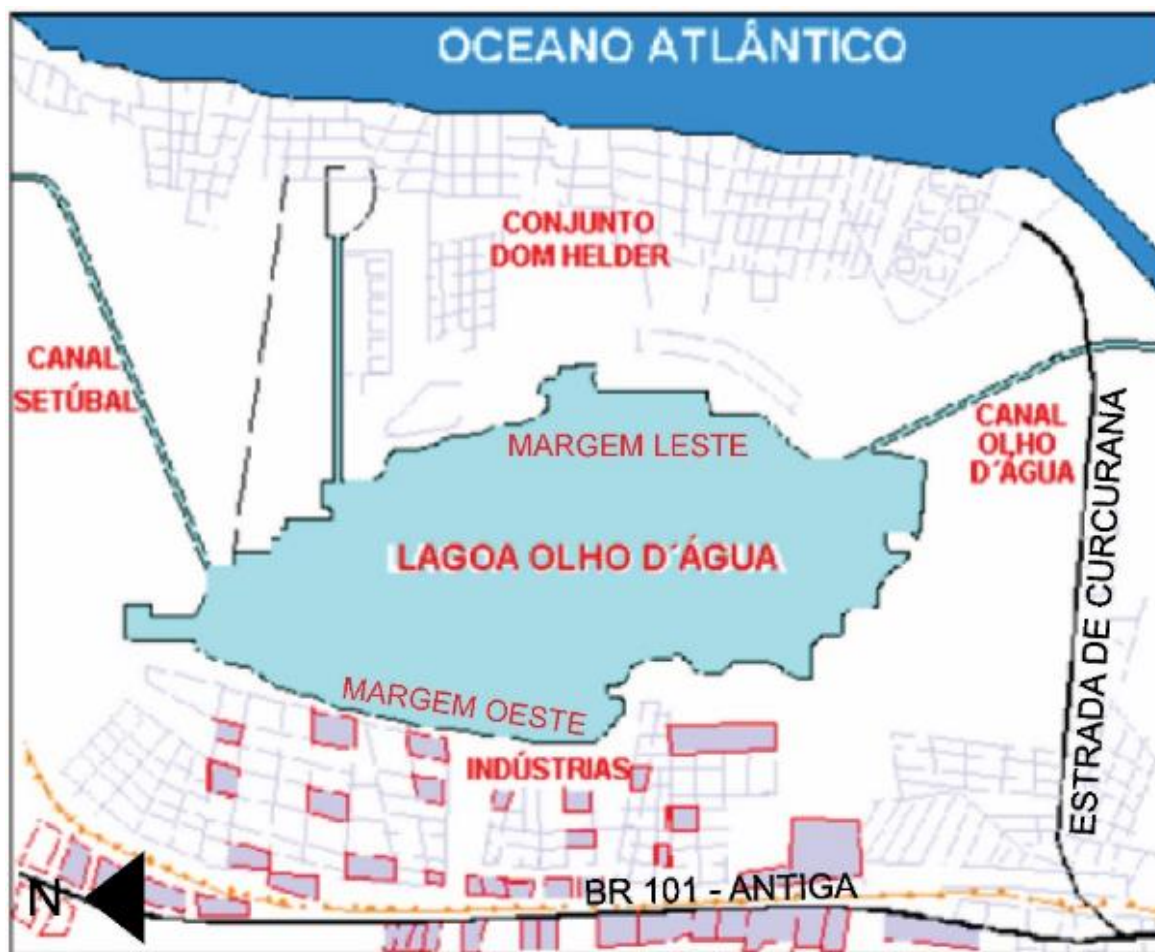
**Figura 11: Registro de indústrias funcionando no entorno da Lagoa em 2002.**

Já a contaminação industrial é proveniente das atividades localizadas entre a margem oeste da Lagoa Olho D'água e a margem da antiga BR 101 (Figura 11). No ano de 1994 já haviam registro de atividades industriais na região. Segundo (TENÓRIO, 2013), representadas pelos segmentos químico, metal mecânico, vestuário, produtos alimentícios, calçados e artefatos de tecido.

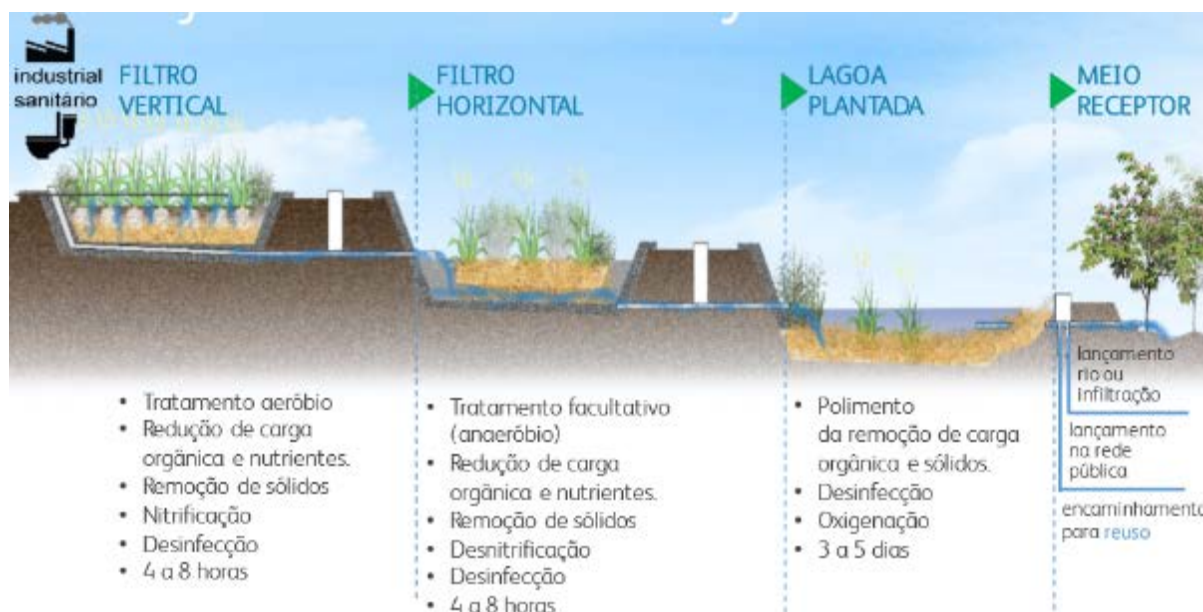
**Figura 16: Integração e funcionamento das lagoas de tratamento.**  
**Fonte: (PHYTORESTORE (B)) Disponível em: < [http://www.pollutec-brasil.com/\\_novadocuments/231307?v=635954867236630000](http://www.pollutec-brasil.com/_novadocuments/231307?v=635954867236630000)>**

A integração entre as lagoas se dá por meio de tubos de conexão, na primeira lagoa (vertical) esses tubos são instalados por baixo, próximo as camadas de brita (sequência de britas 1, 2 e 3), as águas tratadas infiltram nas camadas mais profundas de brita, até encontrar os tubos, em seguida é guiada por gravidade, através de uma leve inclinação, até a segunda lagoa (horizontal).

O primeiro passo na chegada à lagoa horizontal é uma seção de brita 3 locada nas bordas da lagoa, em seguida a água flui de forma horizontal por uma camada de brita 2 até ser guiada por tubulação, com o auxílio da gravidade, à terceira lagoa (lagoa plantada). Nas lagoas com maior quantidade de brita (primeira e segunda), as plantas também fazem parte do processo, mas são usadas espécies com raízes de maior potencial.

A lagoa plantada é a que recebe a menor camada de brita, apenas brita 3 em um colchão leve ao fundo. Os vegetais mais utilizados nessa fase são os de folhas flutuantes, nessa lagoa já há uma ambiência muito similar ao corpo hídrico receptor, podem ser inseridas espécies da fauna, pois sobrevivem muito bem à medida que os níveis de oxigênio estão se elevando. A fase de oxigenação da água é o processo mais duradouro, podendo levar de três a cinco dias para se obter os níveis adequados de oxigênio, conforme a Figura 16. O equilíbrio entre todas as lagoas é através de controle de vazão.

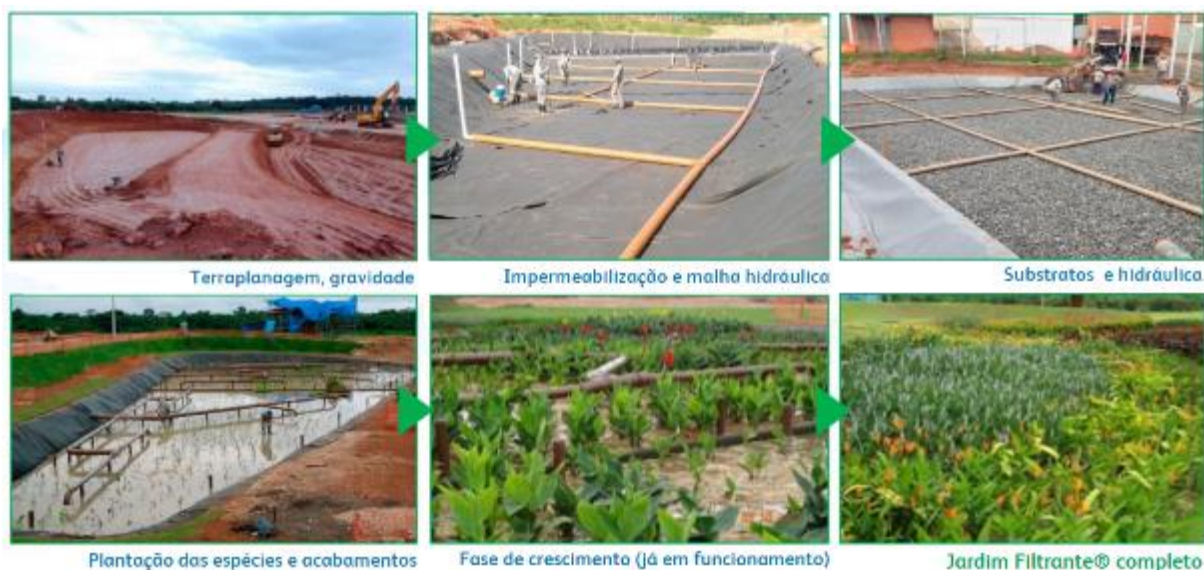
**Figura 17: Fase de implantação das lagoas em cinco estágios.**

A fase de implantação das lagoas dura cerca de 180 dias, é composta de cinco estágios, conforme a Figura 17, são eles: terraplanagem; instalação da impermeabilização e malha hidráulica (lagoa vertical); colocação do substrato e componentes hidráulicos; plantação das espécies e realização dos acabamentos; crescimento da vegetação;

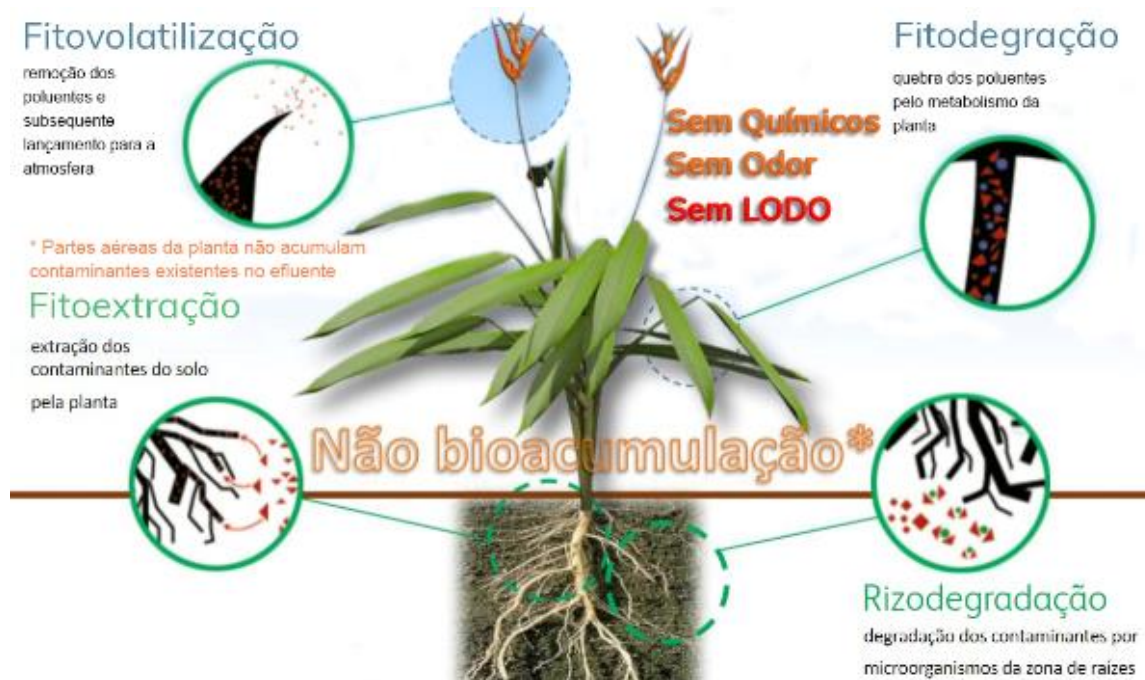
**Figura 19: Quatro fases de tratamento da água no interior da planta.**

A Figura 19 apresenta o interior da planta, no qual o processo de tratamento da água acontece em quatro etapas: rizodegradação, fitoextração, fitodegradação e fitovolatilização (PHYTORESTORE, 2017).

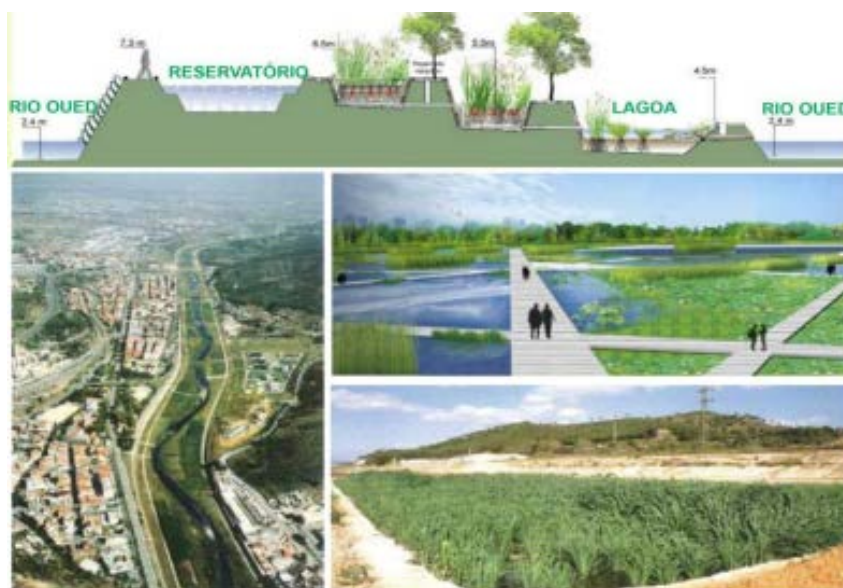
Figura 21: Tratamento rios Oued, Harrash e Oued Smar – Agel – Argélia, 2006.

Outra experiência de sucesso da fitorremediação, através da empresa Phytorestore, é o tratamento dos rios Oued, Harrash e Oued Smar na Argélia, implantado em 2006, conforme a Figura 21. No Brasil as experiências da Phytorestore estão mais concentradas no tratamento dos efluentes sanitários e industriais atendimento as empresas privadas, como é o caso das empresas HSBC (Paraná) e Natura (Pará) (PHYTORESTORE, 2017).

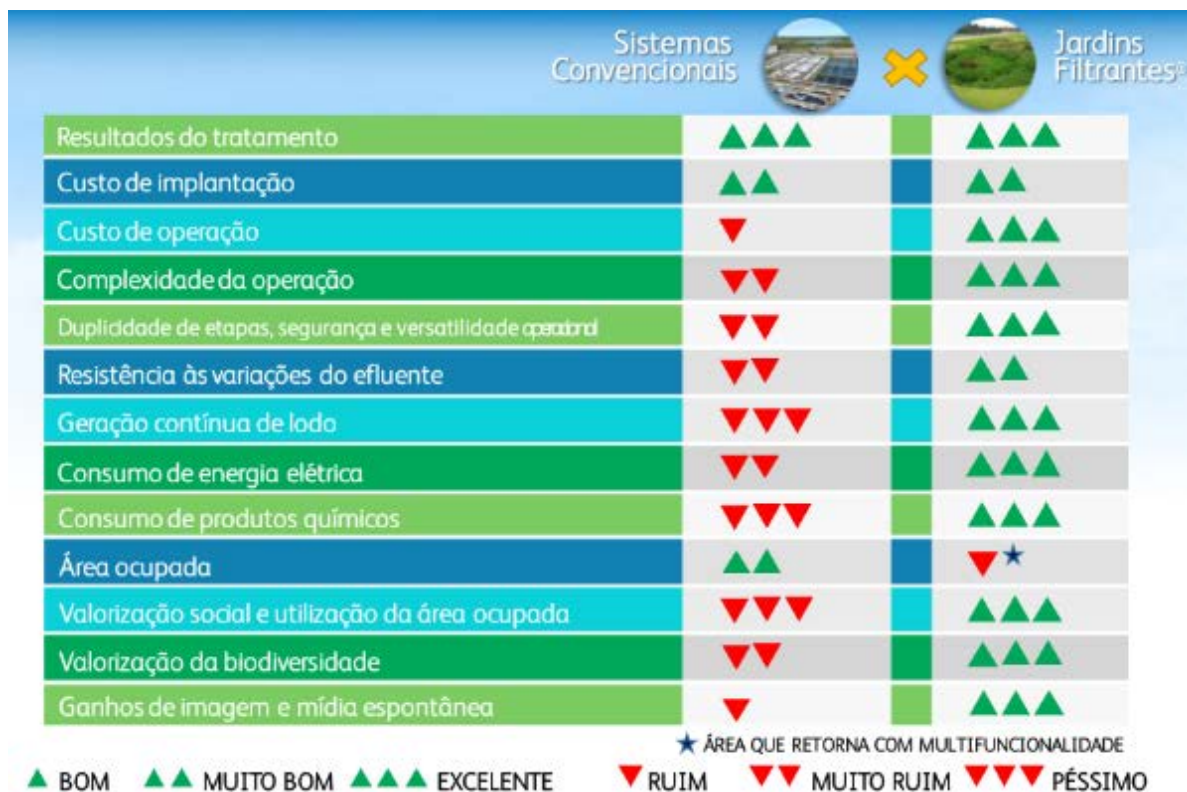
Figura 22: Análise comparativo entre os sistemas convencionais de tratamento e a fitorremediação.

No que se refere as vantagens de instalação de um sistema de fitorremediação, em relação aos métodos convencionais de tratamento de efluentes, a fitorremediação requer um menor custo de operação, baixa complexidade de operação, menor consumo de energia elétrica, dentre outros benefícios, de acordo com a Figura 22.
