## **V-084 - CONTROLE TECNOLÓGICO – “INTERAGINDO EM PROL DA QUALIDADE”**

Este trabalho visa apresentar o programa de controle tecnológico e como ele impacta na qualidade dos serviços prestados e na imagem da empresa perante os clientes, acionistas e a sociedade em geral.

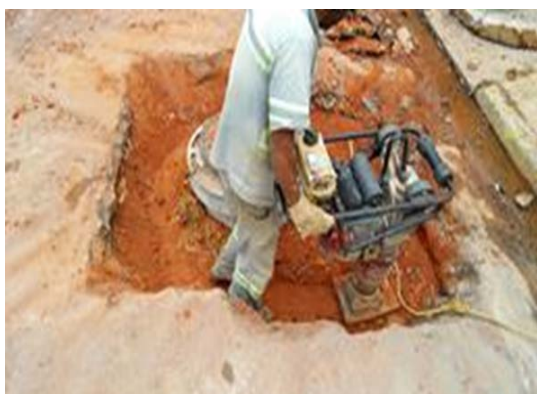
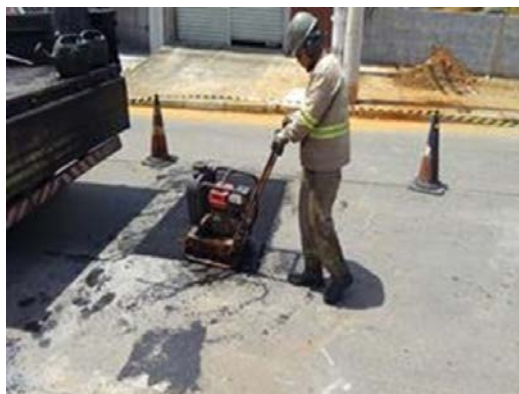
- e. Acompanhamento dos serviços com maior dificuldade de execução e que necessitem de maior atenção em suas etapas executivas;
- f. Inclusão no relatório mensal de todas as atividades desenvolvidas durante o mês de referência contendo dados referente aos serviços vistoriados, observações a respeito das equipes executoras, recomposição de pavimentos, ensaios realizados e seus resultados, fotos dos locais e qualquer outro comentário relevante.

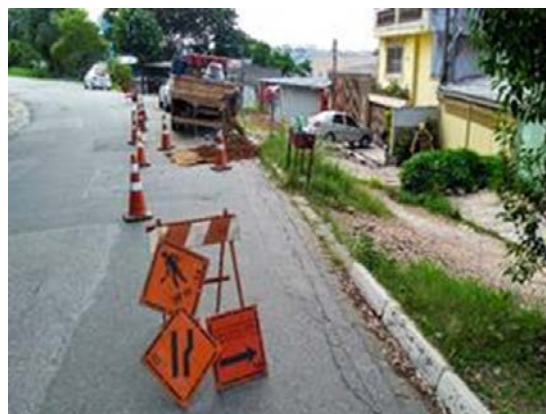
Trata-se de uma inspeção tecnológica realizada por um tecnólogo civil, onde o profissional acompanha e interage com o pessoal da contratada durante todo o serviço executado, desde as primeiras ações de sinalização

e demarcação da vala da via até a conclusão da pavimentação com a execução da camada de rolamento, limpeza e liberação ao tráfego. . O intuito principal é interagir / treinar com as equipes de modo que se conscientizem como o modo os trabalhos devem ser executados e se comprometam a agir de acordo com as orientações passadas. É função ainda do tecnólogo/inspetor se comunicar de forma clara e objetiva para motivar a equipe executora, mostrando as vantagens de um serviço feito dentro dos melhores padrões de qualidade, onde são verificados os itens:

- a. Contato com o cliente / Reconhecimento do local;
- b. Verificação do cadastro de Interferências;
- c. Sinalização da Via (para veículos e pedestres);
- d. Corte do revestimento asfáltico;
- e. Escavação;
- f. Uso do encerado para separação dos materiais;
- g. Descarte do material não aproveitável (licenciamento da área de descarte);
- h. Escoramento;
- i. Berço da tubulação;
- j. Execução do reparo propriamente dito e/ou assentamento da nova tubulação;
- k. Camada de Envolvimento da tubulação;
- l. Reaterro da vala;
- m. Base do pavimento;
- n. Imprimação / pintura de ligação;
- o. Revestimento Asfáltico;
- p. Limpeza da área e liberação ao tráfego.

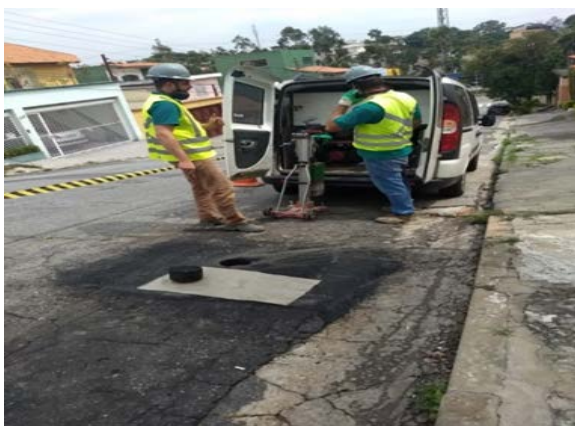
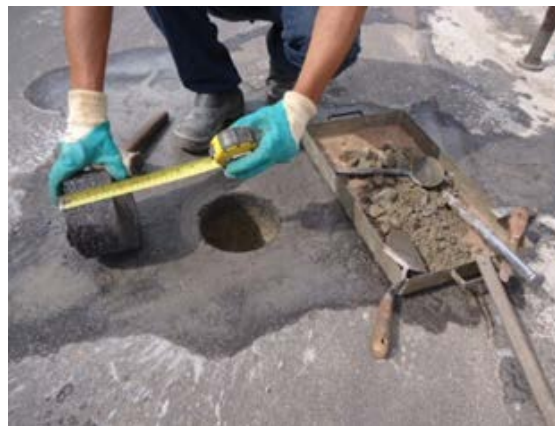
A equipe tipo II é a responsável pela extração, coleta e transporte de amostras, obtidas de pavimentos repostos e aberturas de valas, incluindo veículo apropriado, instrumentos e equipamentos necessários e realização dos ensaios “in situ”

- Preparação de amostras de solos ou teor de umidade (NBR-6457)
- Análise granulométrica – NBR 7181
- Ensaio de Compactação – NBR 7182
- Índice de Suporte Califórnia – NBR 9895
- Densidade aparente de mistura betuminosa – NBR 8352 ou DNER ME 117/94
- Ensaio Marshall – DNER ME 43/95
- Percentagem de Betume – DNER ME 53/94
- Massa específica “in situ” pelo método do frasco de areia – NBR 7185
