VI-247 - ANÁLISE DOS RESÍDUOS SÓLIDOS ENCALHADOS NA COSTA LESTE DA ILHA DA RESTINGA – CABEDELO/PB E SEUS EFEITOS NO AMBIENTE TERRESTRE E AQUÁTICO

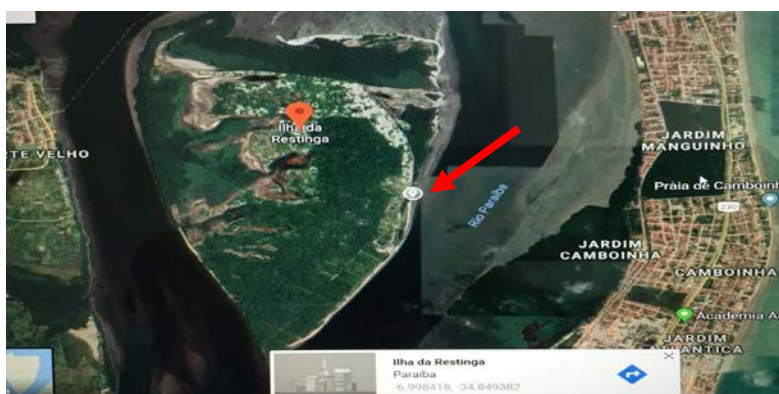
Figura 1: Imagem aérea com a localização da Ilha da Restinga e do ponto de coleta de resíduos.

Seguindo a metodologia proposta, procedeu-se primeiramente, na visita de reconhecimento a escolha do ponto de maior acúmulo de resíduos (Figura 01) dentro da faixa litorânea de 500 metros entre a Restinga de Cima e a de Baixo. Dentro dessa faixa selecionou-se o ponto de maior acúmulo de resíduos sólidos e dele marcou-se a área cujo raio é 30 metros.

A figura 1 ilustra o ponto de onde foi feita a coleta. Com o GPS, marcou-se o ponto de o maior acúmulo de resíduos e de acordo com as coordenadas foram realizadas as coletas durante os três meses. Ao observar a figura, pode-se perceber que o ponto da coleta apresenta a primeira curvatura da Ilha, assim, tendo a maior facilidade de os resíduos ficarem encalhados na sua costa.

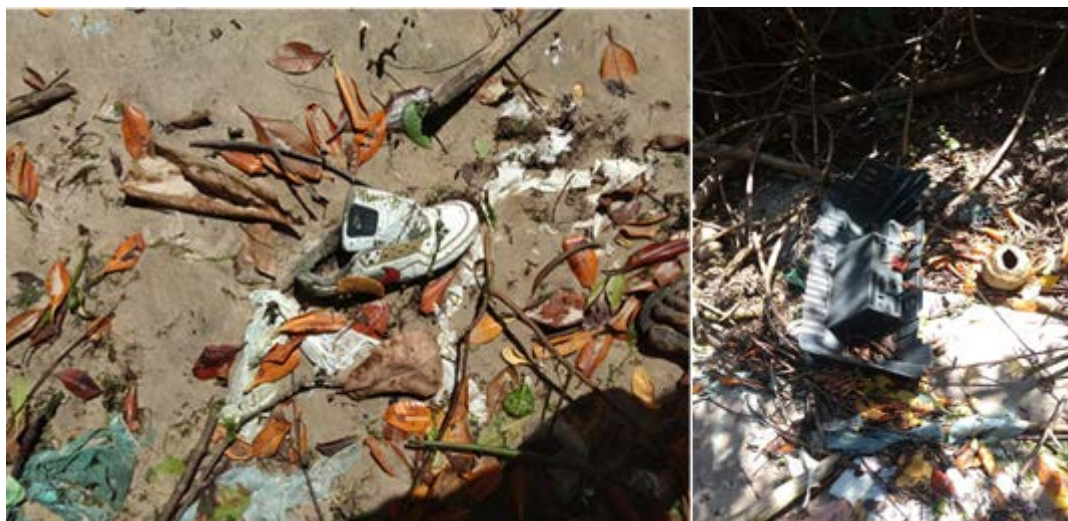
Figura 2: Resíduos encontrados na área de coleta da Ilha.

tipos bem diversificados, porém, quanto a origem, a classificação predominante é a de resíduos domiciliares. Como são carregados pelo fluxo do rio, não há resíduos orgânicos, o material orgânico existente é oriundo vegetação nativa da área (Figura 2).
