VI-093 - UM ESTUDO DE AVALIAÇÃO DOS IMPACTOS NA LAGOA DE MESSEJANA EM FORTALEZA – CEARÁ

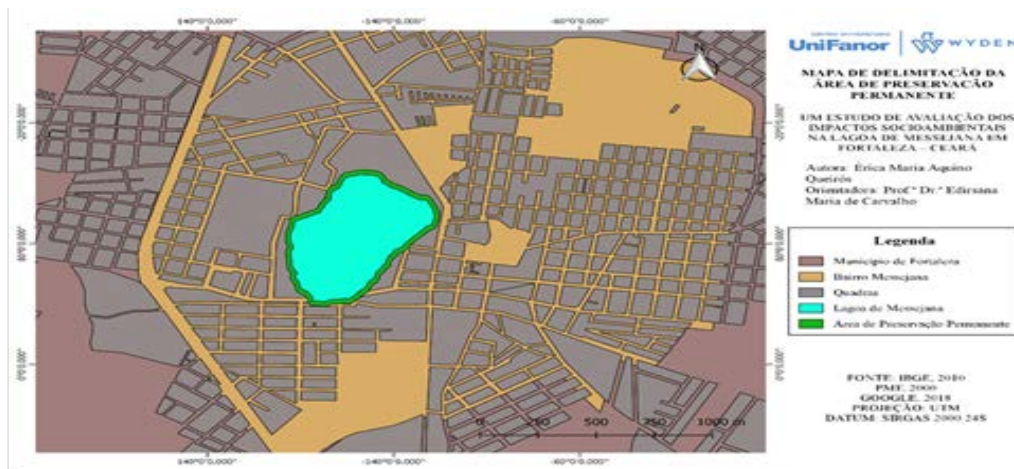
Figura 2 Delimitação da Área de Preservação Permanente da Lagoa de Messejana

A delimitação da área de APP foi realizada em consonância com o inciso II do Artigo 4º da Lei 12.651 de 2012, o qual determina a largura das áreas no entorno das lagoas urbanas de no mínimo 30 metros. Constatou-se que a metragem estabelecida não é obedecida, já que podem ser observados dentro desse limite: avenidas, restaurantes, posto de combustível, borracharia, oficinas, residências, lojas, sítios, clubes, lava jatos e bares. A Figura 2 mostra a demarcação dessa área, assim como constata o descumprimento da regulamentação. a região leste da lagoa é a mais urbanizada devido a maior concentração de quadras, residências e estabelecimentos comerciais, nos quais, contribuíram para a diminuição da vegetação ripária e do espelho d'água, sendo este em razão do aterramento de suas margens.

De maneira oposta, o lado oeste ainda é pouco urbanizado, dispondo atualmente da área verde existente nas margens, na qual encontra-se ocupada por sítios com residências de alto padrão. Esse fato pode ser explicado em virtude da proximidade com o centro comercial do bairro e dos sítios ocuparem significativas áreas, proporcionando de uma certa forma a preservação da vegetação na porção oeste.
