## **VII-005 – DIAGNÓSTICO DAS CONDIÇÕES DE ABASTECIMENTO DE ÁGUA E ESGOTAMENTO SANITÁRIO NO MUNICÍPIO DE UMBUZEIRO - PB**

O Município de Umbuzeiro, do Agreste Paraibano, foi escolhido como objeto de estudo deste trabalho, cujo objetivo é fazer um Diagnóstico do Abastecimento de Água e Esgotamento Sanitário do Município, fornecendo subsídios para a elaboração de propostas de ações, visando melhorias no seu saneamento ambiental. As informações utilizadas para compor o diagnóstico são relativas à população residente em domicílios particulares permanentes urbanos e às ligações existentes destes a algum tipo de esgotamento sanitário, e foram produzidas através da aplicação de questionários nas residências, visitas técnicas e entrevistas técnicas com os responsáveis pelos sistemas de captação e tratamento de água para abastecimento público e de esgoto sanitário do Município. Dentre os problemas observados no sistema de abastecimento de água estão: a existência de apenas um conjunto motor bomba na Estação de Tratamento de Água (ETA); a falta do dosador de cloro gasoso; e a ineficácia de um dos dois filtros de areia. Em virtude da constante falta de água, muitos moradores optaram pelo de

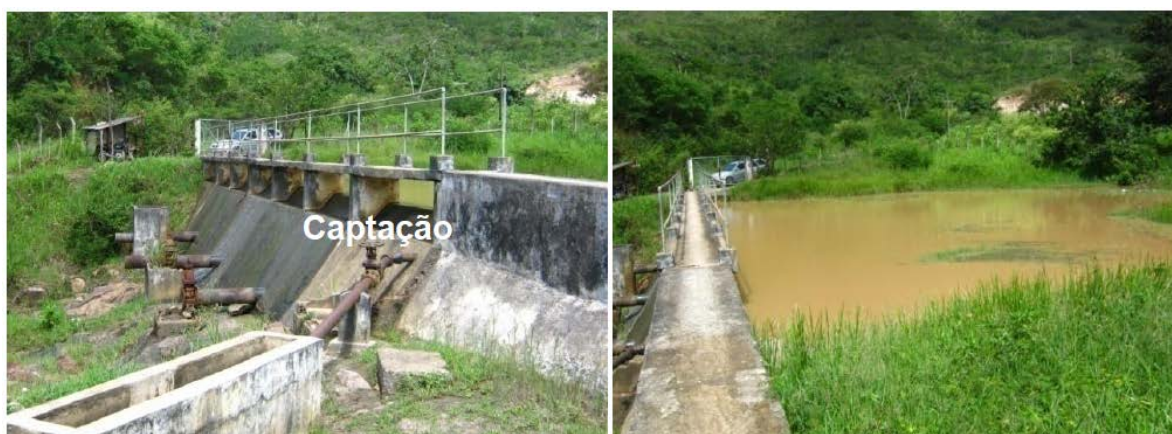
A estação de tratamento de água (ETA) que abastece a cidade de Umbuzeiro tem capacidade para tratar 35 m<sup>3</sup>/h, funcionando apenas quando a água atinge nível suficiente para sua captação. Em períodos de estiagem, a ETA opera por 24 horas e chega a ficar fora de operação por 90 horas. Durante o período de chuvas, mesmo com o período de funcionamento máximo da estação sendo de 24 horas, o intervalo entre seu funcionamento é reduzido. A figura 2 exhibe a barragem de acumulação.

**Figura 2 – Barragem de acumulação para captação de água.**

Diante das condições de abastecimento e escassez de água, deve-se realizar uma gestão adequada deste recurso. A ampliação do reservatório de acumulação pode ser uma solução paliativa, assim como o reparo das unidades da estação e reposição de equipamentos, como um conjunto motor bomba sobressalente e um manômetro para dosagem de cloro gasoso. No entanto, a iminente adução de água de Matinadas, distrito de Orobó, tem sido utilizada como resposta para os problemas observados e questões acerca do assunto. Se este projeto for capaz de permitir o acesso a água em qualidade e quantidade suficientes para a população, é de fundamental importância que seja concretizado com urgência.

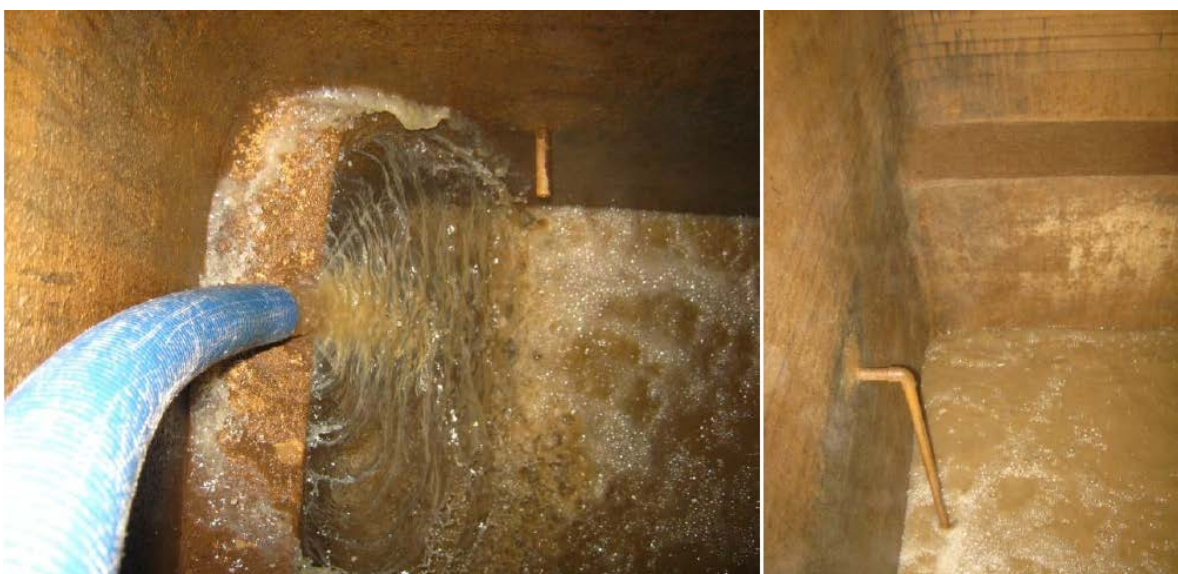
Foi possível observar a grande participação dos carros pipa no processo de abastecimento de água para a população, gerando questionamentos sobre a qualidade organoléptica deste insumo ao ser consumido pela população, com origem no riacho da Psarreira, um dos riachos que abastece o reservatório da ETA de Umbuzeiro, e no Pipiri, fonte localizada em Matinadas. Ao ser questionado sobre a origem e qualidade da água, o pipeiro entrevistado afirmou que era de boa qualidade, uma vez que ele adicionava sulfato de alumínio à água. Tal produto permite a formação de flocos e a deposição do material particulado no fundo dos reservatórios de água, dando à população a ilusão de água limpa. Além da possível presença de patógenos e acúmulo de alumínio na água, muitas vezes utilizada para cozinhar e beber, existe a preocupação com as condições de instalação dos tanques e sua manutenção e limpeza.

Dois caminhões fazem o abastecimento na cidade, um deles com capacidade para 4m<sup>3</sup> e o outro para 10m<sup>3</sup>, com preços que variam entre 30,00 e 35,00 reais para o de menor capacidade e entre 60,00 e 90,00 reais para o maior. Também são vendidas cotas de 200 litros de água, medidos em um tonel, custando 4,00 reais cada tonel. A figura 5 apresenta a descarga de água de um caminhão pipa em um tanque de um morador da cidade e o acúmulo de material nas paredes.

**Figura 5 – Descarga de água de um caminhão pipa em um tanque de um morador da cidade.**

Ainda assim, a população deve ser alertada quanto aos cuidados que devem ser tomados ao armazenar e utilizar água da chuva e dos próprios carros pipa, uma vez que nem toda a população tem condição de pagar pela água da rede e esta pode levar anos mais para chegar.

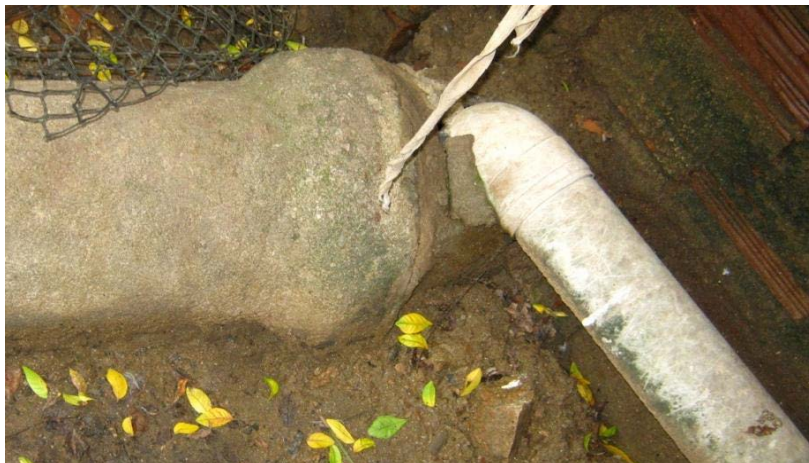
A coleta de esgoto é de responsabilidade da prefeitura, que instalou uma rede de manilhas que atravessa os quintais das casas cujo esgoto é coletado. A figura 9 apresenta a ligação de uma destas residências, que é realizada de forma artesanal, aumentando os riscos de vazamento e contaminação do solo. Algumas residências têm apenas o efluente dos vasos sanitários ligados à rede coletora ou à fossa, sendo as águas utilizadas na limpeza e no banho, lançadas diretamente nos quintais.

**Figura 9 – Ligação do ramal interno com a rede coletora de esgoto.**
