IX-084 - AVALIAÇÃO DO SISTEMA DE DRENAGEM URBANA NO MUNICÍPIO DE BELÉM/PA. ESTUDO DE CASO: BAIRRO DO GUAMÁ

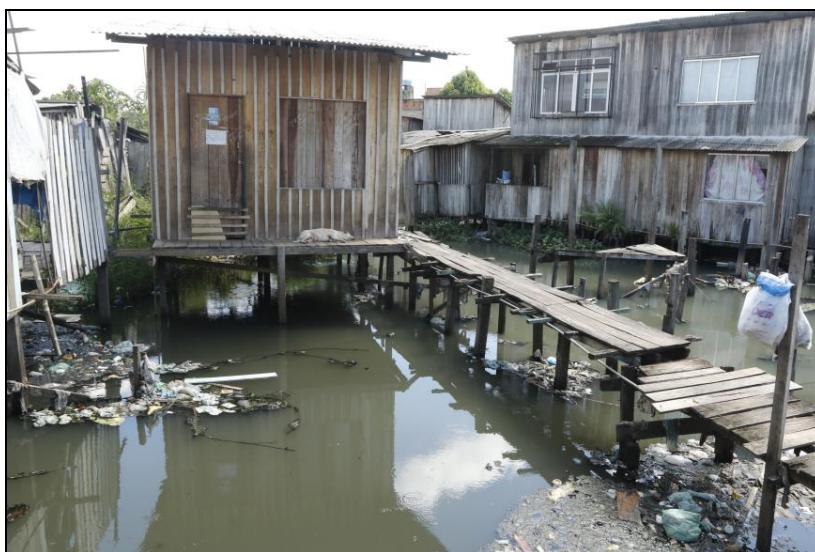
Por meio das visitas *in loco* constatou-se que a densidade populacional foi diretamente proporcional ao desconforto, risco de doenças, à deficiência de abastecimento de água, aos problemas relacionados à disposição inadequada de resíduos sólidos, à poluição, à escassez de espaços livres para lazer e áreas verdes e, consequentemente, está relacionada ao sistema de drenagem do bairro, pois a ausência de ordenamento territorial, sem planejamento e nenhum tipo de preocupação para implementação de espaços planejados levou a ocupação das cotas mais baixas às margens de rios e igarapés (figura 1) por famílias de baixa renda, que viam nessa baixadas alternativa de moradia a custo muito baixo.

Figura 1: Ocupações sob o Igarapé Tucunduba

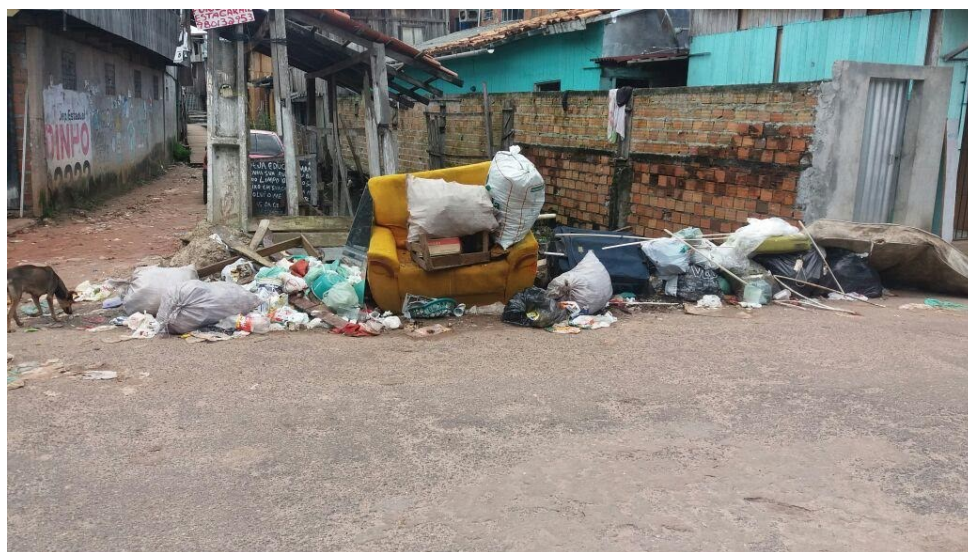
Outro problema verificado foi a disposição inadequada de resíduos sólidos (Figura 3) em diversas áreas do bairro, o que pode causar problemas de funcionamento dos dispositivos de drenagem, como entupimento de bocas de lobo, sarjetas, além de deposição no fundo de canais.

Figura 3: Disposição inadequada de resíduos sólidos na Passagem Caraparú

Impactos como esses ocorrem com frequência, durante os dias com chuvas intensas, no final da Avenida Mundurucus, às margens do canal, bem como ocorre nas áreas mais periféricas do bairro, onde verifica-se um dos principais pontos de acúmulo de resíduos sólidos. Nestas áreas a coleta destes resíduos torna-se deficiente, seja pela dificuldade de acesso dos caminhões da Prefeitura ou pela constante disposição inadequada dos resíduos, por parte dos moradores.
