## XII-027 – AVALIAÇÃO DO ESTADO DE CONSERVAÇÃO DE UMA ESTAÇÃO DE TRATAMENTO DE ESGOTOS COMO SUBSÍDIO PARA MANUTENÇÕES

Devido à necessidade de diagnósticos do estado de conservação das ETEs, este trabalho tem como objetivo avaliar o grau de deterioração de uma estação de tratamento de esgotos fornecendo subsídios técnicos para intervenções e manutenções por meio de adaptações na metodologia GDE/UnB.

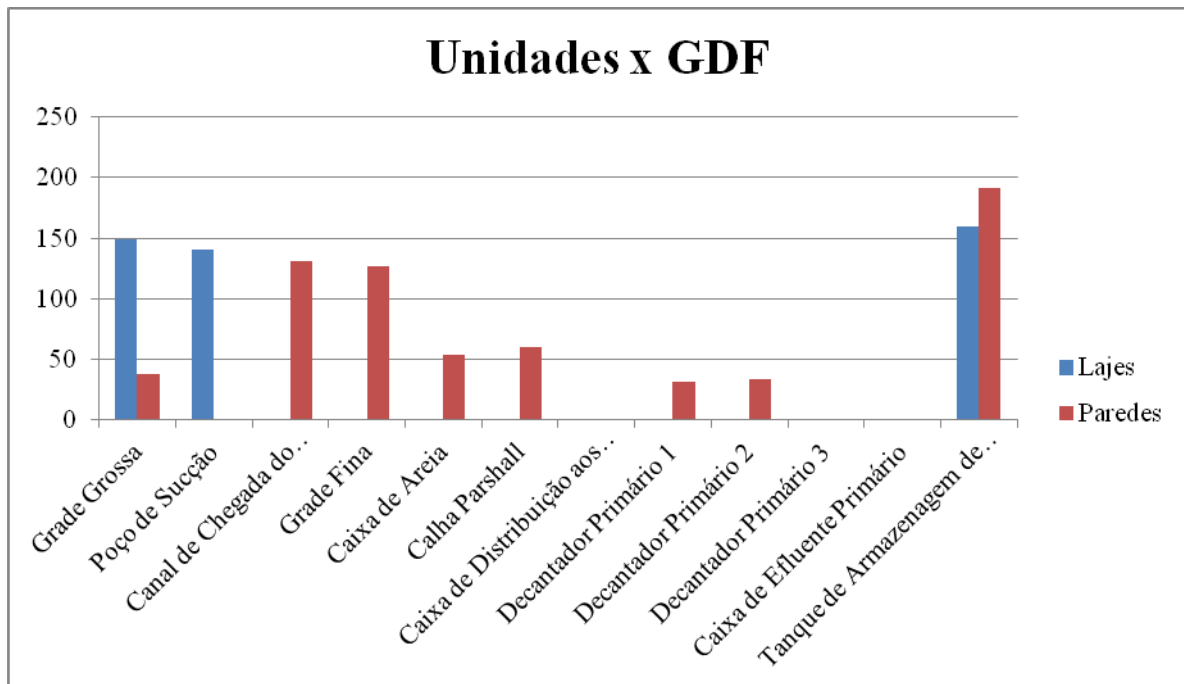
**Figura 6: Grau de deterioração das famílias de elementos das unidades de tratamento da ETE**

Como é possível observar na Tabela 12 e ainda com o auxílio da Figura 6, as unidades que possuem laje como a Grade Grossa, Poço de Sucção e Tanque de Armazenamento de Lodo apresentaram grande deterioração nessa família de elementos. Esse fenômeno é parecido com o que ocorre nas redes coletoras de esgoto onde a crista superior dos tubos de concreto apresentam grande deterioração e que em alguns casos alcança o colapso estrutural (LUDWIG; ALMEIDA, 1979), porém a umidade nas redes coletoras é maior, o espaço mais confinado e a concentração de gases pode ser até 100 vezes mais alta que nas unidades de ETES (CHERNICHARO *et al.*, 2010) proporcionando uma deterioração numa velocidade mais acelerada.

Com relação à Família de elementos Parede, é importante ressaltar que algumas unidades como a Caixa de Distribuição aos Decantadores, Decantador Primário 3 e Caixa de Efluente Primário apresentam-se em ótimas condições de funcionamento, conforme mostrado na Figura 6. E que os maiores danos diagnosticados nesta família de elementos são inerentes ao Canal de Chegada do Tratamento Preliminar, Grade Fina e Tanque de Armazenamento de Lodo.

Com relação ao Canal de Chegada do Tratamento Preliminar e da Grade Fina, ressalta-se que a deterioração causada corresponde à dissolução da camada de argamassa que reveste as unidades e por profundas manchas verificadas na parede dessas unidades, além de carbonatação em estágio intermediário na face externa das unidades, como pode ser verificado na Figura 7. Com relação ao Tanque de Armazenamento de Lodo, paredes laterais das aberturas apresentam corrosão das armaduras em estágio avançado proporcionado pela alta atividade anaeróbica que ocorre nesta unidade de tratamento e pelo baixo cobrimento das armaduras (Figura 8).

É importante salientar que a ETE está em operação há 13 anos e existe previsão de ampliação mantendo as unidades atuais em funcionamento. Portanto, a ETE deverá ter vida útil garantida de no mínimo mais 8 anos, conforme estudo de concepção. Assim, conforme os resultados apresentados é necessário que sejam tomadas iniciativas imediatas para reparação, recuperação e prevenção de novas manifestações patológicas na estrutura atual para que a vida útil e durabilidade da estrutura atenda a expectativa de final de plano do projeto hidráulico.

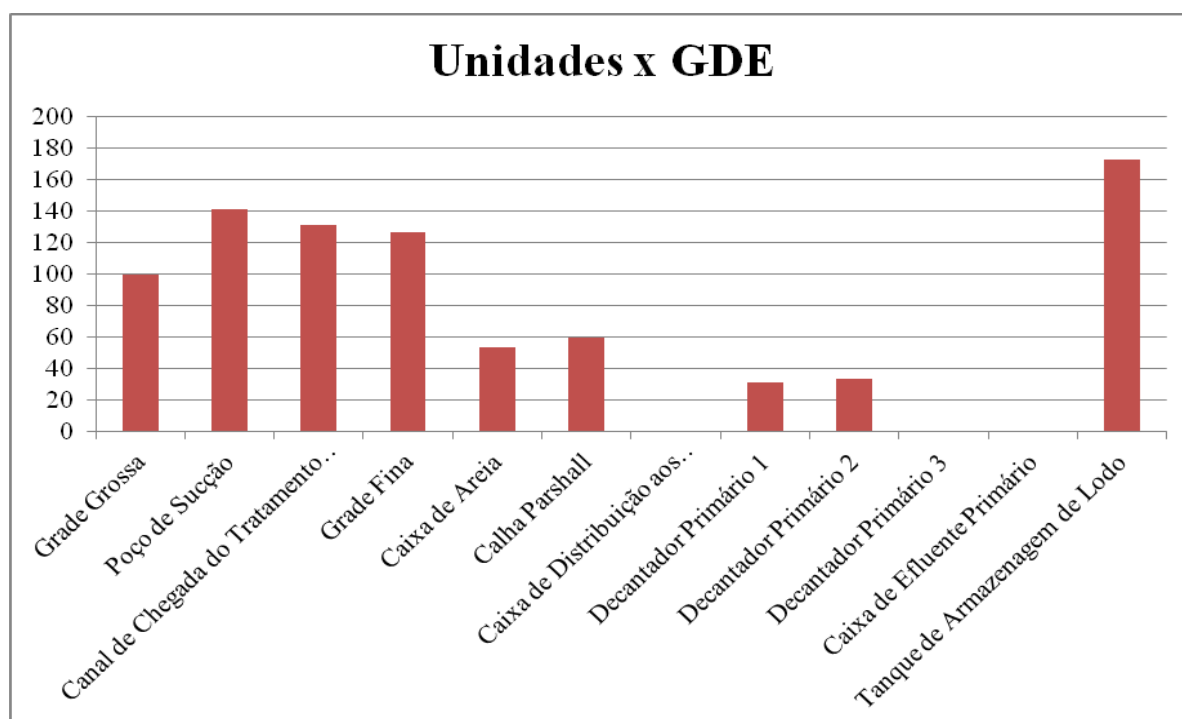
**Figura 9: Grau de Deterioração das Estruturas das Unidades de Tratamento**

De maneira geral, as estruturas do tratamento primário (Caixa de Distribuição aos decantadores, Decantadores e Caixa de Efluente Final) encontram-se bem conservadas, de acordo com as Tabelas 12 e 13 e com a Figura 9, mesmo que a especificação do concreto nestas unidades esteja abaixo do recomendado pelas normativas vigentes.

Unidades de Tratamento	GDE	Nível de Deterioração
Grade Grossa	100	Sofrível
Poço de Sucção	141	Crítico
Canal de Chegada	131	Crítico
Grade Fina	127	Crítico
Caixa de Areia	54	Alto
Calha Parshall	60	Alto
Caixa de Distribuição aos Decantadores Primários	0	Baixo
Decantador Primário 1	31	Médio
Decantador Primário 2	34	Médio
Decantador Primário 3	10	Baixo
Caixa de Efluente Primário	0	Baixo
Tanque de Armazenagem de Lodo	173	Crítico

A avaliação da ETE como um todo apresentou Grau de Deterioração das Estruturas no valor de 204, portanto, está em nível crítico de deterioração das estruturas. Este valor foi calculado agrupando-se todos os elementos estruturais parede e todos os elementos estruturais laje e aplicando seus respectivos fatores de relevância. É possível depreender deste resultado que houve uma superestimação do grau calculado e que a fórmula de cálculo para a estação necessita ser revista, apresentando-se assim como uma limitação da metodologia adotada.
