## IV-547 – ANÁLISE DO IMPACTO DA URBANIZAÇÃO NA QUALIDADE DA ÁGUA DO CÓRREGO CAMBURI

O presente trabalho foi realizado na cidade de Vitória, ES, e teve como objetivo principal analisar o impacto da urbanização na qualidade da água do córrego Camburi através do monitoramento ambiental, com cálculo do Índice de Qualidade das Águas (IQA). O referido córrego localiza-se em área urbana, e devido a este fato, possui diversas interferências, como alterações do curso natural, represamento devido à construção de estradas e ferrovias, com formação de lagoas, recebimento da rede de drenagem urbana entre outras. Desde 2016 a CESAN vem realizando ações com vistas a identificação e correções das interferências entre as redes de esgoto e de drenagem, como realização de filmagem na rede drenagem, correção das ligações cruzadas identificadas, reparos em ligações e/ou rede de esgoto danificadas e implantação de captação de tempo seco. O monitoramento se fez necessário para observar se as ações tomadas em campo estavam se refletindo em termos de qualidade das águas. Os resultados indicaram que o índice IQA, dos pontos P2, P3, P4 e P5 estão entre Bom (59 a 91%) e Aceitável (7 a 39%), com menor perce

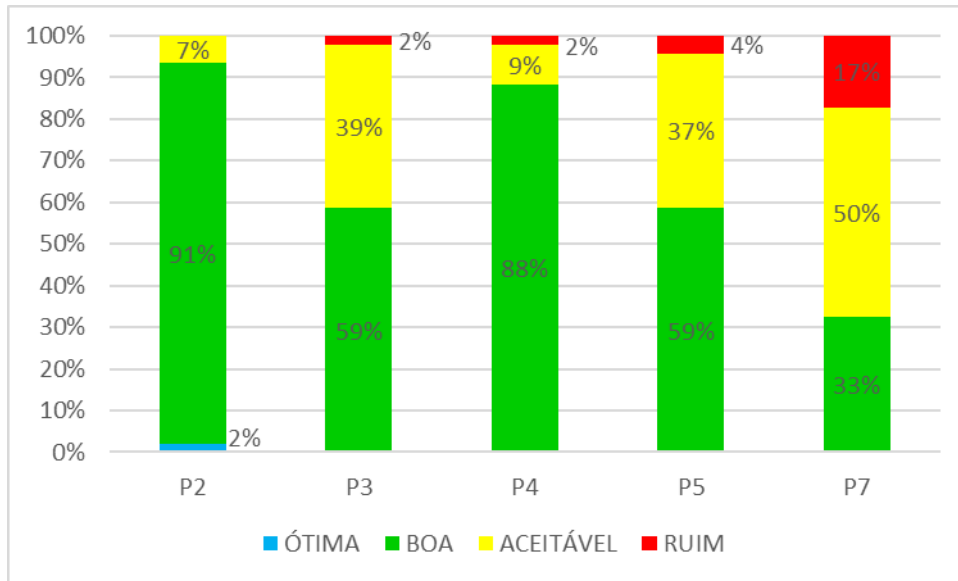
**Figura 04: Distribuição espacial das categorias do IQA por ponto.**

O gráfico da **Figura 04** estão apresentados a distribuição percentual das categorias do IQA, em cada um dos pontos monitorados no córrego Camburi, considerando os resultados obtidos entre o período de outubro/2018 a fevereiro/2024, totalizando 46 campanhas.

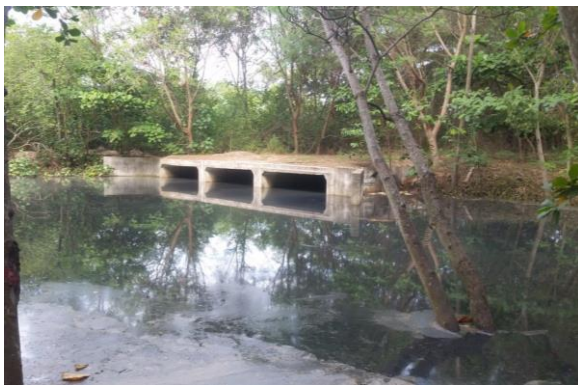
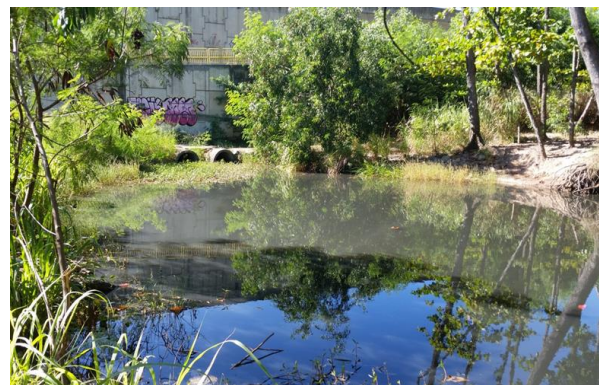
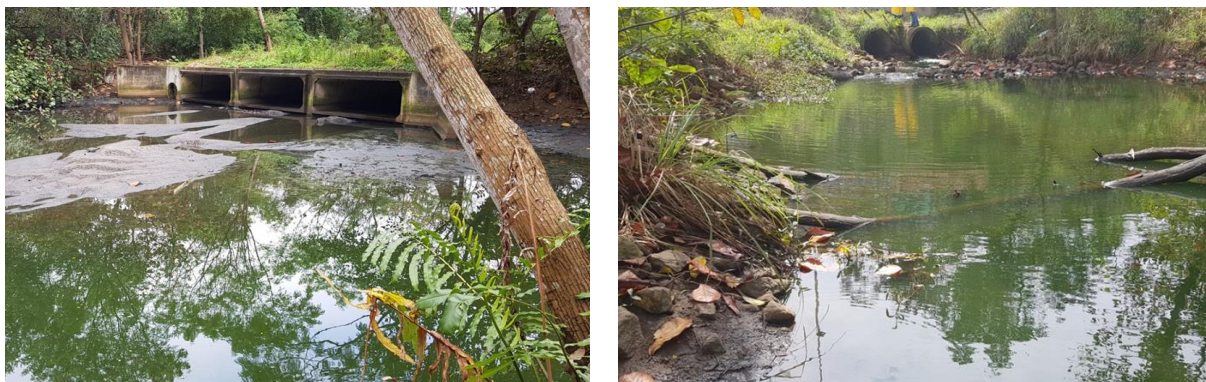
**Figura 6: Características visuais do córrego Camburi antes (A) e após (B) a implantação da captação de tempo seco.**

Foi possível verificar visualmente a alteração da coloração das águas do córrego Camburi, comparando o período de 2016, anterior as intervenções na rede coletora com desconexão das drenagens, principalmente a captação de tempo seco, e atualmente, principalmente no ponto P5, que é o local no qual a população tem acesso visual ao córrego. Apesar de ser um parâmetro qualitativo, ou seja, visual, em muito contribuiu para a imagem da CESAN, uma vez que cessaram as reclamações e notícias na imprensa sobre lançamento de esgoto no córrego Camburi e comprometimento da balneabilidade da praia. Na Figura 06 são apresentadas fotos do córrego Camburi antes e após a implantação da captação de tempo seco.
