## 738 - QUALIDADE DA ÁGUA DE CHUVA COMPARADA À ÁGUA COLETADA DE UM TELHADO DE AÇO GALVANIZADO. ESTUDO DE CASO NA CIDADE DO RIO DE JANEIRO

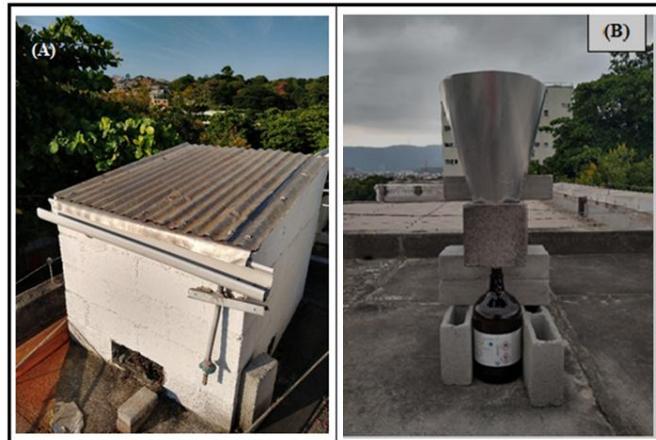
**Figura 1: Estruturas utilizadas para coleta das amostras das águas de chuva. Em (A) a estrutura com o telhado em aço galvanizado e em (B) o funil para captação direta da água da chuva.**

O aparato experimental utilizado para a captação das chuvas consistiu em uma estrutura de alvenaria com dimensões de 1,50m x 1,20m x 1,50m, coberta por telhas onduladas de aço galvanizado com 6° de inclinação, resistentes à oxidação e amplamente utilizadas em projetos residenciais e industriais. Na extremidade inferior do telhado foi instalada uma calha de PVC para direcionar a água escoada pelo telhado para o frasco de coleta (Figura 1A).

Para a coleta da água da chuva (AC) da atmosfera foi utilizado um sistema auxiliar, composto por um funil diretamente acoplado a um frasco coletor, posicionado ao lado da estrutura do telhado (Figura 1B). Esse sistema foi montado nos dias de eventos chuvosos.
