II-133 - IDENTIFICAÇÃO DAS LIGAÇÕES PREDIAIS DE ESGOTO IRREGULARES OU CLANDESTINAS EM UM MUNICÍPIO DO LITORAL DE SANTA CATARINA

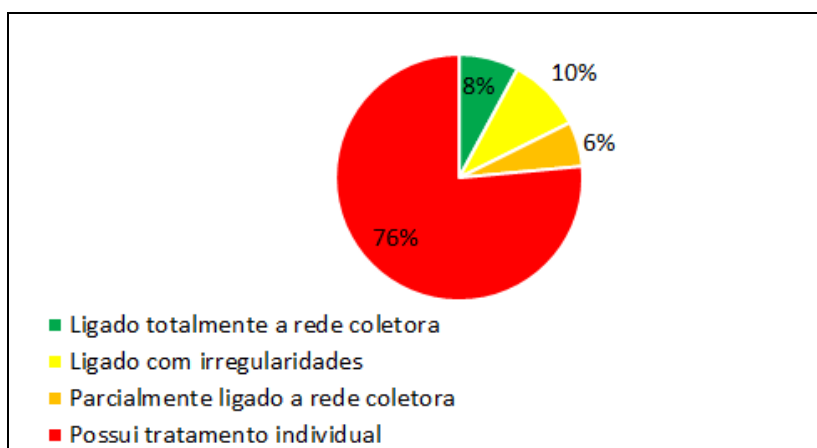
Figura 1 – Situação geral das ligações prediais de esgoto.

Das 55 edificações vistoriadas, 39 (76%) apresentaram fossa séptica ativa e apenas 4 (8%) apresentaram a ligação predial de esgoto à rede coletora de forma correta. As edificações ligadas à rede coletora com alguma irregularidade totalizam 5 (10%) e o número de ligações parciais, onde não foi observado a saída do esgoto de alguma fonte geradora, foi de 3 (6%). A Figura 2 apresenta o percentual da situação geral encontrada das ligações prediais de esgoto efetuadas na fase de adaptação.

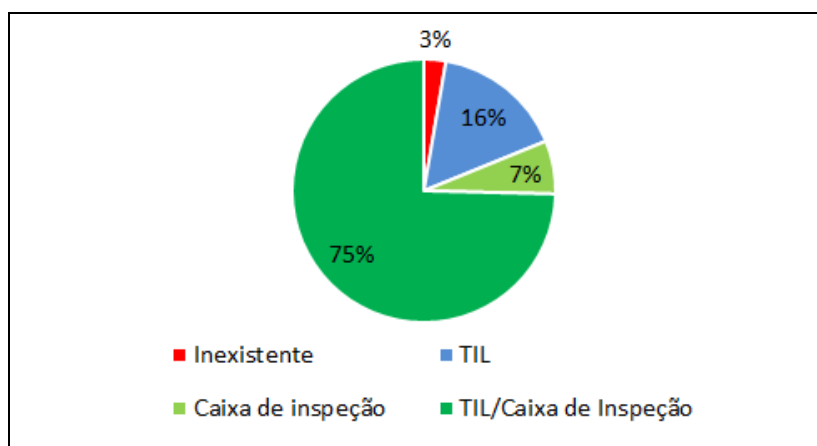
Figura 2 - Pontos de referência existentes.

A Figura 2 apresenta a proporção encontrada do tipo do ponto de referência existente na ligação predial de esgoto. A inexistência do ponto de referência ou da caixa de inspeção pode ser interpretada apenas como a não visualização do mesmo ao nível da calçada.

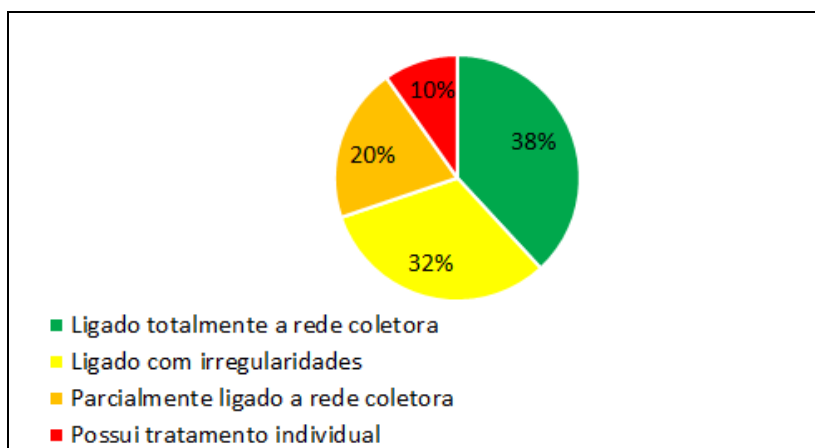
Figura 3 - Situação geral das edificações quanto à ligação de esgoto no município de Itapema (SC), no período de 28/04 a 31/07 de 2014.

Dos 260 imóveis vistoriados por completo, 99 (38%) estavam ligados corretamente à rede coletora de esgoto, ou seja, o ramal predial interno apresentava-se instalado corretamente. A situação geral dos imóveis encontra-se na Figura 3 com o percentual da situação geral da ligação predial de esgoto.

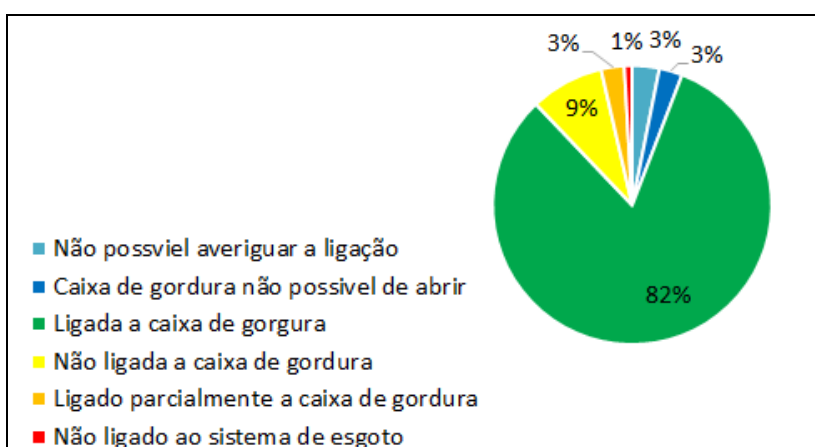
Figura 4 - Situação das águas servidas provenientes das pias de cozinha no município de Itapema (SC), no período de 28/04 a 31/07 de 2014.

As águas servidas provenientes das pias de cozinha e áreas de churrasqueira devem ser escoadas para caixas de gordura. A gordura é considerada resíduo sólido e não pode adentrar à rede coletora de esgoto pois causa problemas operacionais na mesma. A situação encontrada para estes aspectos pode ser visualizada nas Figuras 4 e 5 para as pias de cozinha e churrasqueira, respectivamente.

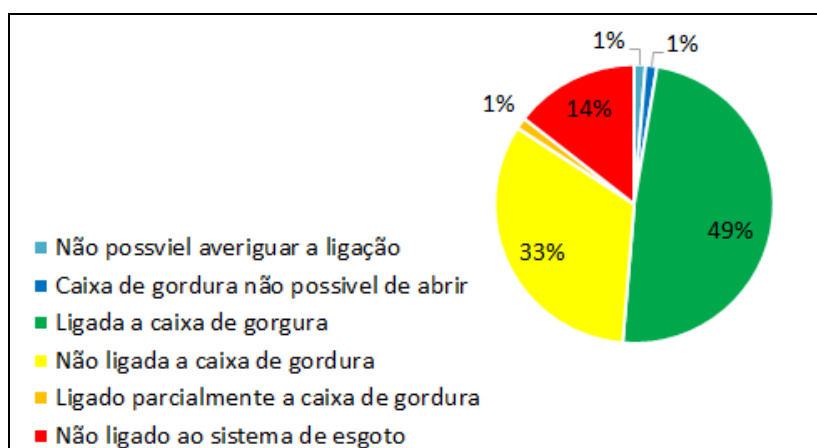
Figura 5 - Situação das águas servidas provenientes das pias de churrasqueira.

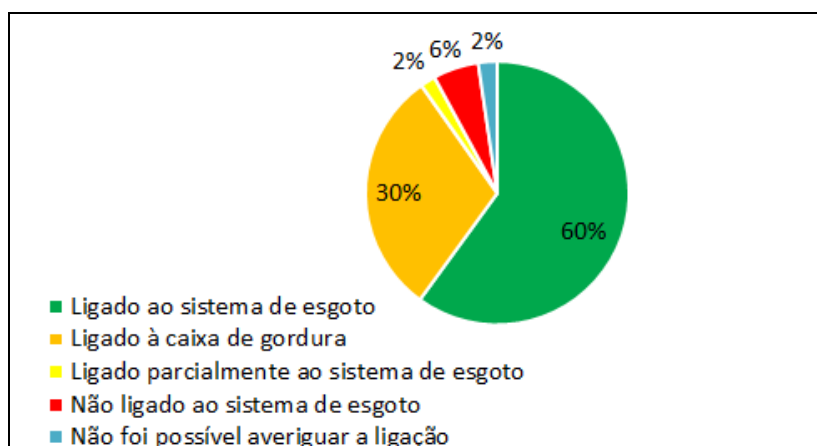
Figura 6 – Situação das águas servidas provenientes das áreas de serviço.

As águas servidas provenientes das áreas de serviço devem seguir diretamente para caixas de passagem e posteriormente para a rede coletora de esgoto. Ressalta-se que tais águas servidas não podem adentrar à caixa de gordura. A situação encontrada para estes aspectos pode ser visualizada na Figura 6.

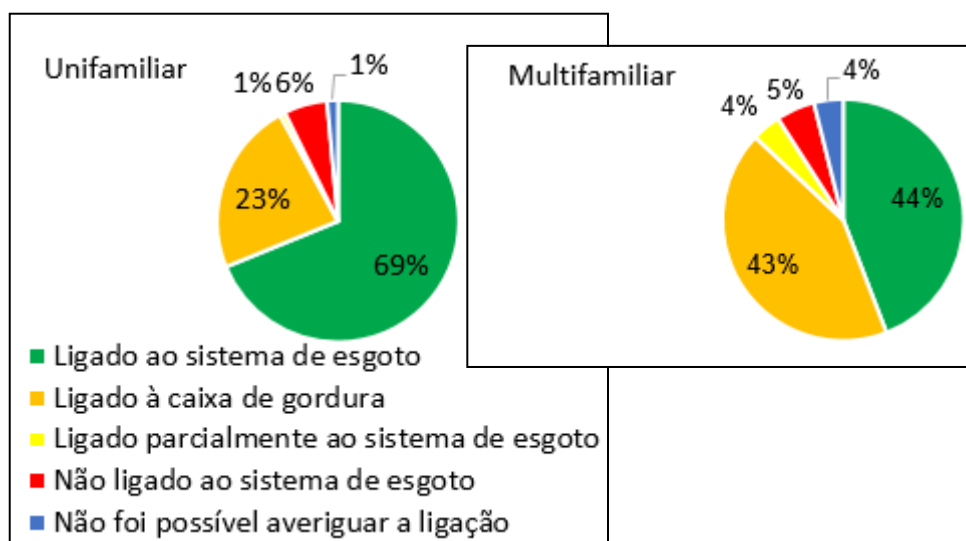
Figura 7 – Comparativo entre as águas servidas das áreas de serviço unifamiliares e multifamiliares.

Nota-se uma diferença relevante nas ligações prediais de esgoto em relação as águas servidas das áreas de serviço se separados os imóveis unifamiliares e multifamiliares. A principal diferença é a ligação destas águas à caixa de gordura, onde a irregularidade passa de 23% nos imóveis unifamiliares para 43% para os multifamiliares, como pode ser observado na Figura 7.

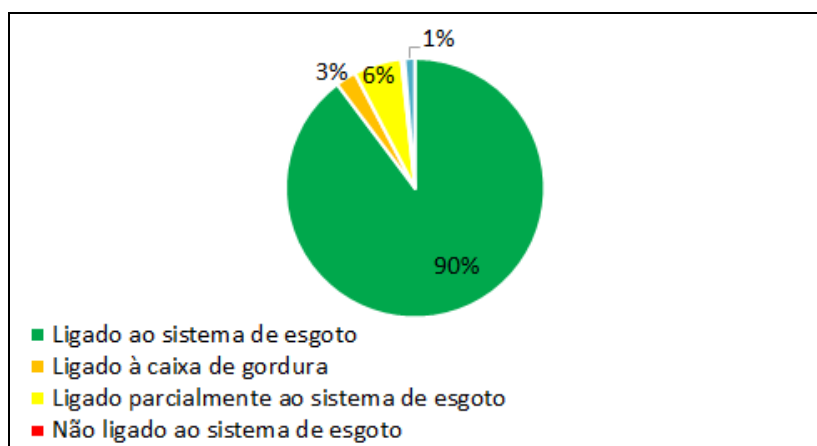
Figura 8 - Situação dos esgotos provenientes dos banheiros.

Os esgotos provenientes dos banheiros devem seguir para a caixa de passagem e posteriormente para a rede coletora de esgoto. A situação encontrada para este aspecto pode ser visualizada na Figura 8.

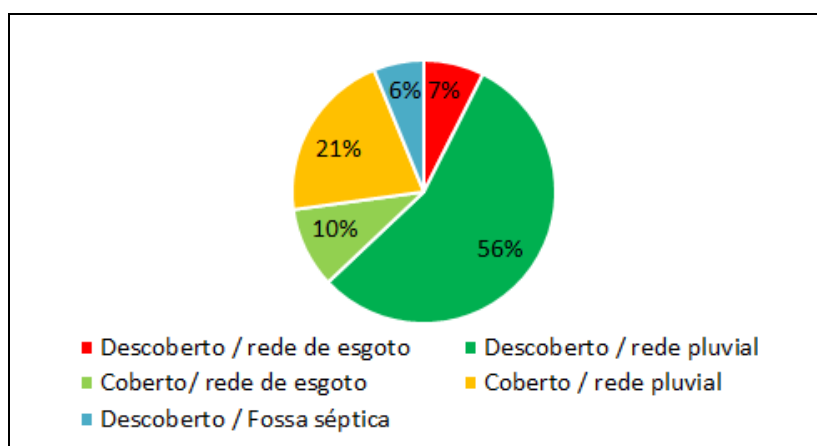
Figura 9 – Estruturas e direcionamento das águas servidas dos lava pés.

O efluente dos lava-pés deve seguir para a rede coletora de esgoto, porém alguns lava pés encontram-se a céu aberto permitindo o direcionamento destas águas à rede pluvial em virtude do alto índice pluviométrico. A Figura 9 apresenta o percentual de lava-pés encontrados, categorizando-os em suas estruturas e direcionamento das águas servidas.

Foram encontrados lava-pés em 81 dos 260 vistorias realizadas, a Figura 10, mostra que 66% dos lava pés encontram-se de acordo com as normas de esgotamento sanitário, sendo 56% descoberto e direcionado para à rede pluvial e 10% coberto e direcionando à rede de esgoto. A principal irregularidade encontrada foi com os lava pés de estrutura coberta com direcionamento das águas servidas para a rede pluvial, cerca de 21%, podendo causar transtornos à população, pois muitos usuários acabam tomando banho e/ou urinando nestes ambientes, causando odores e denegrindo a imagem da cidade já que estas águas são direcionadas para as ruas e praias.

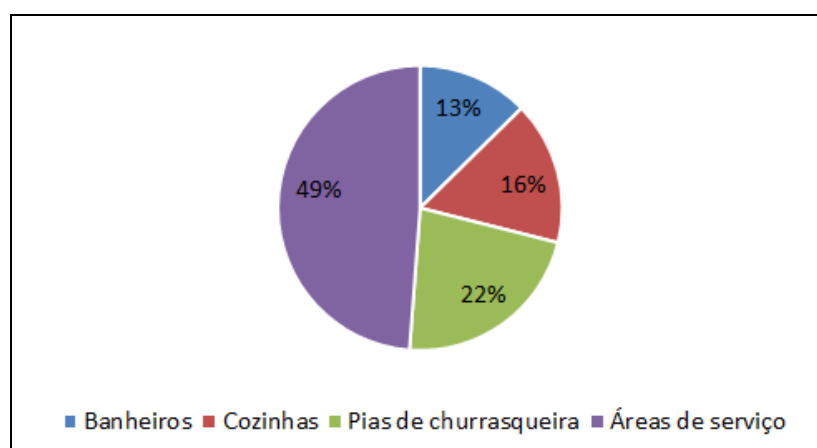
Figura 10 – Origem das irregularidades nas ligações prediais de esgoto.

O número de edificações com alguma irregularidade ou parcialmente ligados a rede coletora foi de 135, cerca de 60% das vistorias realizadas (234). Dentre as irregularidades encontradas nas ligações prediais de esgoto, o maior percentual encontrado foi nas águas servidas das áreas de serviço (49%), seguida pelas pias de churrasqueira (22%), pias de cozinha (16%) e banheiros (13%), como mostra a Figura 11.
