II-138 - MONITORAMENTO DE BACIA DE ESGOTAMENTO EM RIBEIRÃO PIRES UTILIZANDO CALHA PALMER COMO FERRAMENTA DE CONTROLE E TOMADA DE DECISÃO

RESUMO

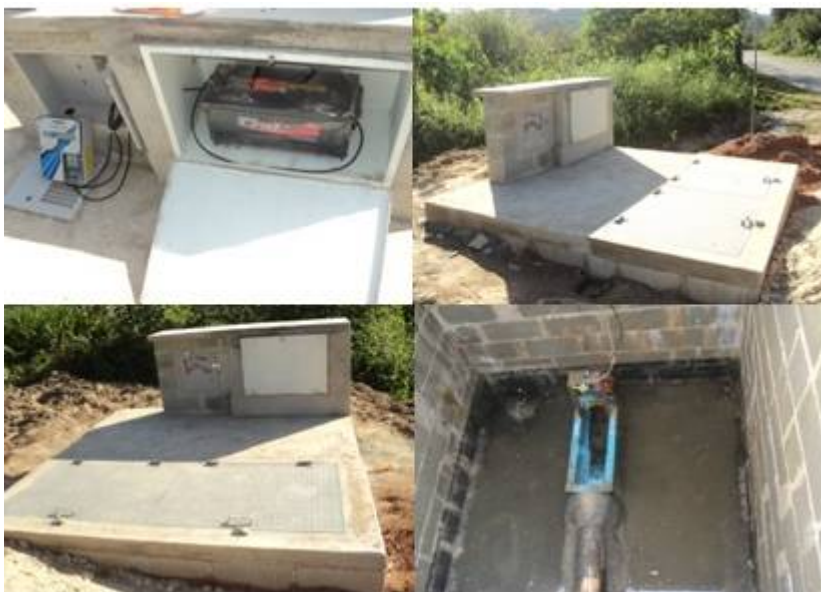
A Calha Palmer é um dispositivo de medição de vazão na forma de canal aberto propiciando condição para estudar vazões de efluentes, taxas de infiltrações além de permitir avaliar o comportamento da rede de esgoto como complemento nas análises de melhorias no sistema.

A instalação foi realizada no ponto à jusante da bacia do Parque Aliança numa rede coletora de 300 mm a 3 metros de profundidade em caixa de alvenaria, onde já no início foi possível verificar o baixo fluxo de esgoto coletado, possibilitando assim um levantamento para identificar a causa, já que no local está sendo aplicado a metodologia MASP que visa despoluir os córregos da região e encaminhar esgoto para tratamento.

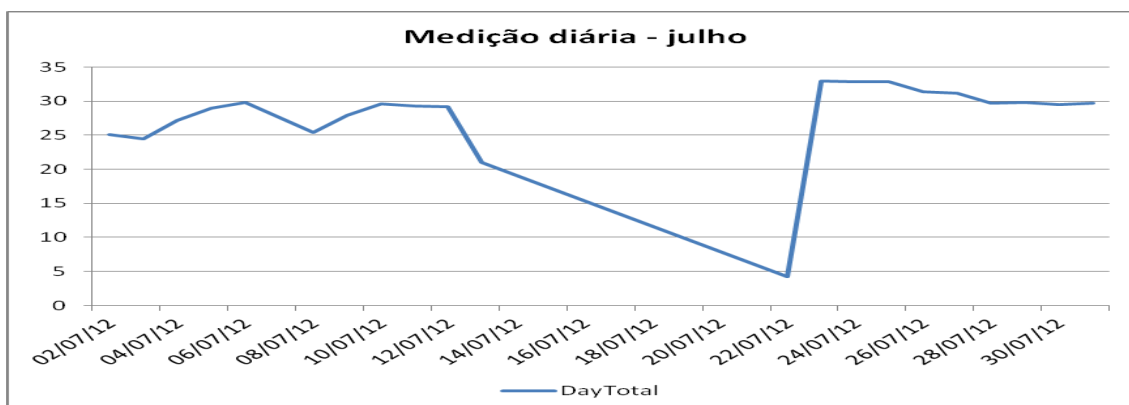
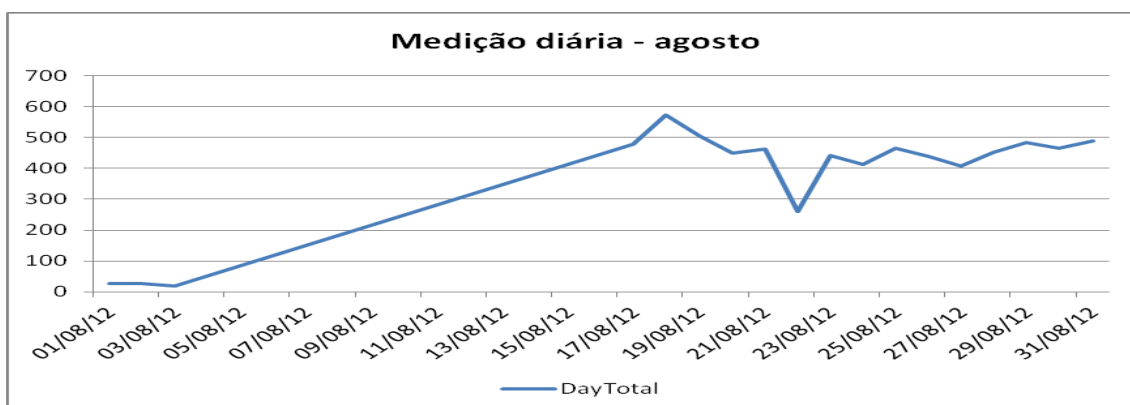
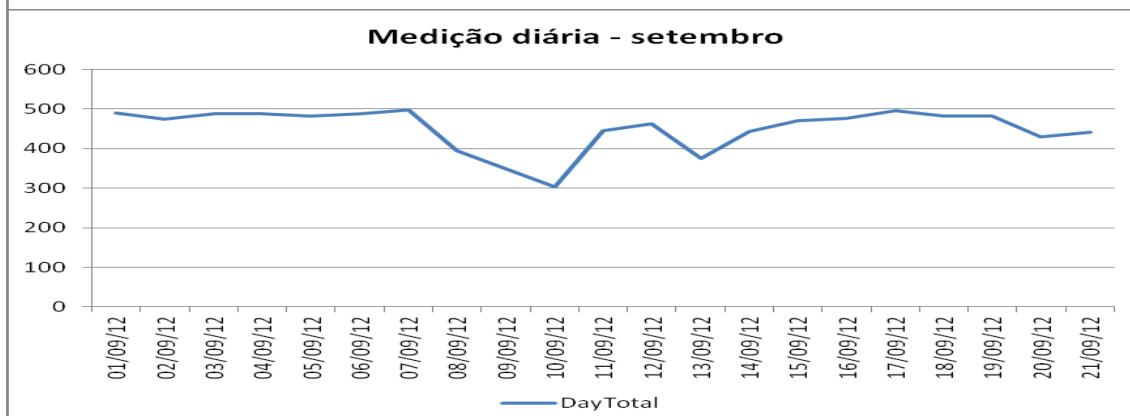
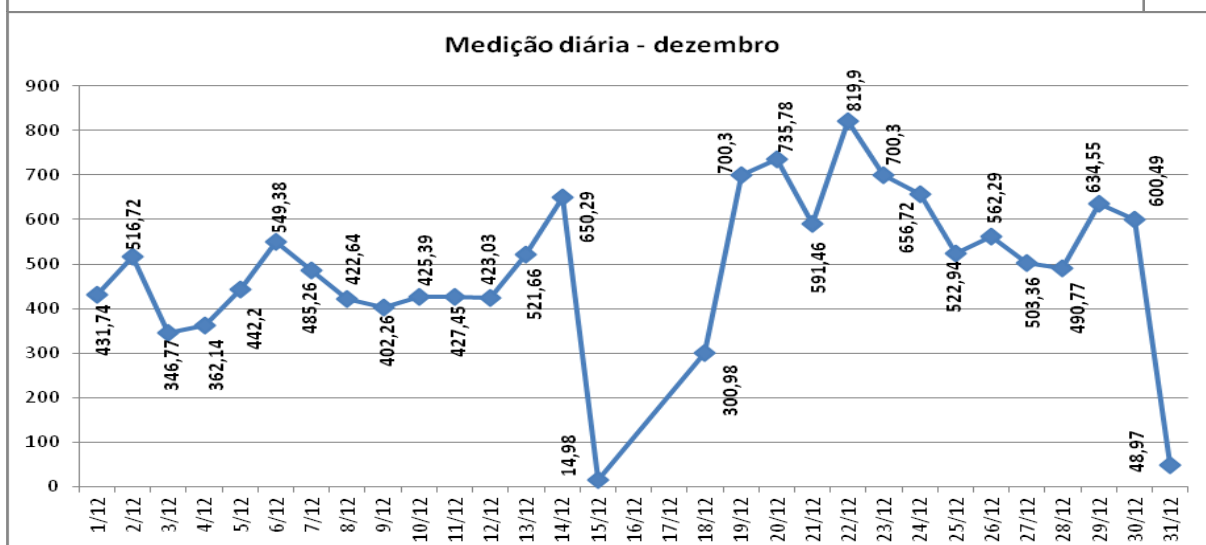
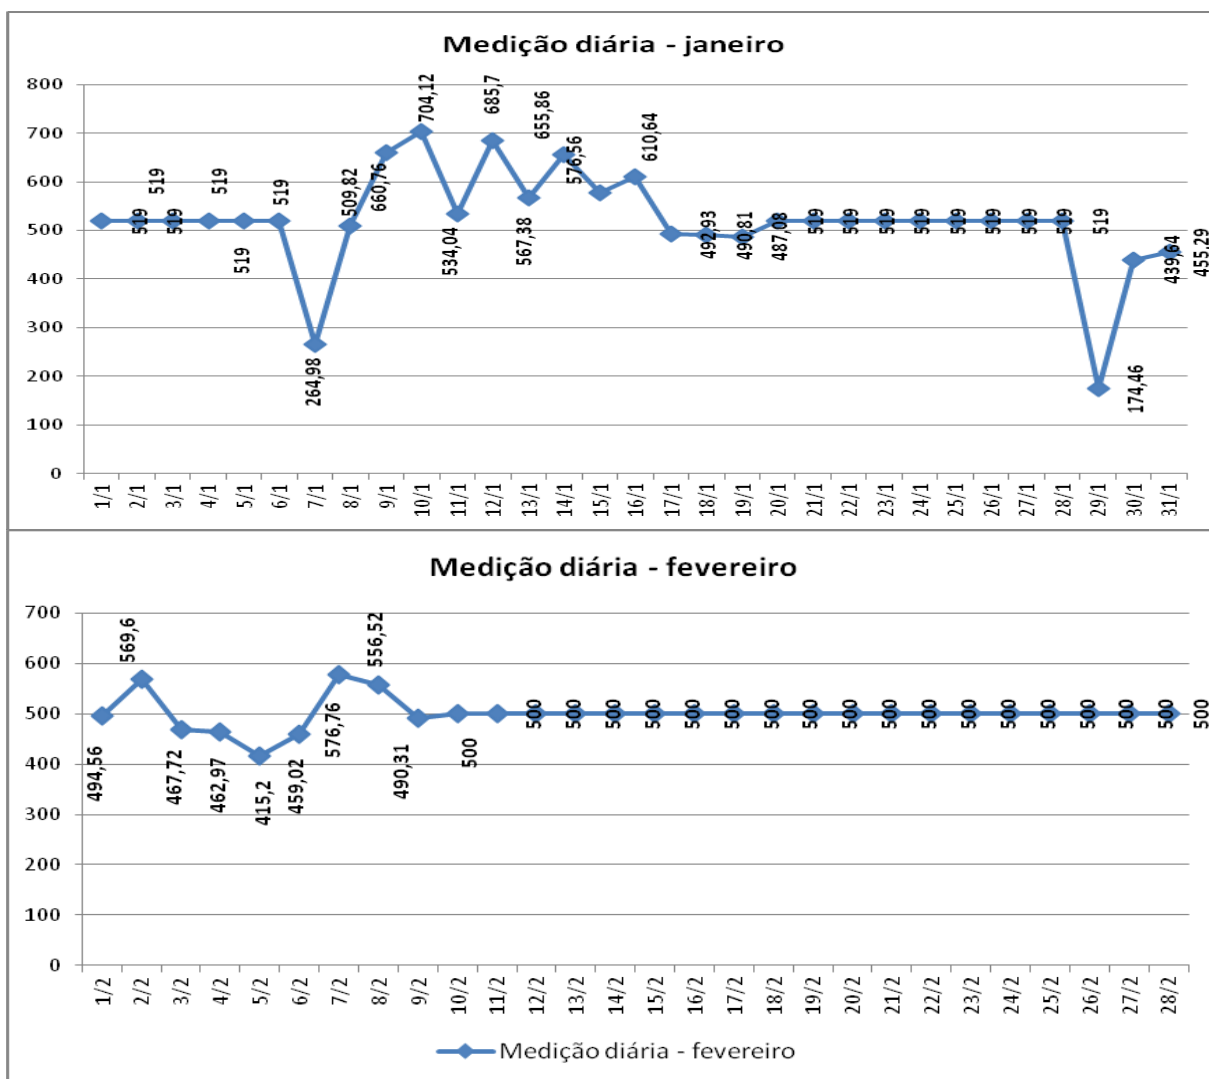
GRÁFICOS GERADOS PELA MEDIÇÃO DA CALHA PALMER (M³)

Padronização: Através de gráficos que são gerados pela Calha Palmer onde controlado vazão e volume conforme são realizadas as ações.

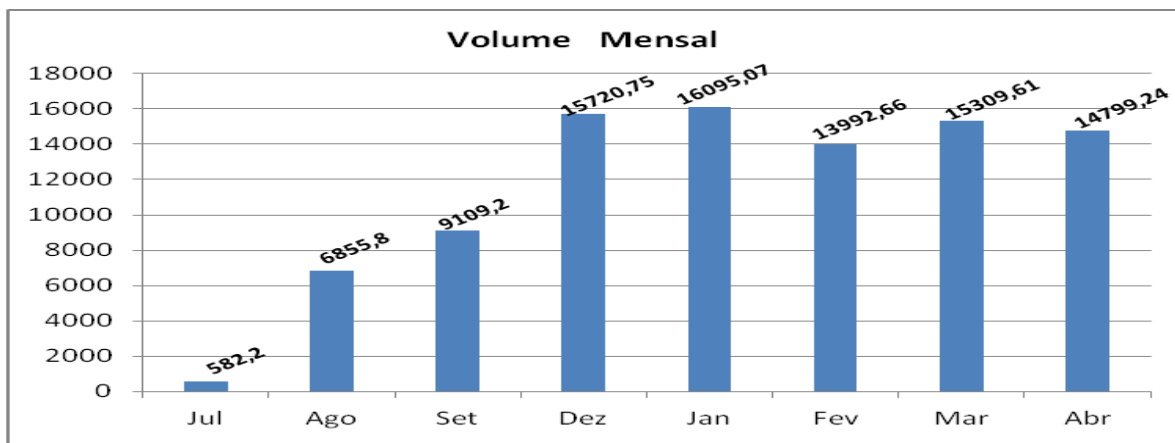
- Houve aumento considerável no volume medido, com picos de volumes em dez/12 e jan/13 (férias).

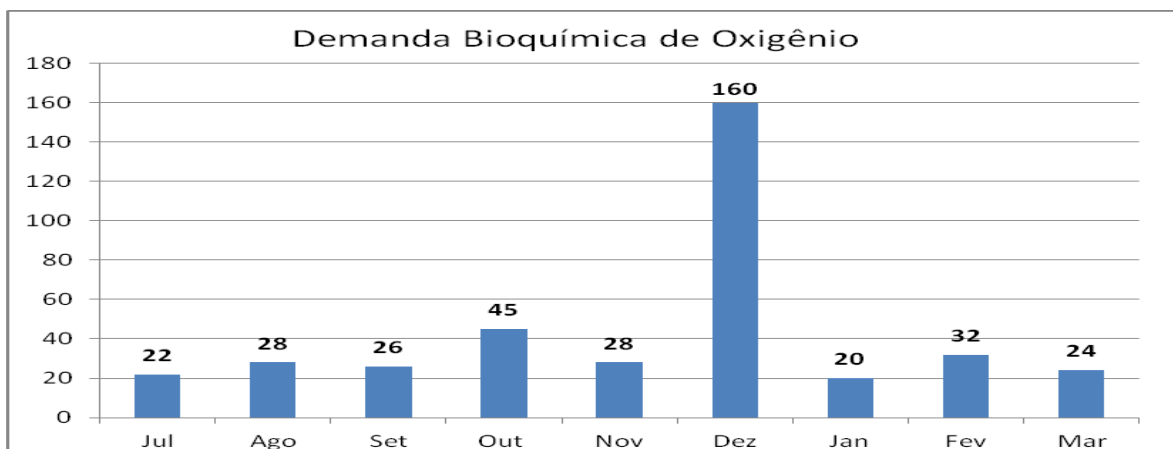
- Acompanhamento e controle do DBO “Demanda Bioquímica de Oxigênio”

Após a execução das manutenções encontradas através do diagnóstico, é feito o acompanhamento por controle de DBO através de coletas e análises mensais e planilha de execução das obras e serviços apontados em campo seguindo padrões pré-definidos.

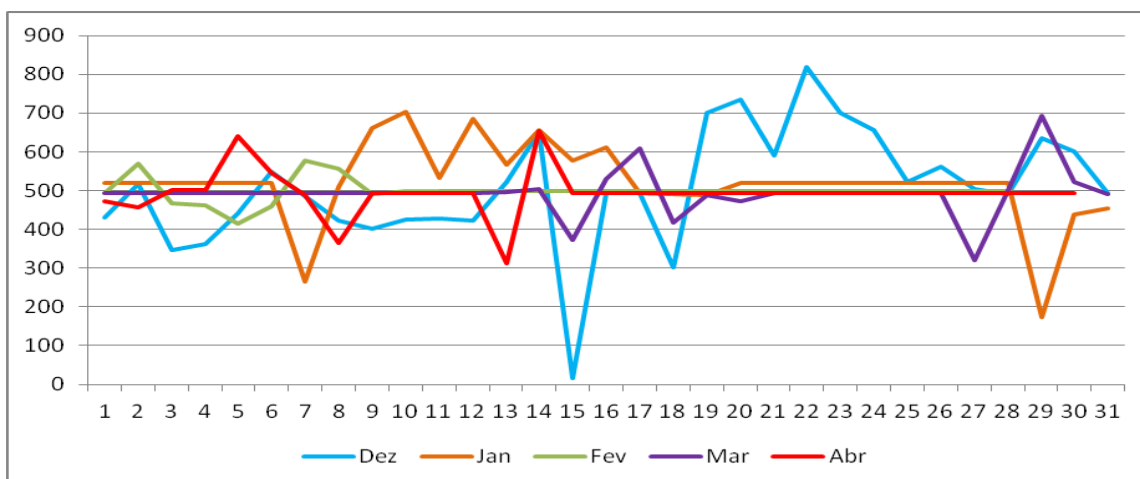
- Estratificação dos dados auxiliando na tomada de decisão;
