## IV-606 - AVALIAÇÃO DE REMOÇÃO DE ELEMENTOS QUÍMICOS POTENCIALMENTE TÓXICOS PRESENTES EM REJEITOS DE MINERAÇÃO DE FERRO, POR VETIVER APLICADO EM SISTEMA DE ILHA FLUTUANTE

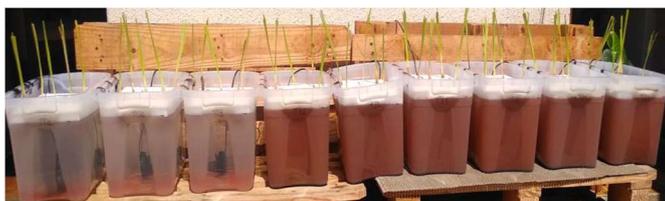
Figura 1: Experimento (ilhas flutuantes em escala reduzida), com mudas de Vetiver suspensas em placa de isopor

O rejeito foi coletado no subdistrito de Bento Rodrigues, município de Mariana- MG e encaminhado para análises químicas para determinar a composição química do rejeito. O experimento foi conduzido no período de junho a setembro de 2019. O delineamento experimental foi o inteiramente casualizado, com três tratamentos, com concentrações crescentes de rejeitos (0, 150 e 300 g de rejeito/vaso), com três repetições. Foram utilizadas caixas de polietileno de 30 l, com 35 cm x 25 cm x 35cm (altura x largura x comprimento). Em cada caixa, foi adicionada uma solução com água de torneira e rejeito (considerando as diferentes concentrações). No dia da implantação do experimento, também foi adicionada uma solução nutritiva (25ml/caixa). Na superfície da lâmina d'água foi colocada uma placa de isopor furada, para sustentação das mudas de Vetiver. Para oxigenação da água utilizou-se uma minibomba submersa (Figura 1).

As mudas de Vetiver com três meses de idade foram higienizadas e padronizadas (equalização de altura da parte aérea e comprimento das raízes) (Figura 1). Posteriormente, as mudas foram introduzidas em furos feitos no isopor, de modo que suas raízes ficassem em contato com a água. Quinzenalmente, amostraram-se 60 ml da solução (rejeito:água) de cada tratamento durante um período de três meses e, encaminhadas ao laboratório de química do CEFET-MG campus I, para análises dos parâmetros pH, condutividade elétrica (CE) e turbidez.
